Traneveien 25

Tranevegen 25, 7340 OPPDAL

**Enebolig med fire soverom  
og fin beliggenhet ved  
Kullsjøen sør i sentrum**

## Enebolig med fire soverom og fin beliggenhet ved Kullsjøen sør i sentrum

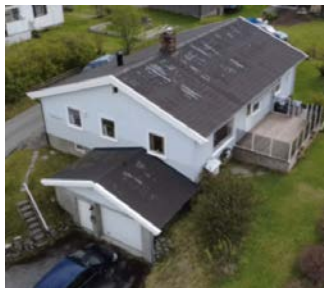
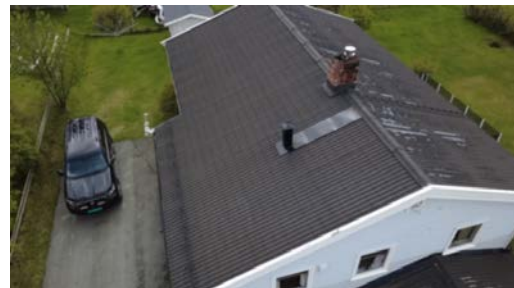
### TG 2 Nedløp og beslag

Takrenner, nedløp og snøfangere er med stål.

Etablere bedre løsning for beslag ved terrasse, undersøke for skjulte skader i bakenforliggende konstruksjon.

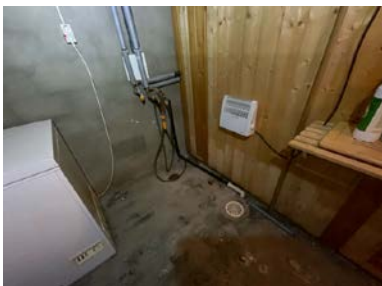
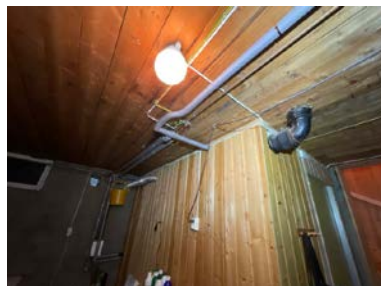
## TG 2 Avløpsrør

Det er avløpsrør av støpejern og plast.

- I forbindelse med oppgradering av våtrom vil det være naturlig med utskiftning av rør.
- Eldre avløpsrør har blant annet større sannsynlighet for lekkasjer, noe som kan føre til omfattende og kostbare vannskader i boliger.

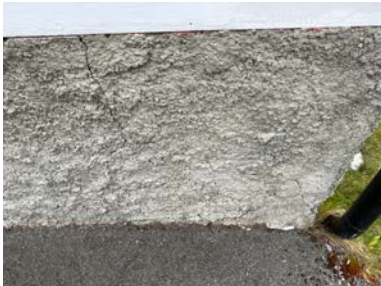
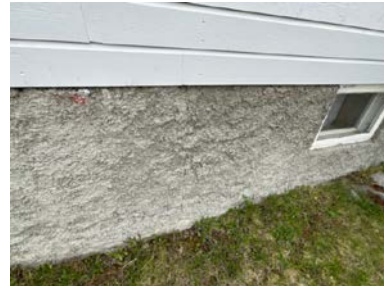
## TG 2 Grunnmur og fundamenter - Tilbygg

Bygningen har betonggrunnmur ut fra det som påvises på befaringsdagen. Det er murpuss utenpå denne.
