# Tilstandsrapport

Boligbygg med flere boenheter

Skappels gate 1A , 2317 HAMAR

Befaringsdato: 25.02.2026

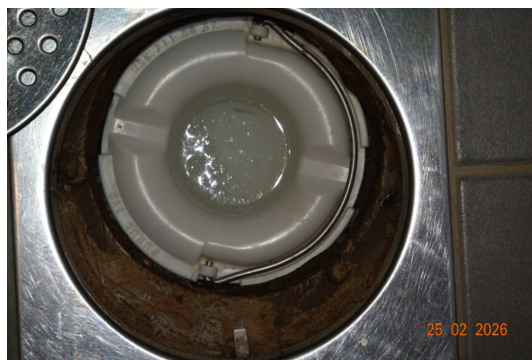
## TG 1 Sluk, membran og tettesjikt

Plastsluk.

Synlig membran og slukmansjett i sluk.

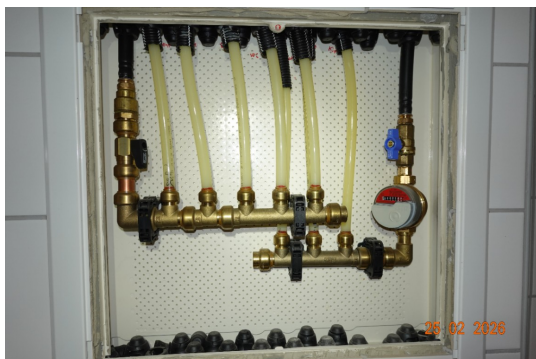
### TG 1 Vannledninger

Stoppekran og vannmåler plassert i fordelerskap.

Vannledninger av rør i rør.

Koblingskap for vannrør i vegg på bad/vaskerom.

Etablert drengåpning for eventuelt lekkasjevann.
