# Tilstandsrapport

Stensgata 16, 0358 OSLO

Befaringsdato: 07.11.2024

Rapportdato: 19.11.2024

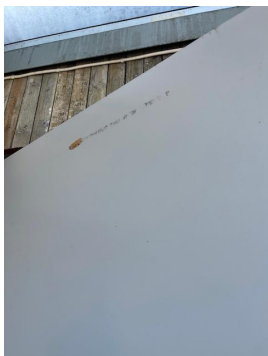
### ! TG 2 Dører

- Det er påvist tegn på innvendig kondensering av enkelte glass.
- Det er avvik:

Glass i sidefelt er punktert, det var kondens i mellom glasslagene i nedre del av glassfelt.

Det er skade på utside av dør fordi døren slår mot dørpumpearmer på dør fra oppgang. Dette begrenser også dørens åpningsvidde.

Glass bør byttes.

Det bør settes opp en annen type dørpumpe på dør fra oppgang (sameieansvar) som gjør at dør kan åpnes uten å komme i konflikt. Dør til leilighet bør lokalt utbedres.

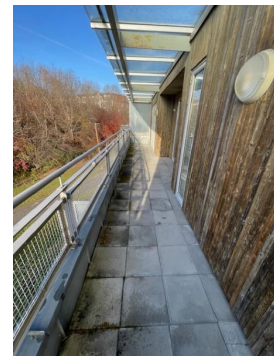
### ! TG 2 Balkonger, terrasser og rom under balkonger

Det er noe mosegrodd på betongheller.

Lokal utbedring for å unngå ytterligere utvikling.

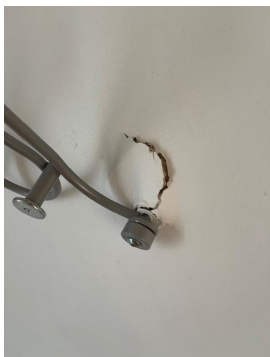
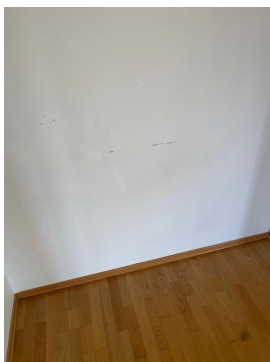
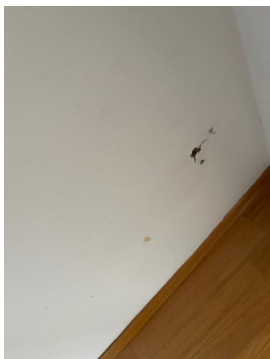
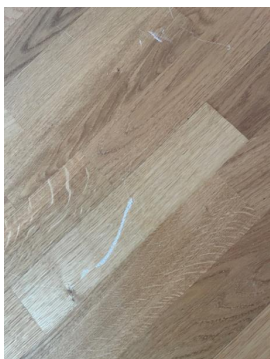
### ! TG 2 Overflater

Det er riper i parkett og skader på vegger.

Kosmetisk konsekvens.

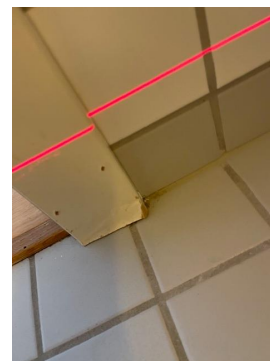
Gerikter/dørlister på innside av dør til bad er fuktsvellet i nedkant.

Årsak: Lister er laget av huntonit er lite egnet for fuktige miljøer som i et bad.

Gerikter/dørlister bør byttes til malte trelister.

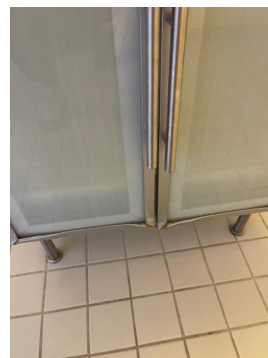
### ! TG 2 Sanitærutstyr og innredning

- Det er ikke påvist tilfredsstillende løsning for å synliggjøre lekkasje fra innebygget sisterne.
- Det er påvist skader på innredning.

Servantinnredning er fuktskadet.

- Lokal utbedring må utføres.
- Det må gjøres tiltak for å lukke avviket.
- Ved implementering av innebygget sisterne var det ikke krav om lekkasjesikring, konstruksjonen bør jevnlig observeres.

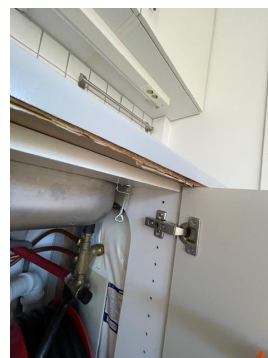
- Det er påvist skader på overflater/kjøkkeninnredning utover normal slitasjegrad.

Benkeplate er swellet/fuktskadet ved benkeskap. Årsak: vannsøl.

- Det må påregnes lokal utbedring/utskiftning.

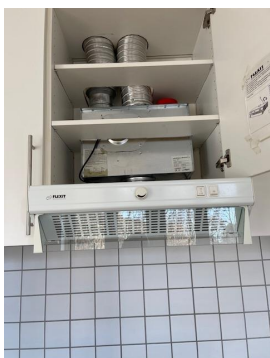
### ! TG 2 Avtrekk

Konsekvens: Uten tilstrekkelig tilluft vil ikke det mekaniske avtrekksanlegget få tilførsel av nok luft til å fungere som tiltenkt.

Det bør settes inn ventil på yttervegg eller spalteventiler i balkongdører.
