# Tilstandsrapport

📍 Darres gate 16, 0175 OSLO

# gnr. 218, bnr. 247, snr. 136

Oppdragsnr.: 11838-25229

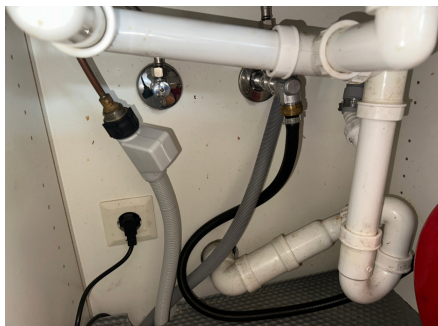
Rørøpplagg i kjøkkenbenk

Det anbefales montering av Waterguard (lekkasjestopper),  
i rom uten sluk med vanninnstallasjoner.  
Dette gjelder kjøkken, selv om det ikke var ett  
krav i forskrift under oppføring av anlegget.
