Andelsleilighet  
Løvetannvegen 31B  
3930 Porsgrunn

**Boligens tekniske tilstand:**

Utført av:  
Takstmann  
**Kenneth Sørø Olsen**  
Dato: 11/09/2025

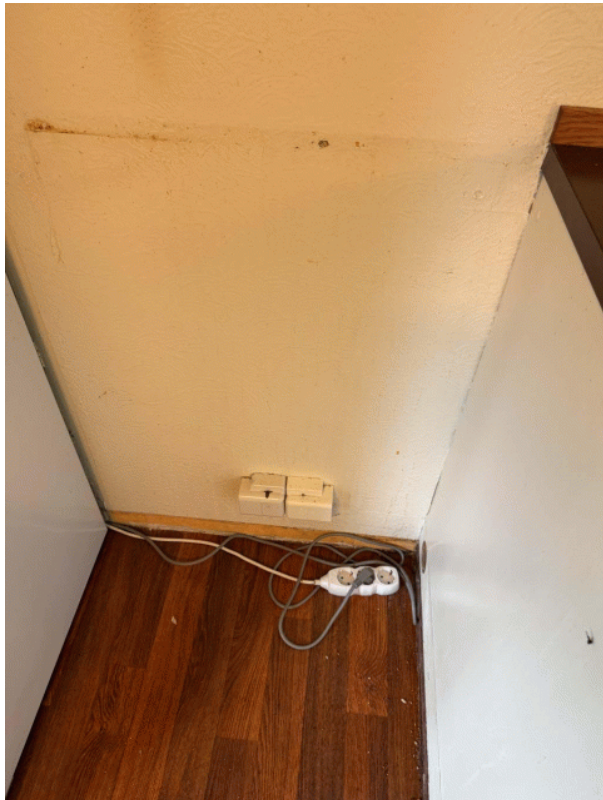
### TG 3 2.1 Kjøkken

Innredningen fremstår i dårlig stand med flere synlige skader og mangler. Det ble registrert løse skapdører og store skader på innredningen, noe som reduserer både funksjon og brukervennlighet. I tillegg er flere elektriske komponenter tilkoblet via skjøteledninger, noe som ikke er en forskriftsmessig løsning og kan medføre økt risiko for feil og brannfare. Tiltak vil være å utbedre eller skifte ut kjøkkeninnredningen, samt etablere faste og forskriftsmessige elektriske tilkoblinger.

Merknad: Løse skapdører, store skader på innredning, elektriske deler tilkoblet via skjøteledninger.
