Tilstandsrapport

Enebolig

Audenbyvegen 1, 2435 BRASKEREIDFOSS

Befaringsdato: 21.08.2024

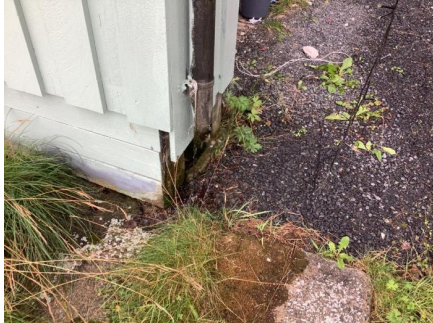
Det er mangelfull bortledning av takvann fra bygning.

Mangelfull bortledning av takvann fra bygning.

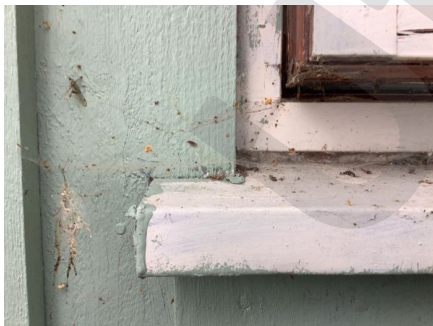
Omramming rundt vinduer er ført helt ned til vannbrett, og dette medfører økt risiko for råteskader da omramming kan trekke opp fukt fra vannbrett. Det er påvist enkelte sprukne kledningsbord.

Omramming rundt vindu er ført helt ned til vannbrett.

Det bør etableres spalte mellom omramming og vannbrett slik at fukt ikke kan trekkes opp fra vannbrett. Enkelte sprukne kledningsbord bør skiftes ut.

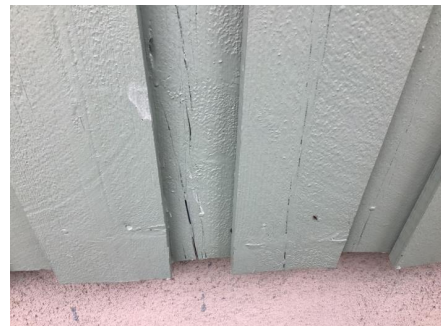
Eksempel på sprukne kledningsbord.

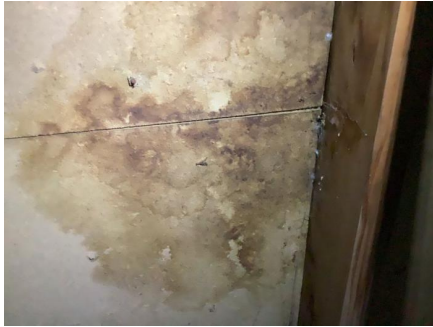
Avviket er påvist over garasje, men det måles tørt. Det er ukjent om misfargingen skyldes en pågående lekkasje ved spesielle værforhold, eller om det oppstod før taktekingen ble skiftet.

Misfarget undertak over garasje.

Følg med på forholdet.

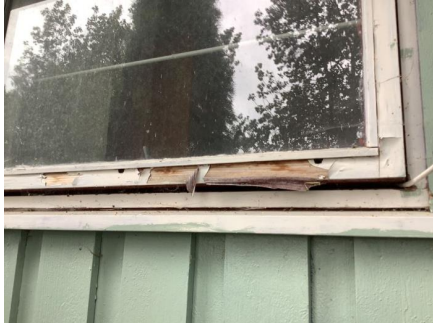
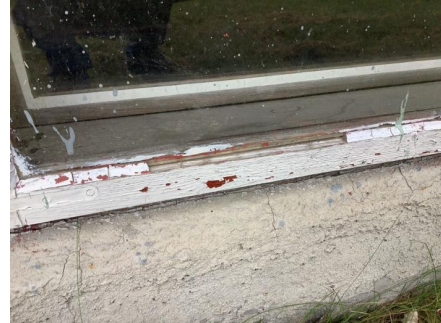
Utvendig værslitt.

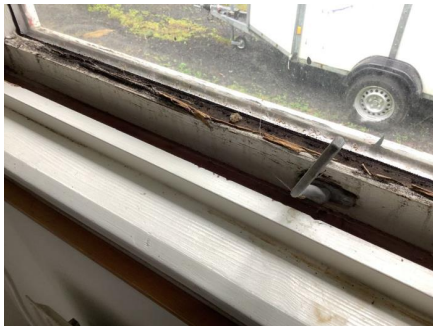
Innvendig slitasje.

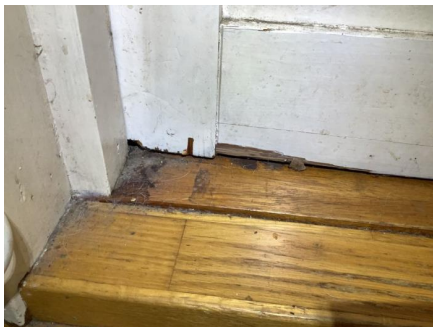
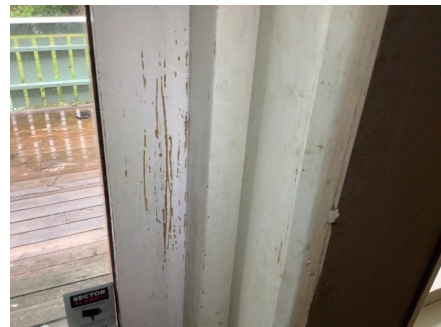
Slitasje på balkongdør.

Balkongdøren bør skiftes ut.

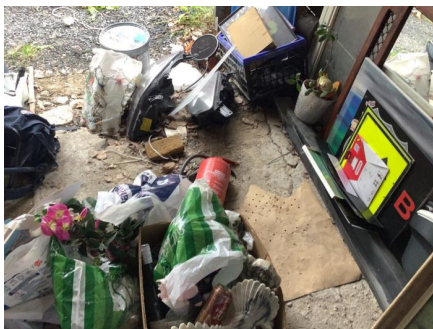
Betonggulvet har skader og dype groper.

Skader i betonggulv.

Skadet del av betonggulv bør pigges opp, og nytt gulv bør støpes.

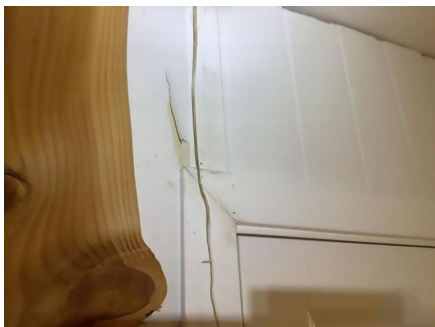
Det er påvist revnet tapet.

Revnet tapet.

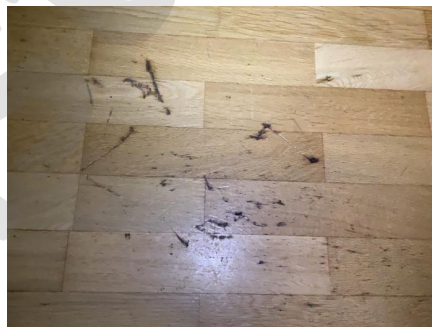
Det er skader og hakk i parkettgulvet.

Skadet parkettgulv.

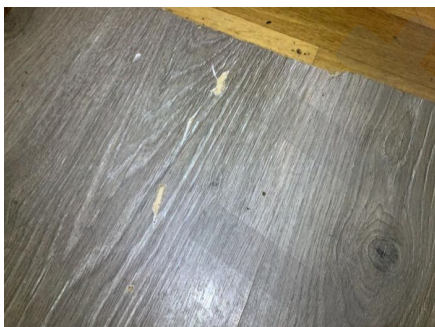
Det er svellskader og hakk i laminatgulv på kjøkken.

Skadet laminatgulv og manglende overgangslist.

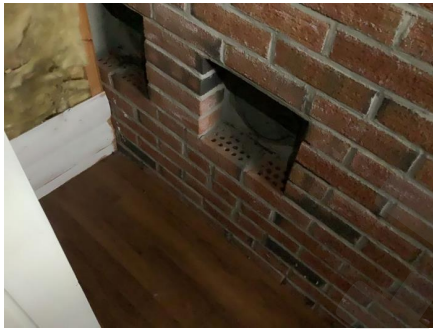
Det er rustdannelser i den ene sotluken, så denne lot seg ikke stenge på befaringsdagen.

Manglende ubrennbar plate under sotluke.

Avstand fra sotluke til brennbart materiale må utvides slik at denne er minimum 300 mm. Sotluke må rengjøres og smøres så denne igjen lar seg stenge.

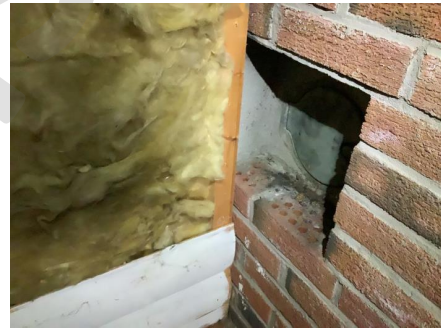
Mindre enn 300 mm avstand fra sotluke til brennbart materiale.

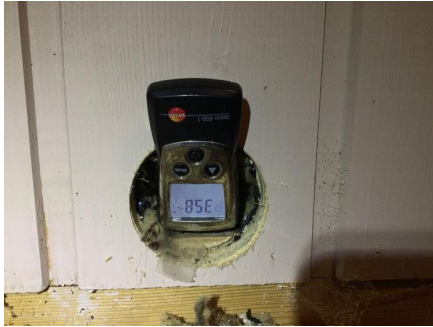
Hulltaking er foretatt og det er påvist avvik i konstruksjonen. Hulltaking er foretatt i gang ved trapp. Fuktkvotemåling (vekt%) i konstruksjonen ble målt til 28.

Det var vått i hulltakingen, men det var ingen skader i dette området, men skader kan ikke utelukkes i påforede vegger i kjeller, og heller ikke i tilfarergulv.

Hulltaking, og treverk er vått.

- Det påviste fuktnivå gir grunn til å overvåke konstruksjonen jevnlig for å se utvikling over tid, og eventuelt foreta tiltak for å unngå fuktskader.

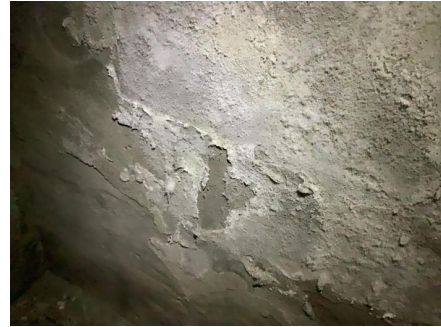
Saltutslag på synlig murvegg.

Laminatgulv må skiftes i kjellerstue for å fjerne avviket, men undertegnede anbefaler at kjeller endres til å bestå av åpne murkonstruksjoner ettersom denne sannsynligvis ikke egner seg for innredning.

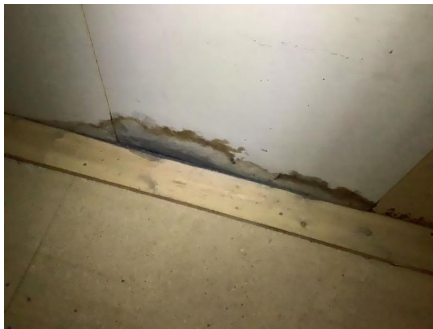
Det er påvist fuktopptrekk i malte plater på innvendig delevegg.

Fuktopptrekk i veggplate.

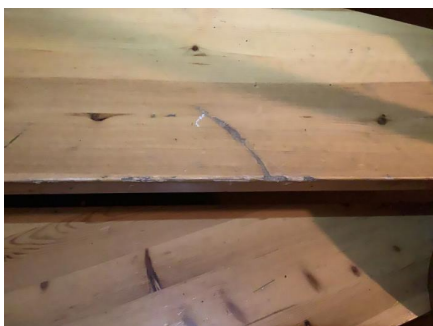
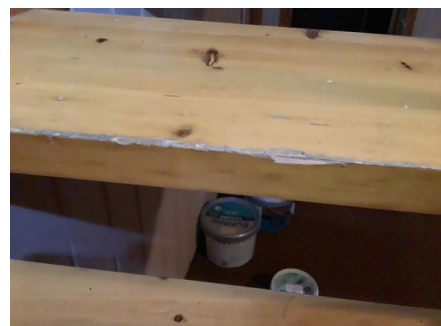
Slitasje i trapp.

Trapp bør vedlikeholdes.

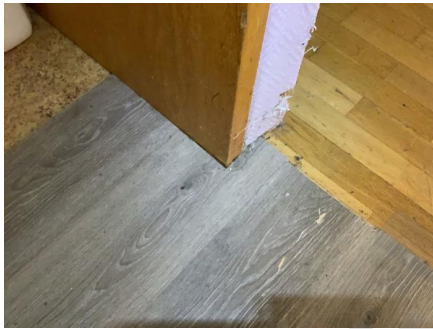
Laminatgulv er lagt imot åpent montert skyvedør.

Skyvedør bør fjernes og enkelte laminatbord må skiftes ut.

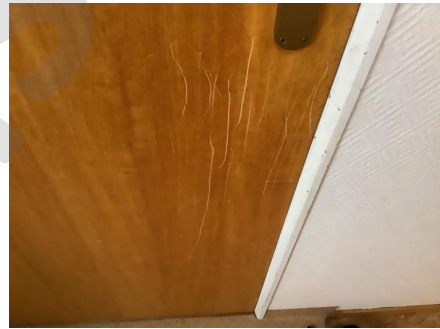
Det er påvist slitasje og skader på enkelte dører.

Slitasje på dør.

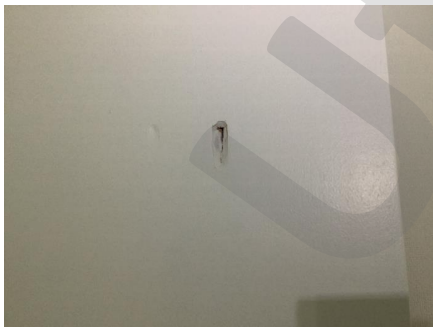
Skadet dørblad.

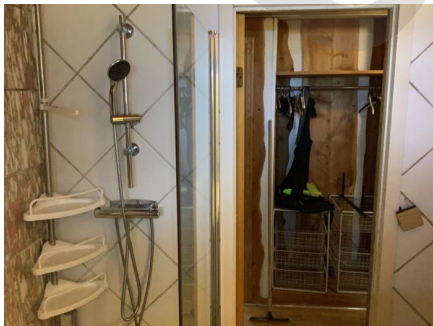
Døren er plassert i den definert våtsonen og det måles skadelig fuktinnhold i karmlist som følge av dette.

Døren er plassert i den definerte våtsonen.

Det bør monteres tett dusjkabinett.

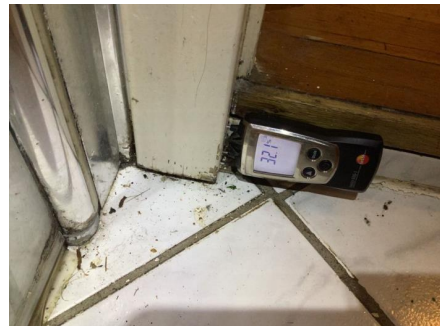
Karmlist er våt.

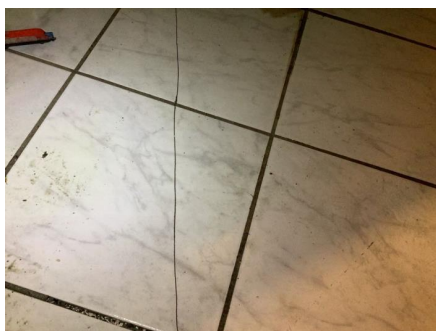
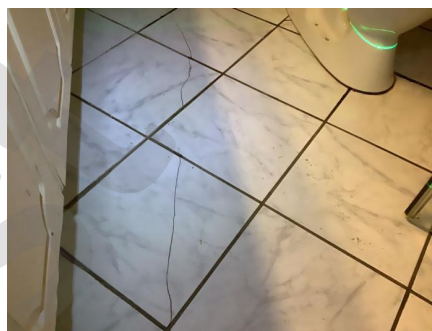
- Det er påvist avvik i fallforhold til sluk i forhold til krav i forskrift på byggetidspunktet.
- Det er påvist sprekker i fliser.
- Krav til fall er ikke oppfylt og gulvet er tilnærmet flatt (har ikke motfall).

Sprukne gulvfliser.

Gulvet må skiftes ut for å utbedre gulvflisene og avviket angående fallforhold, og da vil det være mest hensiktsmessig å utbedre hele rommet. Kostnadsestimat gjelder likevel bare utbedring av gulvet.

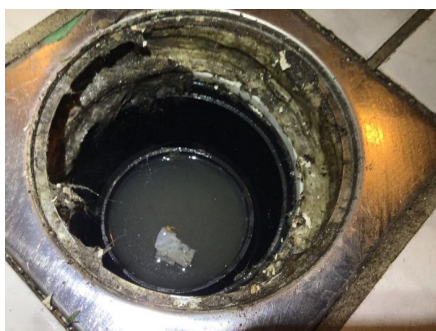
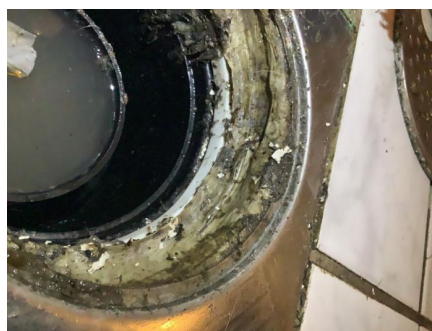
Plastsluk, og det kan se ut til å være noe membranliknende masse rundt sluket.

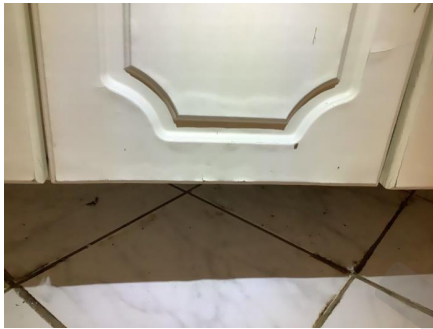
Innredningen er svellskadet.

Svellskadet skapdør.

Servantinnredningen er moden for utskifting og lekkasjer må tettes umiddelbart.

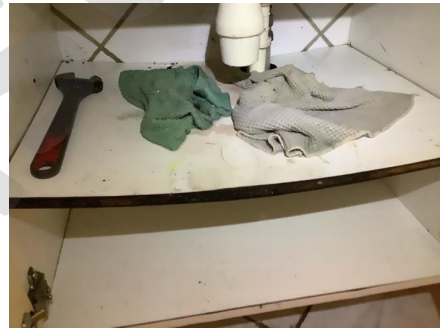
Det er lekkasje fra avløpsrør.

Svellskadet hylleplate, og det er lekkasje fra avløp.

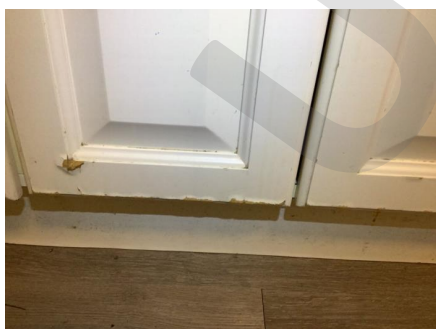
Svellskadet skapdør.

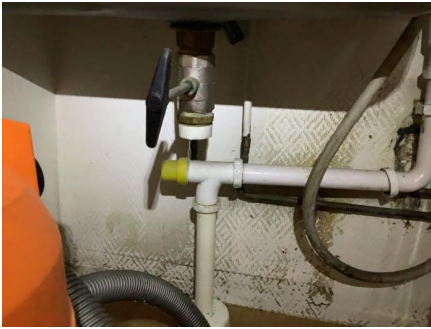
Det er lekkasje fra vannkran og fra rustfri servant på grovkjøkken.

Lekkasje fra vaskekum.

Lekkasje fra vannkran bør utbedres og lekkasje fra vaskekum må utbedres.

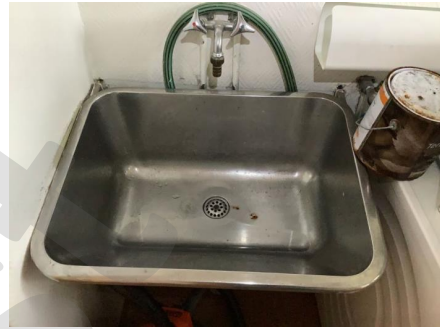
Drypplekkasje fra servantbatteri.

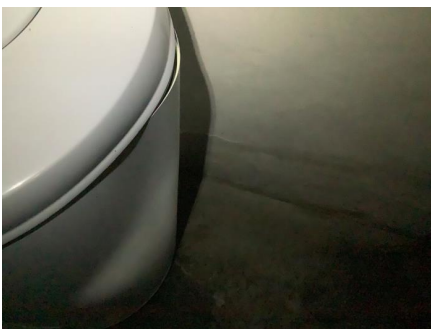
Bulkskade i varmtvannstanken.

Det bør undersøkes med fagperson om det vil være hensiktsmessig med utskifting av tanken.

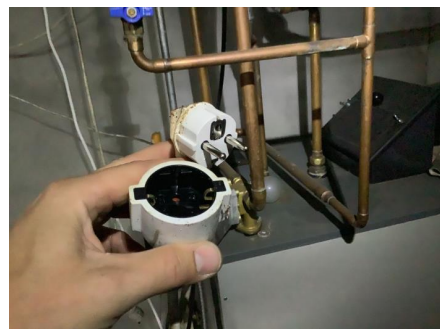
Utilfredsstillende el-tilkobling iht. gjeldende forskrift.

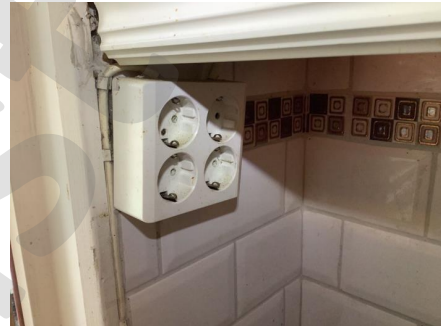
Det er påvist skadet stikkontakt, manglende deksel på koblingsboks og skjev stikkontakt.

Skjev stikkontakt.

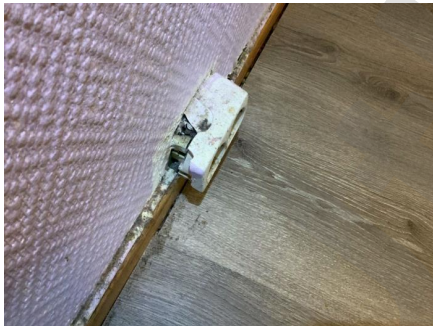
Skadet deksel på stikkontakt.

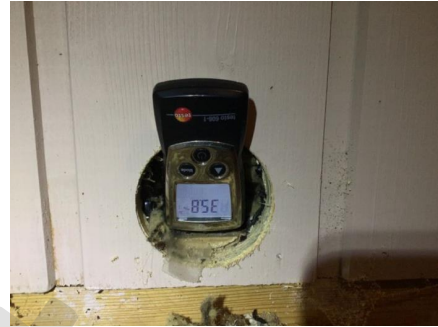
Hulltaking, og det måles vått.

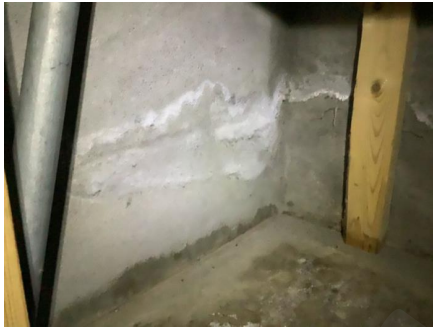
Det er ikke synlig fuktsperre på grunnmur, og boligen har mest sannsynlig ingen fuktsperre mot grunnen under boligen.

Saltutslag på murvegg.

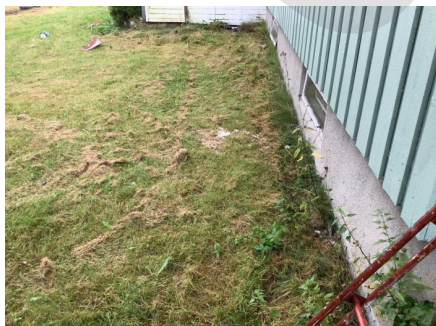
Utilfredsstillende fall fra bolig.

Terrengjustering bør utføres for å etablere tilfredsstillende fall fra boligen. Tilfredsstillende fall vil være minimum 1:50 i en avstand på minimum 3 meter fra boligen.
