Tilstandsrapport

Enebolig

Audenbyvegen 1, 2435 BRASKEREIDFOSS

Befaringsdato: 21.08.2024

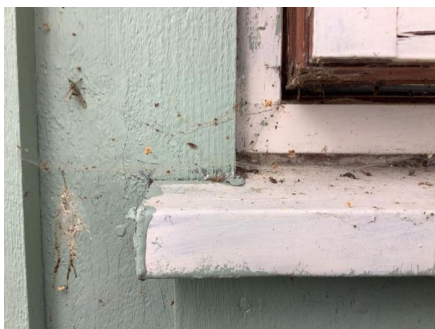
Omramming rundt vinduer er ført helt ned til vannbrett, og dette medfører økt risiko for råteskader da omramming kan trekke opp fukt fra vannbrett. Det er påvist enkelte sprukne kledningsbord.

Omramming rundt vindu er ført helt ned til vannbrett.

Det bør etableres spalte mellom omramming og vannbrett slik at fukt ikke kan trekkes opp fra vannbrett.

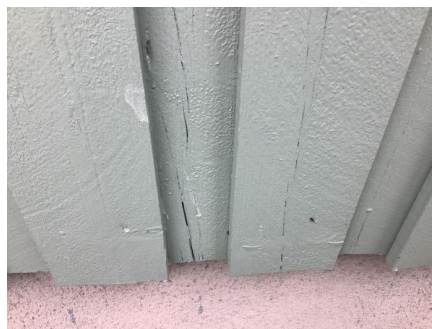
Eksempel på sprukne kledningsbord.

Enkelte sprukne kledningsbord bør skiftes ut.

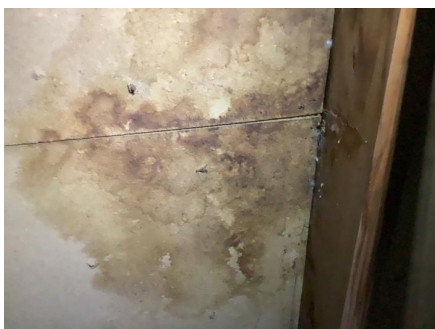
Avviket er påvist over garasje, men det måles tørt. Det er ukjent om misfargingen skyldes en pågående lekkasje ved spesielle værforhold, eller om det oppstod før taktekingen ble skiftet.

Misfarget undertak over garasje.

Følg med på forholdet.

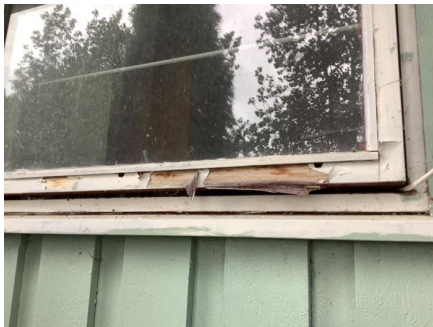
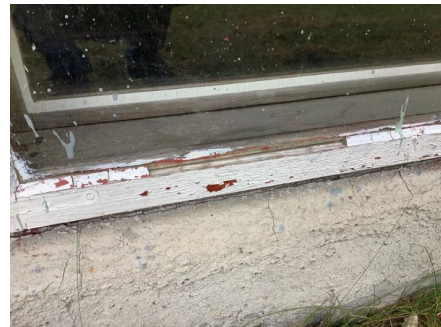
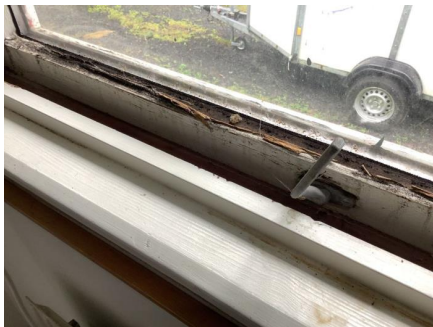
Utvendig værslitt.

Innvendig slitasje.

I årene som kommer vil det være behov for enten restaurering av eksisterende vinduer eller utskifting av vinduer. Utskifting til vinduer med isolerglass anbefales.

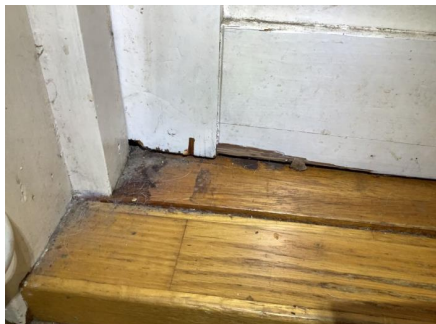
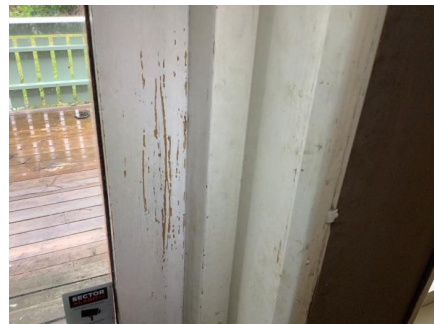
Slitasje på balkongdør.

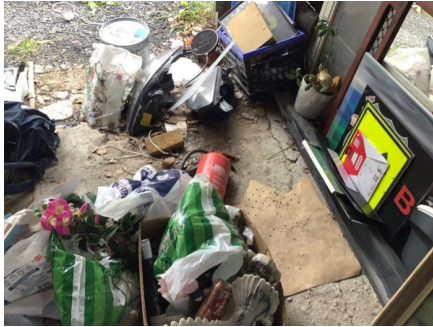
Betonggulvet har skader og dype groper.

Skader i betonggulv.

Skadet del av betonggulv bør pigges opp, og nytt gulv bør støpes.

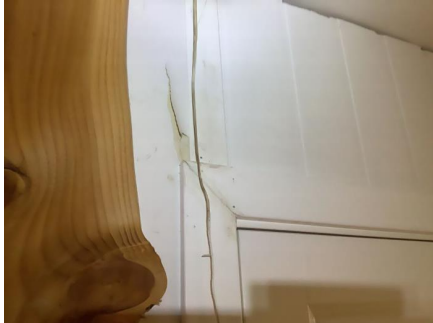
Det er påvist revnet tapet.

Revnet tapet.

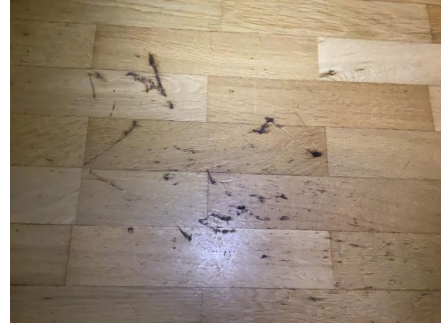
Det er skader og hakk i parkettgulvet.

Skadet parkettgulv.

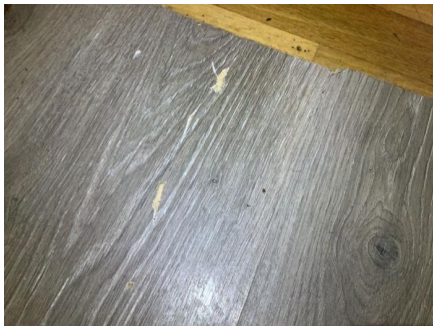
Det er svellskader og hakk i laminatgulv på kjøkken.

Skadet laminatgulv og manglende overgangslist.

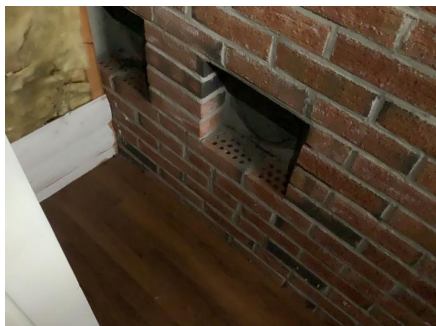
Manglende ubrennbar plate under sotluke.

Avstand fra sotluke til brennbart materiale må utvides slik at denne er minimum 300 mm. Sotluke må rengjøres og smøres så denne igjen lar seg stenge.

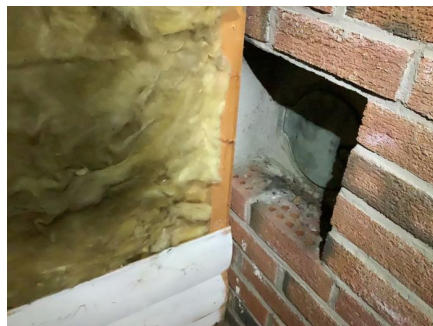
Mindre enn 300 mm avstand fra sotluke til brennbart materiale.

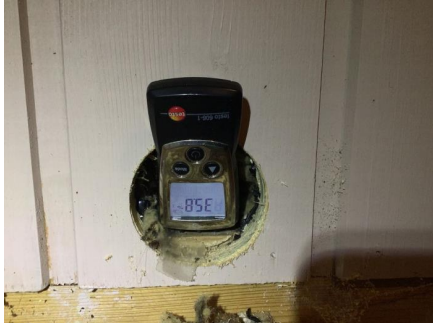
Hulltaking er foretatt og det er påvist avvik i konstruksjonen. Hulltaking er foretatt i gang ved trapp. Fuktkvotemåling (vekt%) i konstruksjonen ble målt til 28.

Det var vått i hulltakingen, men det var ingen skader i dette området, men skader kan ikke utelukkes i påforedede vegger i kjeller, og heller ikke i tilfarergulv.

Hulltaking, og treverk er vått.

- Det påviste fuktnivå gir grunn til å overvåke konstruksjonen jevnlig for å se utvikling over tid, og eventuelt foreta tiltak for å unngå fuktskader.

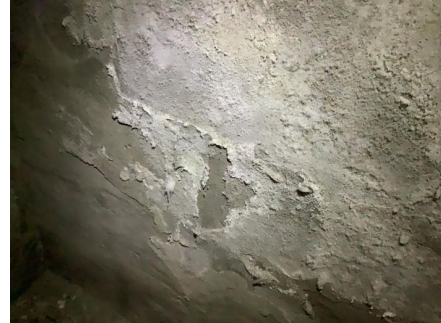
Saltutslag på synlig murvegg.

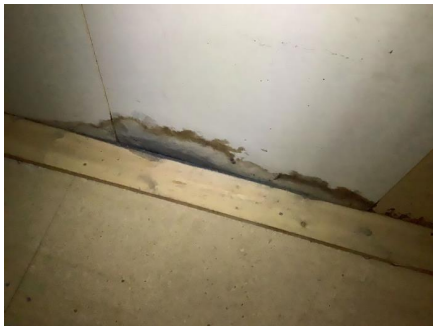
Det er påvist fuktopptrekk i malte plater på innvendig delevegg.

Fuktopptrekk i veggplate.

Laminatgulv må skiftes i kjellerstue for å fjerne avviket, men undertegnede anbefaler at kjeller endres til å bestå av åpne murkonstruksjoner ettersom denne sannsynligvis ikke egner seg for innredning.

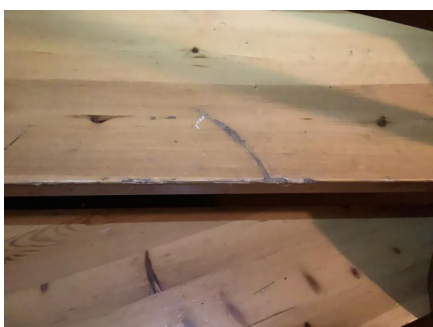
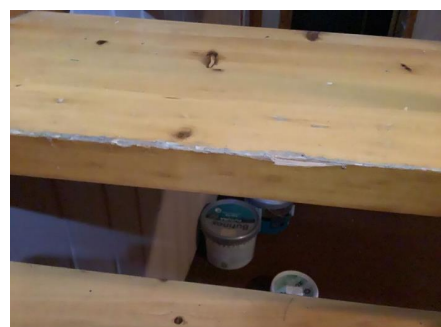
Slitasje i trapp.

Trapp bør vedlikeholdes.

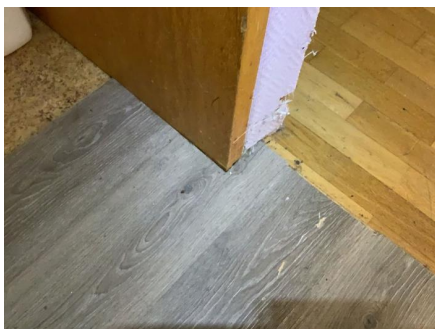
Laminatgulv er lagt imot åpent montert skyvedør.

Skyvedør bør fjernes og enkelte laminatbord må skiftes ut.

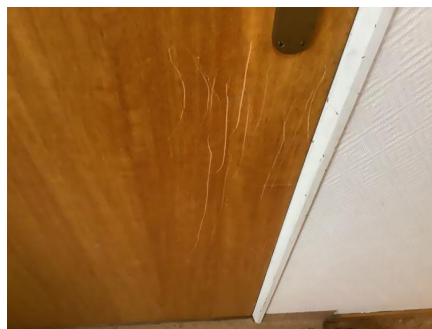
Det er påvist slitasje og skader på enkelte dører.

Slitasje på dør.

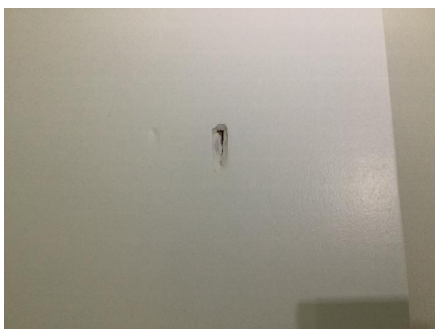
Skadet dørblad.

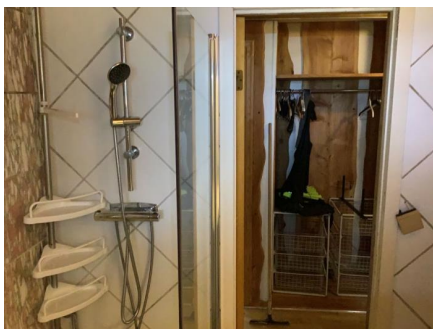
Døren er plassert i den definert våtsonen og det måles skadelig fuktinnhold i karmlist som følge av dette.

Døren er plassert i den definerte våtsonen.

Det bør monteres tett dusjkabinett.

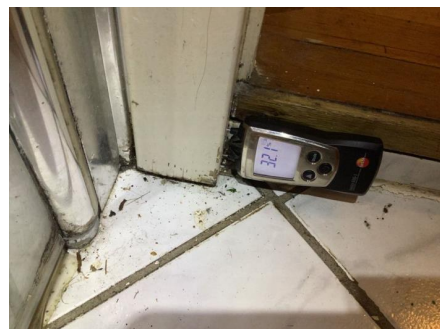
Karmlist er våt.

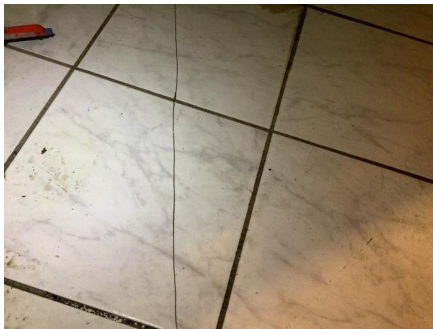
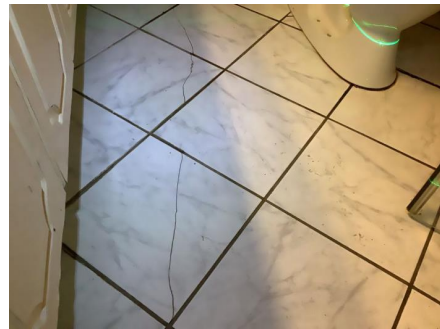
- Det er påvist sprekker i fliser.
- Krav til fall er ikke oppfylt og gulvet er tilnærmet flatt (har ikke motfall).

Sprukne gulvfliser.

Gulvet må skiftes ut for å utbedre gulvflisene og avviket angående fallforhold, og da vil det være mest hensiktsmessig å utbedre hele rommet. Kostnadsestimat gjelder likevel bare utbedring av gulvet.

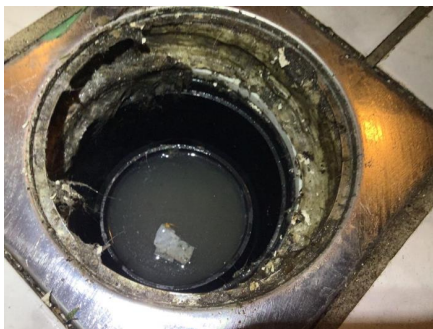
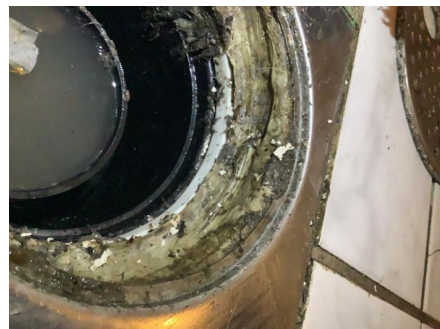
Plastsluk, og det kan se ut til å være noe membranliknende masse rundt sluket.

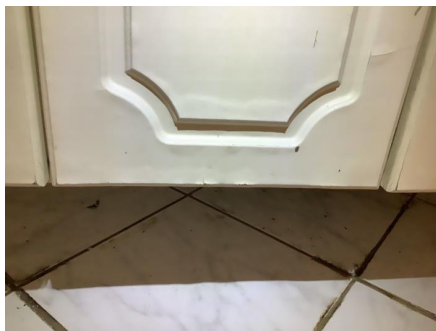
Innredningen er svellskadet.

Svellskadet skapdør.

Servantinnredningen er moden for utskifting.

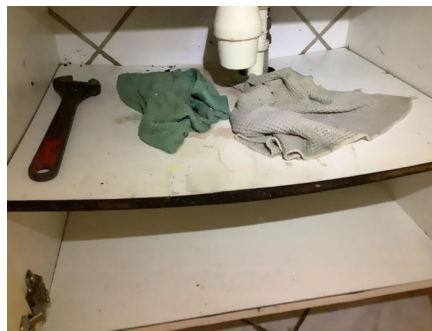
Svellskadet hylleplate.

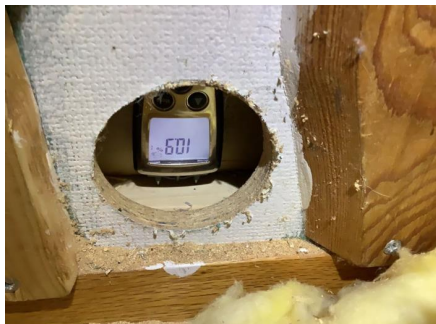
Hulltaking er foretatt uten å påvise unormale forhold. Hulltaking er foretatt i gang bak dusjhjørnet. Fuktkvotemåling (vekt%) i konstruksjonen ble målt til 11.

Hulltaking, og det måles tørt.

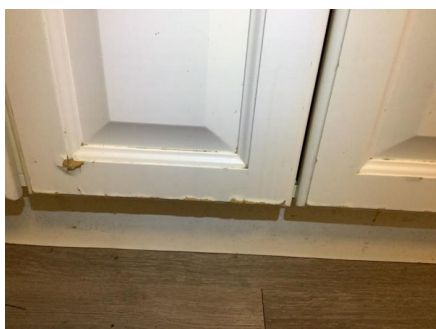
Svellskadet skapdør.

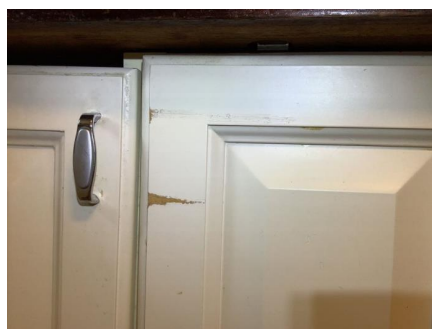
Det er skader på fronter, og enkelte skapdører er skjeve.

Skade på skapdør, og skjev dør.

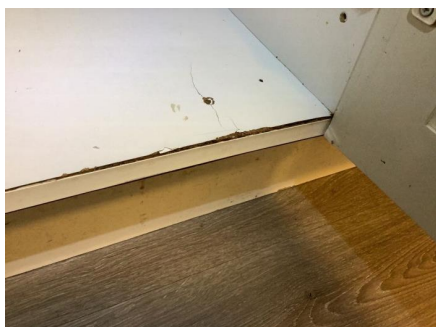
Bunnplate i benkeskap er svellskadet.

Svellskadet bunnplate.

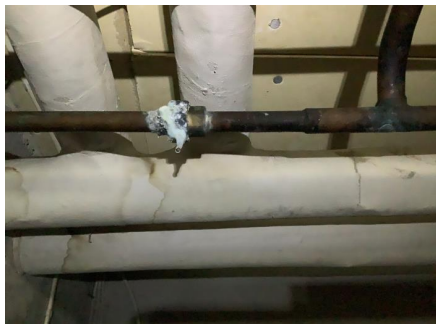
Drypplekkasje.

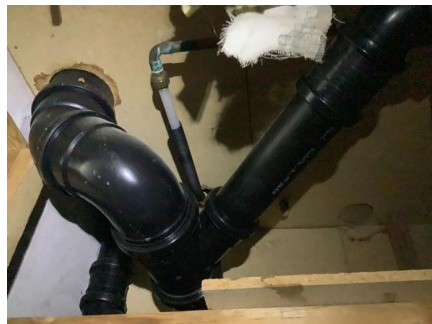
Eventuelt lekkasjevann ledes ikke til sluk og det er ikke lekkasjesikring under varerrør.

Bedre løsning på eventuelt lekkasjevann fra rør i rør system kan være å montere lekkasjesikring under enden av varerør.

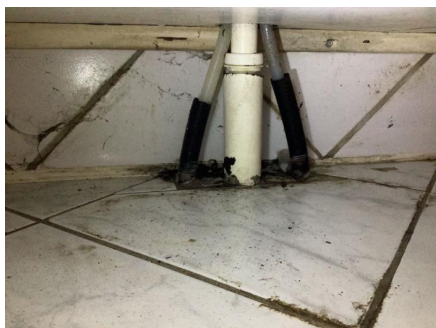
Det mangler tettemuffer i enden av varerrør.

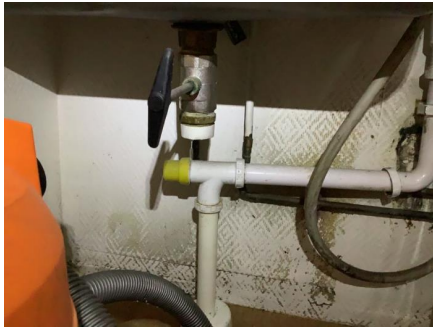
Det er lekkasje fra vannkran og fra rustfri servant på grovkjøkken.

Lekkasje fra vaskekum.

Lekkasje fra vannkran bør utbedres og lekkasje fra vaskekum må utbedres.

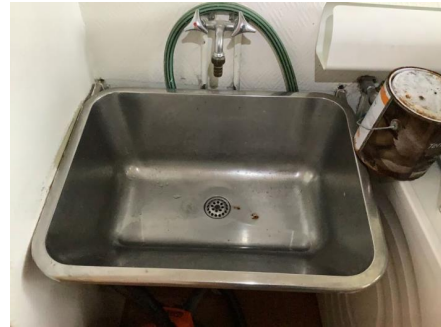
Drypplekkasje fra servantbatteri.

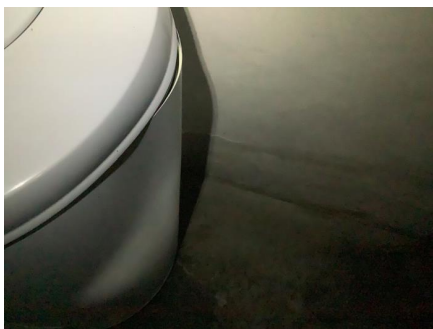
Bulkskade i varmtvannstanken.

Det bør undersøkes med fagperson om det vil være hensiktsmessig med utskifting av tanken.

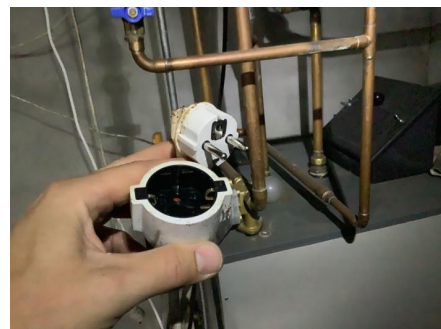
Utilfredsstillende el-tilkobling iht. gjeldende forskrift.

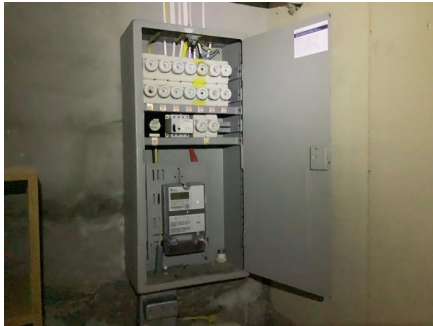
Manglende kursoversikt.

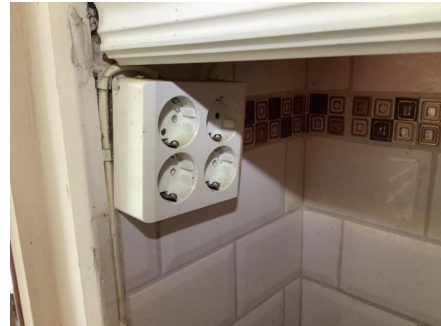
Det er påvist skadet stikkontakt, manglende deksel på koblingsboks og skjev stikkontakt.

Skjev stikkontakt.

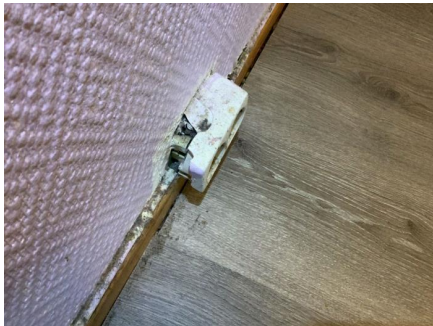
Skadet deksel på stikkontakt.

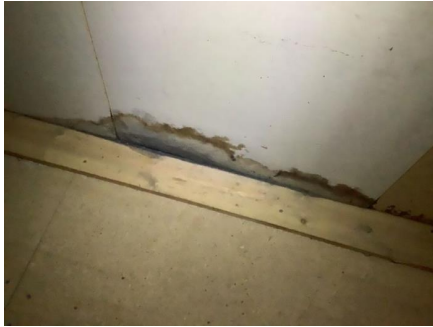
Det er ikke synlig fuktsperre på grunnmur, og boligen har mest sannsynlig ingen fuktsperre mot grunnen under boligen.

Opptrekk i veggplate.

Alternativt kan alt treverk rives fra kjeller slik at denne består av åpne murkonstruksjoner, samt at terrengjusteringer blir foretatt.

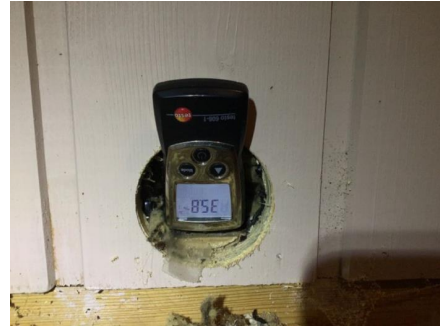
Hulltaking, og det måles vått.

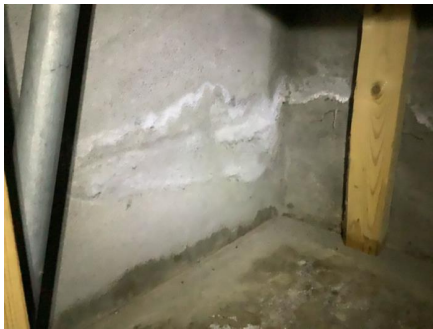
Saltutslag på murvegg.

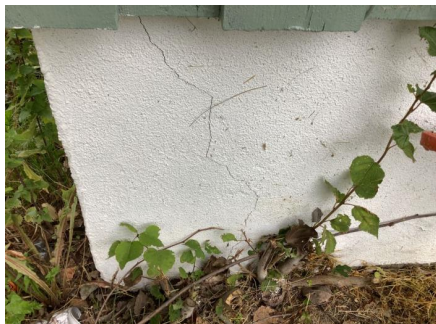
- Det er registrert skråriss som er symptom på setninger.

Skråriss i grunnmur.

Utvendig forsegling av riss og sprekker for å forhindre frostspreng, og følg med på eventuell utvikling.

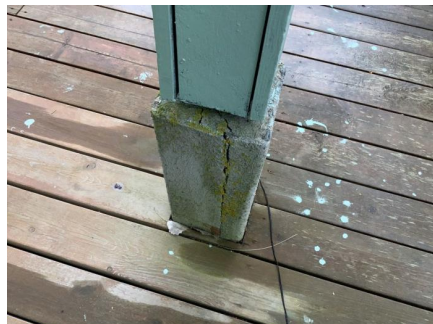
Det er påvist sprekkdannelse i fundament for takkonstruksjonen på treterrassen.

Sprekkdannelse i fundament.

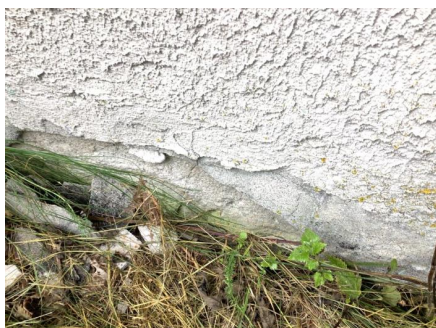
Løst puss.

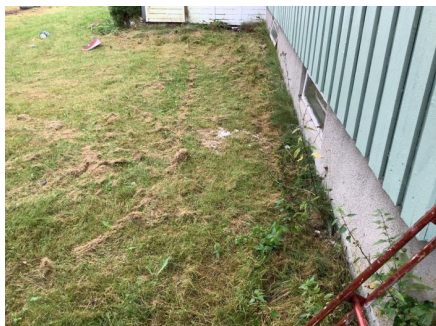
Utilfredsstillende fall fra bolig.

Terrengjustering bør utføres for å etablere tilfredsstillende fall fra boligen. Tilfredsstillende fall vil være minimum 1:50 i en avstand på minimum 3 meter fra boligen.
