# Tilstandsrapport

Boligbygg med flere boenheter

Skansen terrasse 20 , 1062 OSLO

Befaringsdato: 23.03.2026

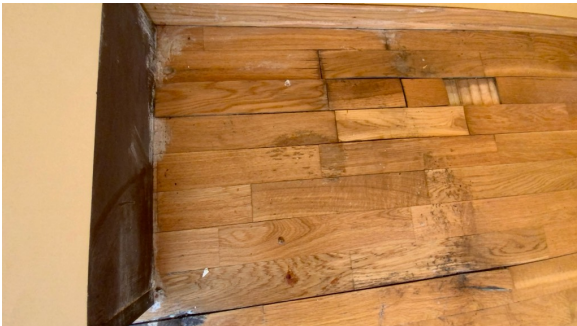
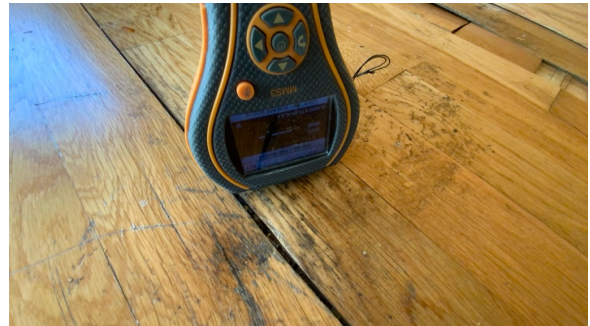
### ! TG 3 Overflater

- Det er stedvis påvist synlige skader på overflater.

Det er synlig fuktskade på parkett der kjøleskap har stått tidligere. Det er stedvis skade på andre steder av parketten i leiligheten.

Med tanke på dagens forventning av overflater anses disse som utgått med tanke på alder.

- Overflater må utbedres eller skiftes.

Det anbefales å utbedre skader ved å bruke reparasjonsvoks lokalt, eventuelt slipe eller bytte parkett for å lukke avviket og forhindre at skadene utvikler seg videre over tid.

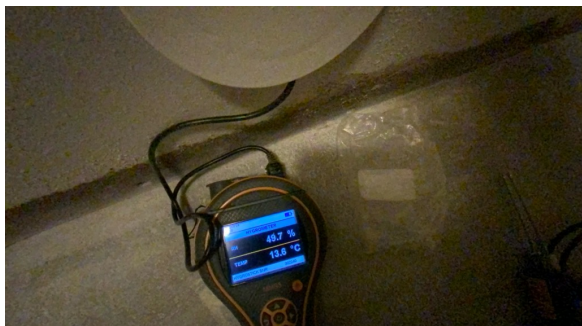
### ! TG 1 Rom Under Terreng

Gulvet er av betong. Veggene har betong/mur og plater. Hulltaking er foretatt uten å påvise unormale forhold. Hulltaking er foretatt ved/i Bod. Rf 49 %. Det er kun målt Relativ fuktighet inne i vegg, da det er stålstender mot betonggulv.

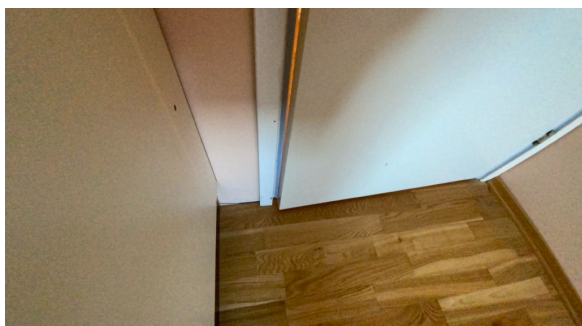
## TG2 Innvendige dører

- Det er påvist avvik som tilsier at det bør foretas tiltak på enkelte dører.

Dør til soverom kan ikke lukkes, da denne er skjevt montert.

- Det bør foretas tiltak på enkelte dører.

Justere dør for å unngå subbing og slitasje av terskel, dørblad for ytterligere slitasje.

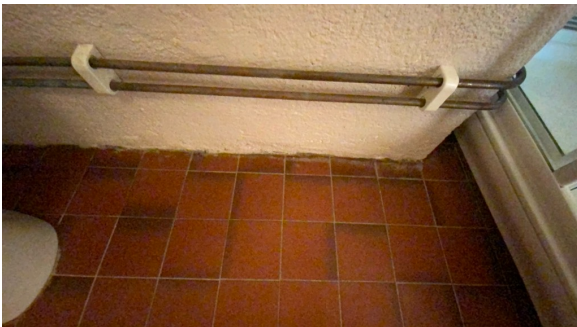
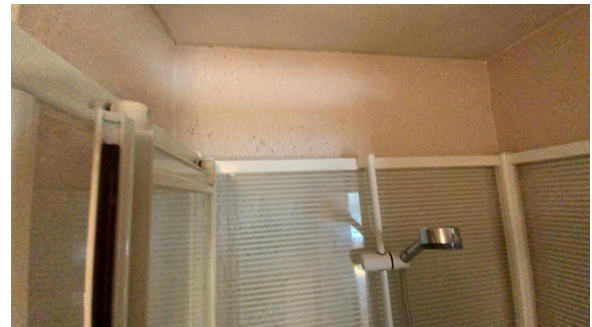
### Overflater vegger og himling

- Det er uegnede materialer i våtsoner.

Det er ikke tilfredsstillende membran på vegger

- Membran/tettesjikt må legges.

Det bør etableres tilfredsstillende membran på veggene for å sikre tilstrekkelig fuktsikring. Manglende membran medfører økt risiko for fuktskader i veggkonstruksjonen, noe som kan føre til kostbare reparasjoner og redusert levetid på bygningsdelene.

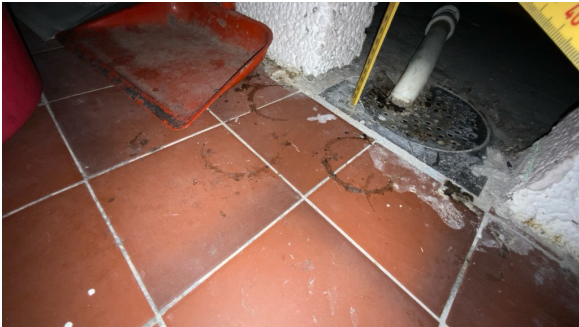
### Overflater Gulv

Gulvet er flislagt. Fall mot sluk er målt til 12 mm. Høydeforskjell fra toppen av sluket til toppen av membranen ved dørterskelen er 12 mm.

• Til tross for avviket i fall/høydeforskjell til sluk, vil gulvet fortsatt kunne lede vann mot sluket, men med redusert effektivitet. Dette kan potensielt øke risikoen for vannansamling i enkelte områder av badet.

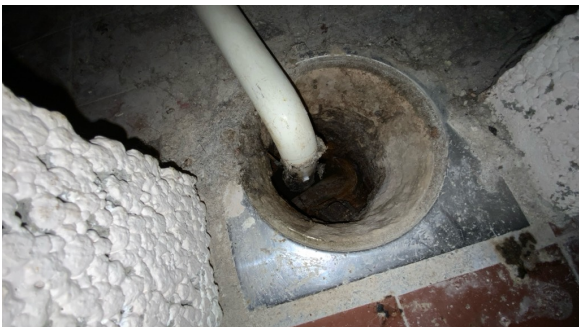
### TG 3 Sluk, membran og tettesjikt

Det er eldre soilsluk og ikke noen form for tettesjikt.

Med tanke på badets alder og datidens membran, anbefales kabinett eller oppgradering av badet. Med tanke på sluket og membranens alder vil ikke denne ha dagens kvalitet med tanke på tetthet. Derfor kan fuktskader oppstå ved en større fuktbelastning av konstruksjonene på vegger og gulv.

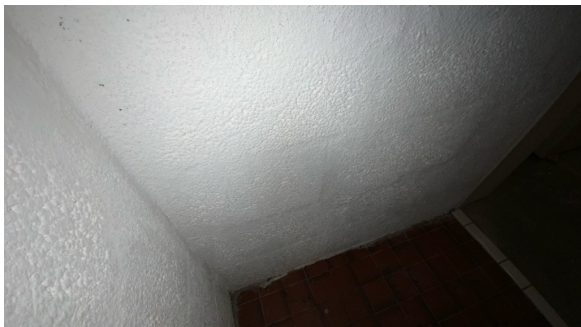
### Overflater vegger og himling

Gamle materialer for våtrom er en svakhet med tanke på at det kan bli fuktskader ved større fuktbelastninger.

- Membran/tettesjikt må legges.

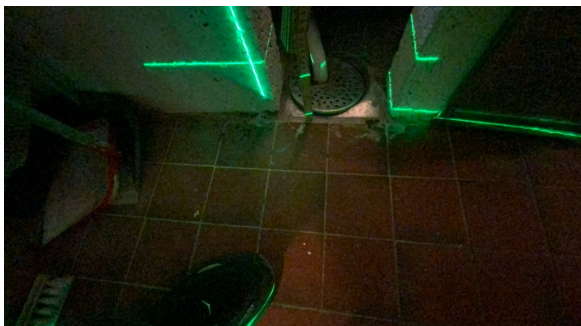
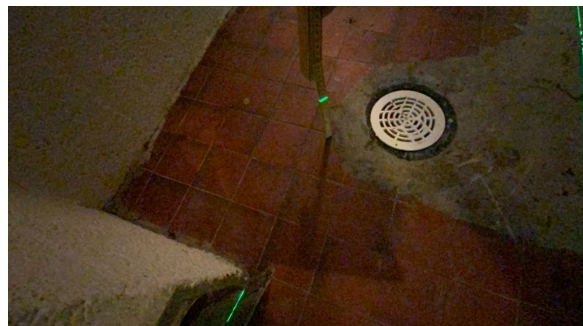
### TG.2 Overflater Gulv

- Det er påvist at høydeforskjell fra topp slukrist til gulv/synlig topp membran ved dørterskel er mindre enn 25 mm.
- Det er påvist at noen fliser har bom (hulrom under).
- Det er påvist avvik i fallforhold til sluk i forhold til krav i forskrift på byggetidspunktet.

- Dersom tiltaket ikke utføres er det fare for videre skadeutvikling.
- Et bad med manglende/reduisert fall til sluk blir mindre funksjonelt og sikkert for brukeren. Dette kan medføre stående vann på gulvet, vann som ikke ledes effektivt til sluket, økt risiko for at vann renner ut av rommet og redusert sklisikkerhet på gulvet.
- Overflater må utbedres eller skiftes.

Det bør vurderes utbedring av fallforhold og høydeforskjell ved terskel for å redusere risiko for vannskader ved eventuell lekkasje. Bom i fliser kan føre til at fliser løsner eller sprekker over tid, og det anbefales å utbedre dette for å sikre varige og tette overflater.

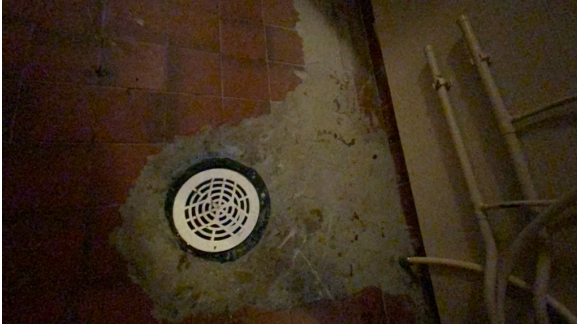
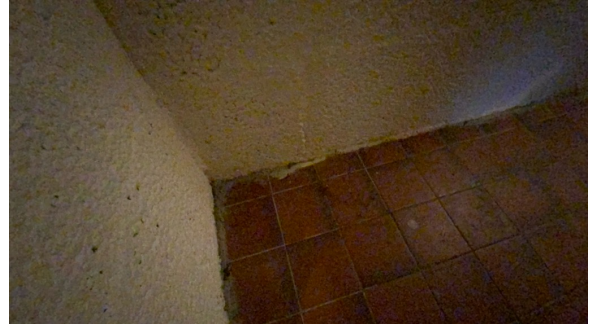
### TG.3 Sluk, membran og tettesjikt

Med tanke på sluket og membranens alder vil ikke denne ha dagens kvalitet med tanke på tetthet. Derfor kan fuktskader oppstå ved en større fuktbelastning av konstruksjonene på vegger og gulv.

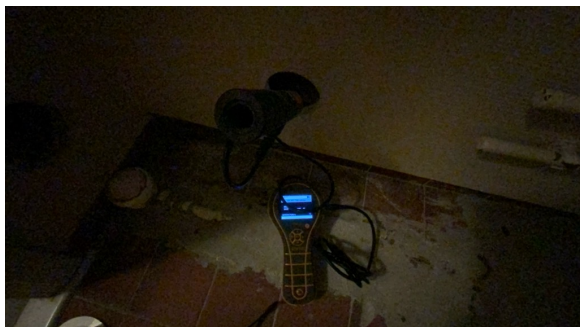
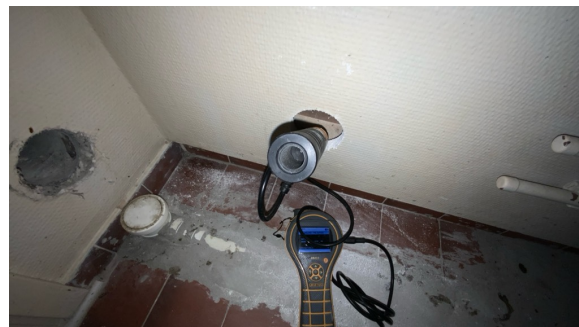
### TG 3 Tilliggende konstruksjoner våtrom

- Den valgte konstruksjonsutforming gir økt fare for skader.

- Dersom tiltaket ikke utføres er det fare for ytterligere skadeutvikling.

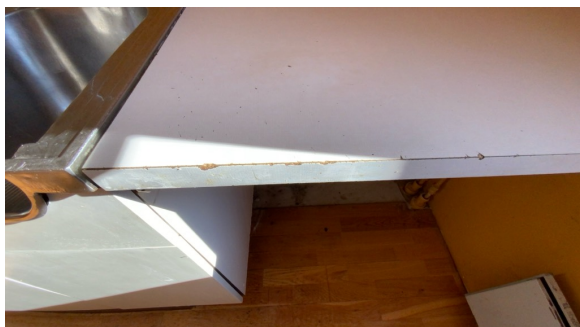
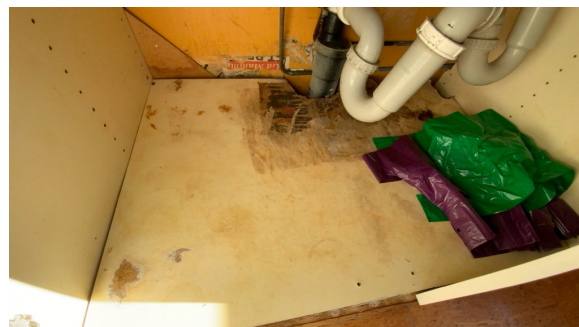
- Det er påvist skader på overflater/kjøkkeninnredning utover normal slitasjegrad.

Det er stedvis synlige skader på overflater på skapdører og inne i underskap.

- Det må påregnes lokal utbedring/utskiftning.

Lokal utbedring eller utskifting for å lukke avvik må påregnes dersom man ønsker å oppnå dagens standard og funksjonalitet. Konsekvensen av å ikke utbedre er redusert brukervennlighet og lavere standard enn det som forventes i et moderne kjøkken.

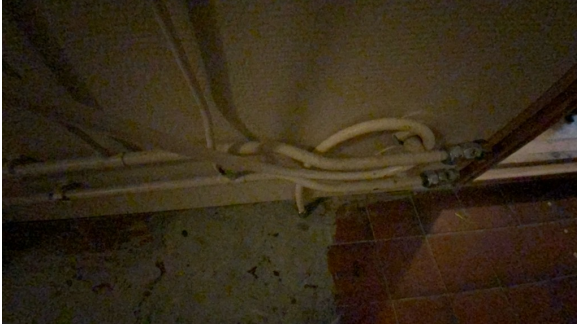
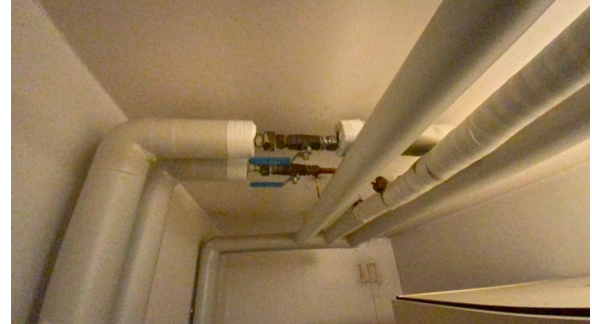
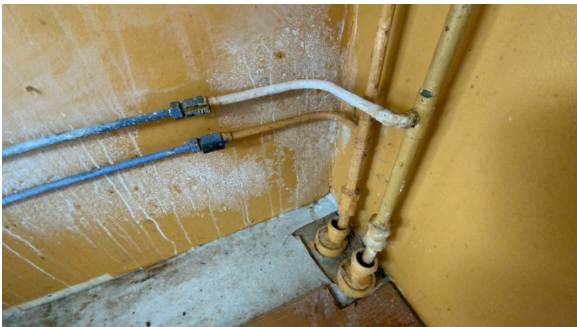
#### **Vannledninger**

Vannrør av kobber med høy alder bør følges opp jevnlig, og det anbefales å vurdere utskiftning i forbindelse med oppgradering av våtrom eller ved tegn til lekkasje. Konsekvensen av å ikke utbedre er økt risiko for vannlekkasjer, spesielt rundt koblinger, noe som kan føre til omfattende følgeskader på bygningskonstruksjonen.

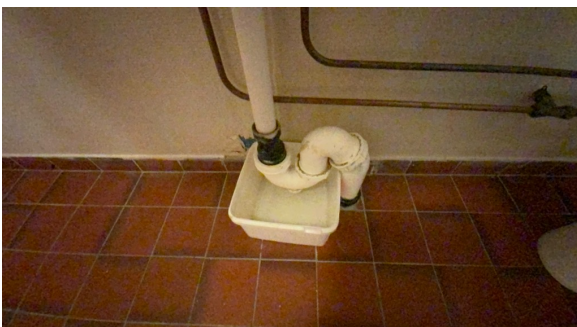
## ⚠ TG 2 Avløpsrør

Det er lekk i avløpsrør under servant på bad.

Konsekvens for gamle avløpsrør av denne typen er at de kan tettes og føre til tilbakeslag inne i boligen.

- I forbindelse med oppgradering av våtrom vil det være naturlig med utskiftning av rør.
- Anlegget bør sjekkes av fagperson.
