Skansen terrasse 20, 1062 OSLO

**Romslig 3-roms oppussingsobjekt
med stort potensiale
Garasjeplass | Varmtvann. inkl.
Nær marka og skole**

Befaringsdato: 23.03.2026

Rapportdato: 30.03.2026

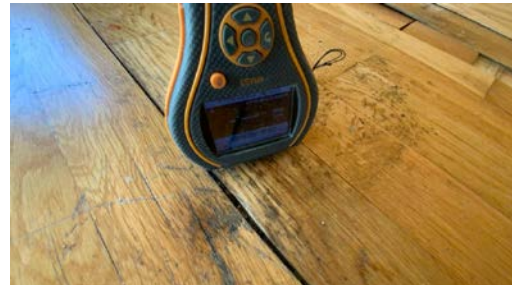
- Det er stedvis påvist synlige skader på overflater.

Det er synlig fuktskade på parkett der kjøleskap har stått tidligere. Det er stedvis skade på andre steder av parketten i leiligheten.

Med tanke på dagsens forventning av overflater anses disse som utgått med tanke på alder.

Det anbefales å utbedre skader ved å bruke reparasjonsvoks lokalt, eventuelt slipe eller bytte parkett for å lukke avviket og forhindre at skadene utvikler seg videre over tid.

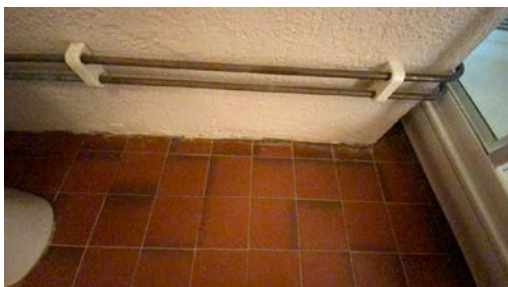
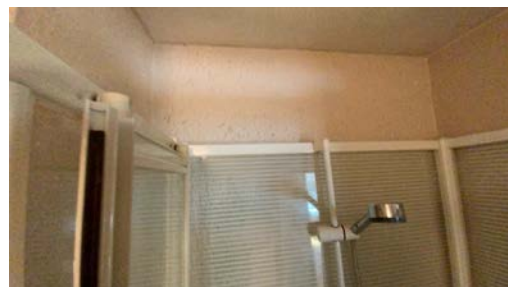
TG 2 Overflater Gulv

- Til tross for avviket i fall/høydeforskjell til sluk, vil gulvet fortsatt kunne lede vann mot sluket, men med redusert effektivitet. Dette kan potensielt øke risikoen for vannansamling i enkelte områder av badet.

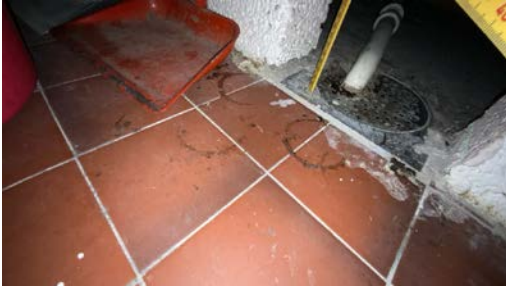
TG 3 Sluk, membran og tettesjikt

Med tanke på badets alder og datidens membran, anbefales kabinett eller oppgradering av badet. Med tanke på sluket og membranens alder vil ikke denne ha dagens kvalitet med tanke på tetthet. Derfor kan fuktskader oppstå ved en større fuktbelastning av konstruksjonene på vegger og gulv.

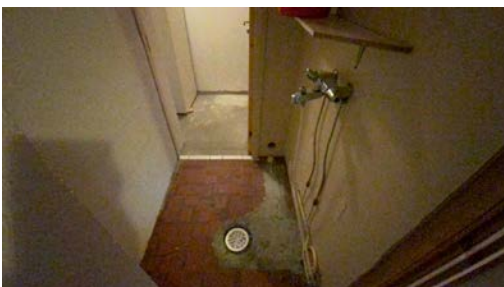
TG 2 Overflater vegger og himling

- Membran/tettesjikt må legges.

Gamle materialer for våtrom er en svakhet med tanke på at det kan bli fuktskader ved større fuktbelastninger.

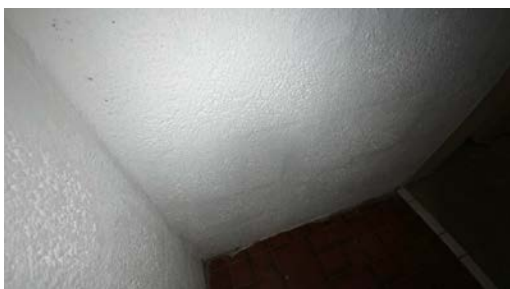
TG 2 Overflater Gulv

- Det er påvist at høydeforskjell fra topp slukrist til gulv/synlig topp membran ved dørterskel er mindre enn 25 mm.
- Det er påvist at noen fliser har bom (hulrom under).
- Det er påvist avvik i fallforhold til sluk i forhold til krav i forskrift på byggetidspunktet.

- Dersom tiltaket ikke utføres er det fare for videre skadeutvikling.
- Et bad med manglende/reduert fall til sluk blir mindre funksjonelt og sikkert for brukeren. Dette kan medføre stående vann på gulvet, vann som ikke ledes effektivt til sluket, økt risiko for at vann renner ut av rommet og redusert sklisikkerhet på gulvet.
- Overflater må utbedres eller skiftes.

Det bør vurderes utbedring av fallforhold og høydeforskjell ved terskel for å redusere risiko for vannskader ved eventuell lekkasje. Bom i fliser kan føre til at fliser løsner eller sprekker over tid, og det anbefales å utbedre dette for å sikre varige og tette overflater.

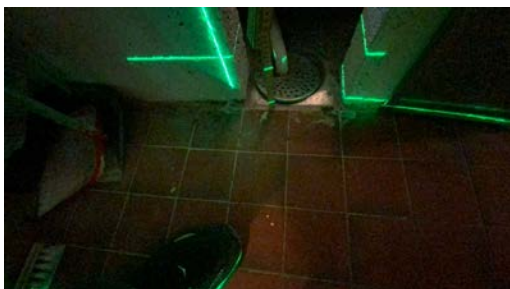
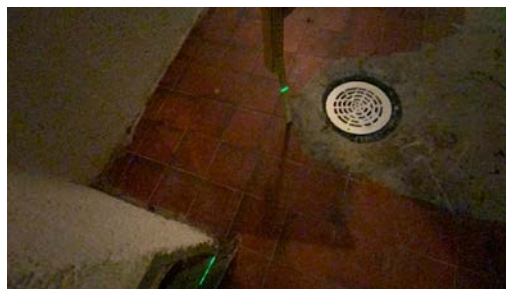
TG 3 Sluk, membran og tettesjikt

Med tanke på sluket og membranens alder vil ikke denne ha dagens kvalitet med tanke på tetthet. Derfor kan fuktskader oppstå ved en større fuktbelastning av konstruksjonene på vegger og gulv.

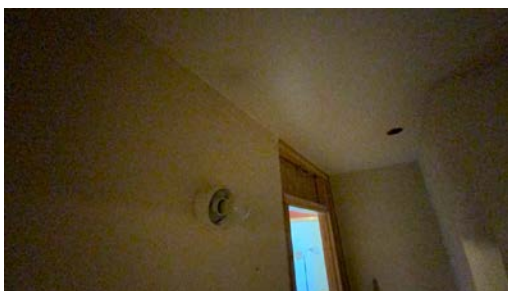
1 TG 3 Tilliggende konstruksjoner våtrom

- Den valgte konstruksjonsutførelse gir økt fare for skader.

- Dersom tiltaket ikke utføres er det fare for ytterligere skadeutvikling.

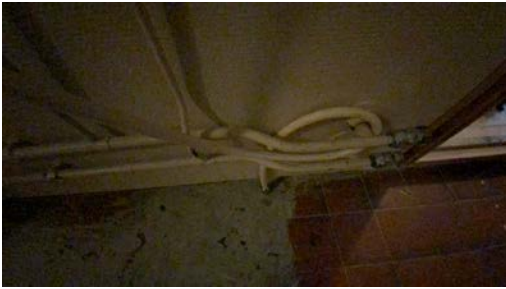
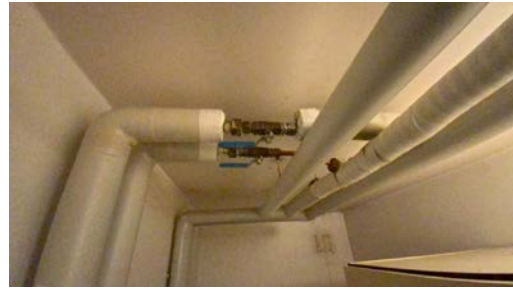
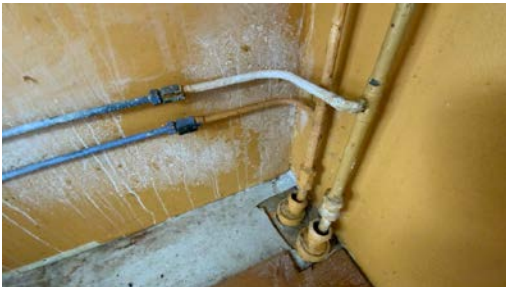
TG 2 Avløpsrør

Det er lekk i avløpsrør under servant på bad.
