# Tilstandsrapport

Boligbygg med flere boenheter

Telemarksvingen 21, 0655 OSLO

Rapportdato: 16.10.2025

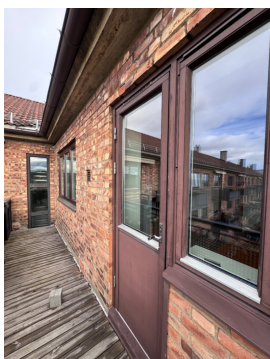
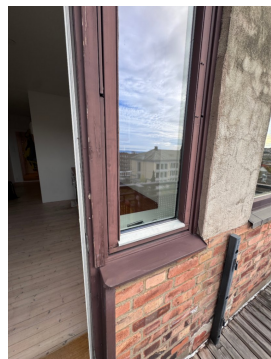
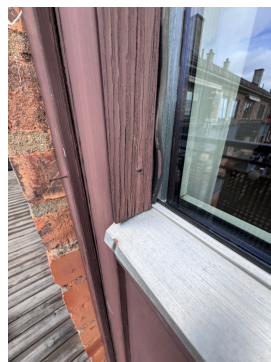
### ! TG 2 Balkongdør og sidevindu

Balkongdør og sidevindu bærer preg av værslitasje og oppsprukket trevirke.

Det må påberegnes vedlikeholdsarbeider av balkongdør og sidevindu for å unngå videre nedbrytninger. Oppsprukket trevirke må skiftes ut, utvendig trevirke overflatebehandles og skinner/hengsler justeres og smøres.

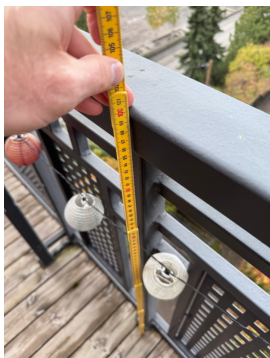
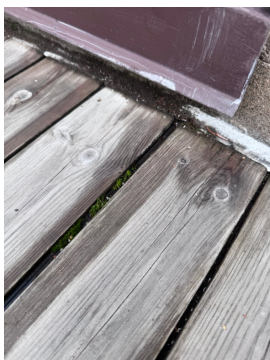
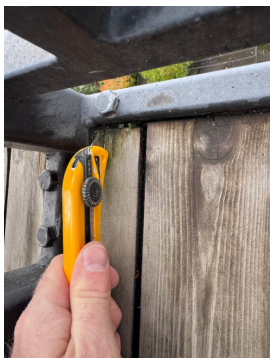
### ! TG 2 Balkonger, terrasser og rom under balkonger

- Rekkverket er 100 cm høyt som tilfredstiller kravene på oppføringstidspunktet, mens dagens krav er 120 cm når balkongen er så høyt over terreng som denne er.

- Terrassebordene er svært oppfuktet og bærer preg av antydninger til råte.

- Det er ikke krav om utbedring av rekkverkshøyde opp til dagens forskrifts krav, men vær obs på dette da årsaken til strengere krav i dag er pga. fallfare.
- Det må påberegnes vedlikeholdsarbeider av balkongen i form av blant annet utskifting av terrassebord, i nær fremtid.

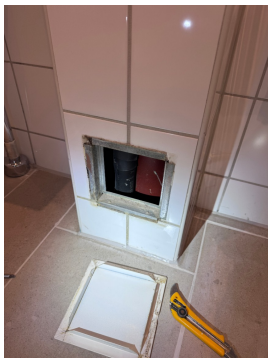
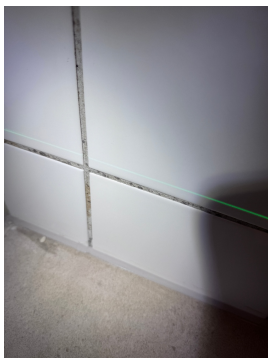
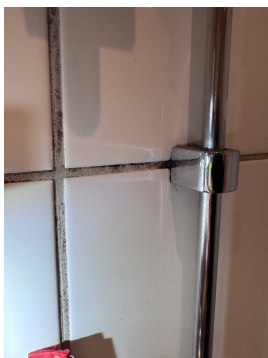
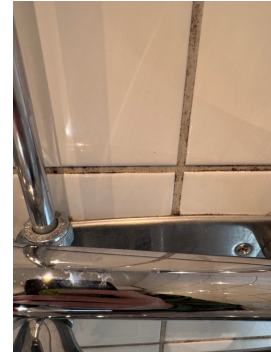
- Det er avvik:

- Vær oppmerksom ved dusjing og unngå vannsprut på veggen rundt inspeksjonsluken. Dersom det oppleves at det blir vått på veggen rundt denne luken ved dusjing bør luken byttes til en vanntett løsning.
- Urenheter og soppvekst i fugene skyldes normalt manglende vedlikehold/renhold, men det kan ikke utelukkes at det kan komme fra baksiden av flisene. Følg derfor med på tilstanden, og dersom dette utvikler seg i negativ retning må det gjøres nærmere undersøkelser for å vurdere tilstand og evt. tiltak.

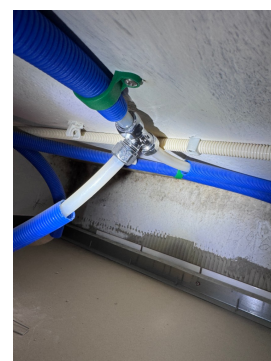
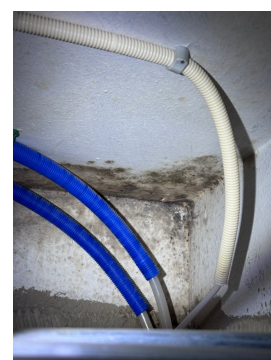
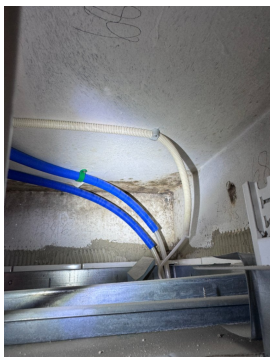
### ! TG 2 Nedsenket himling (tak)

- Det er avvik:

Ettersom svertesoppen er opp i hjørnet mot loft og yttervegg, kan dette tyde på at dette er et kondensområde som følge av manglende eller begrenset isolasjon mot ytre kalde flater i dette området. Det må utføres nærmere undersøkelser for å kunne konstatere dette. Ved å overvåke temperatur og luftfuktighet over en periode om vinteren i dette området kan dette konstateres eller avkreftes. Tiltak må vurderes etter avviket er konstatert.

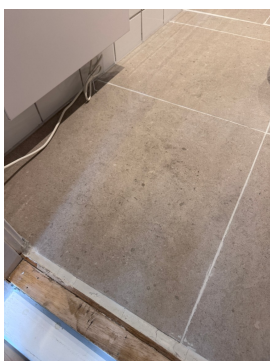
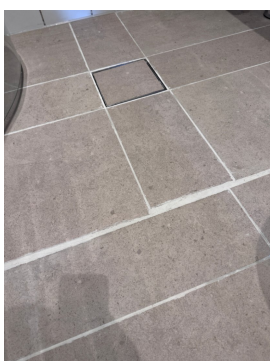
### ! TG 2 Overflater Gulv

- Det er avvik:

Ettersom det er påvist bom i halvparten av gulvflisene tyder dette på at limingen av flisene ikke er utført korrekt, og dette kan føre til at flisene løsner og/eller at fugemassen mellom flisene sprekker opp. Dersom dette oppstår må gulvflisene legges om på nytt for å lukke avviket.

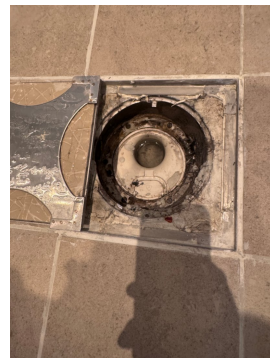
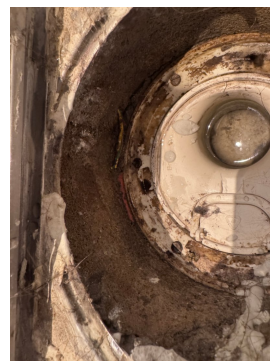
### ! TG 2 Sluk, membran og tettesjikt

- Det er avvik:

Det er ikke mulig å si når tettesjiktet må skiftes ut ettersom dette er en skjult konstruksjon som ikke kan inspiseres bak flisene. Merk at risikoen for lekkasjer øker i takt med alderen på membranen/tettesjiktet bak flisene. Overvåk tilstanden derfor jevnlig for å løpende vurdere videre tilstand og evt. tiltak dersom det oppdages forandringer.

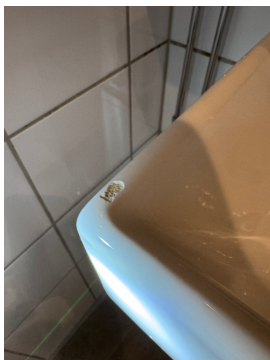
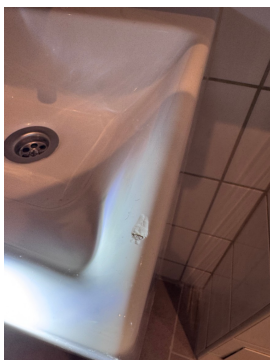
### ! TG 2 Sanitærutstyr og innredning

Det er avskallinger (skader) i glasuren (overflaten) på servanten.

Servanten fungerer med avviket.

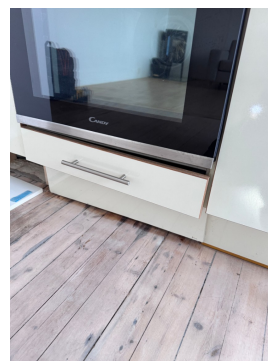
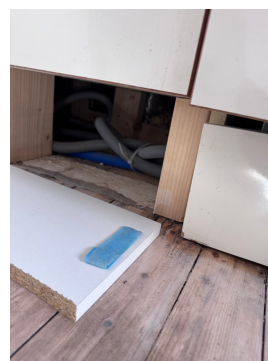
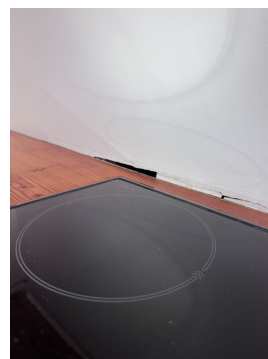
- Det er avvik:
  - Sokkelskuffen subber i innredningen og sokkelen.
  - Sokkellisten er ikke festet annet enn med maskeringstape - se bilde.
  - Det er en stor glippe mellom benkeplate og vegg.

- Tiltak:
  - Sokkelskuffen må justeres og/eller tilpasses for å gå rett uten å subbe.
  - Sokkelen bør festes bedre med f.eks. sokkelklips slik at den enkelt kan tas av ved behov.
  - For å unngå fuktskader som følge av vann som renner ned mellom benkeplaten og veggen må det etableres en egnet fuge mellom benkeplate og bakvegg.

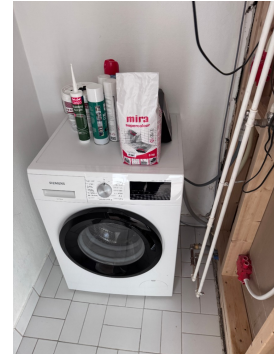
I boden/kottet ved kjøkkenet er det etablert opplegg for vaskemaskin, men det er ikke sluk eller annen fuktsikring i rommet.

For å sikre mot skader ved en lekkasje må det monteres en automatisk stoppekran på vanntilførselen til vaskemaskinen.

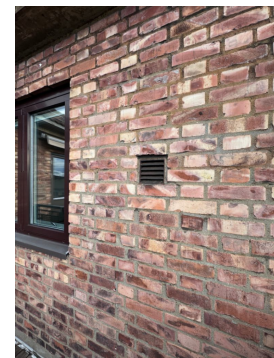
Synlig ventil på ytterveggen.

- Lufteventilen som går gjennom ytterveggen ved kjøkkenet bør settes tilbake i original stand for å sørge for bedre ventilering av leiligheten. Dersom dette ikke gjøres må det innhentes dokumentasjon på arbeidet med tettingen av denne luken, eller gjøres nærmere undersøkelser for å påse at arbeidet er utført korrekt da det ser ut til at tetting av denne luken kun er utført fra innsiden. Dersom dette ikke er utført riktig kan det føre til kondensutvikling og fuktproblematikk i veggen.

- Opprinnelig ventilasjonsløsning med avtrekk på kjøkkenet bør tilbakestilles for å bedre ventilasjonen og klimaet i leiligheten.

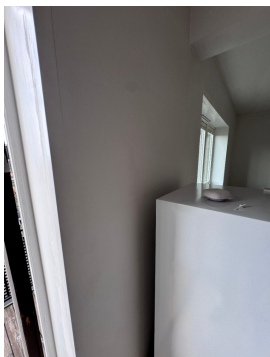
Ventilen er stengt igjen på innsiden

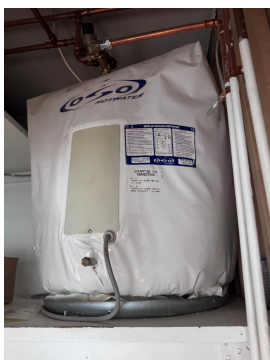
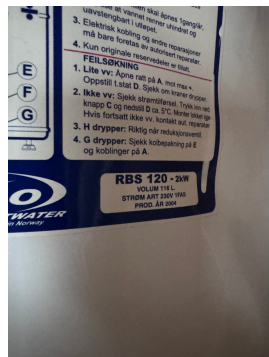
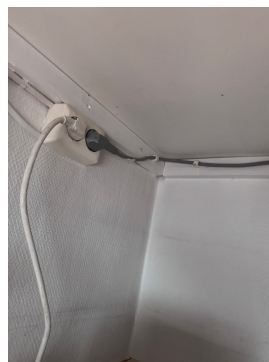
## ! TG 2 Varmtvannstank

- Det er avvik:
- Over halvparten av forventet brukstid er oppbrukt
- Det er ikke påvist tilfredsstillende lekkasjesikring av varmtvannstanken.
- Det er ikke påvist tilfredsstillende el-tilkobling av varmtvannstank etter gjeldende forskrift som krever fast strømtilkobling, og ikke stikkontakt, slik denne berederen er tilkoblet strømnettet.

- Tiltak:
- For å sikre mot lekkasjer må det monteres en automatisk stoppekran på vanntilførselen til varmtvannstanken. Se også punkt/avvik under "Opplegg til vaskemaskin i kott/bod" da tiltakene under disse avvikene kan samkjøres.
- Det er ikke et tilbakevirkende krav å tilkoble varmtvannsberederen med fast strømtilkobling så lenge strømnettet ikke er vesentlig oppgradert etter nye forskrifter. Det anbefales allikevel at dette utbedres med tanke på brannsikring.

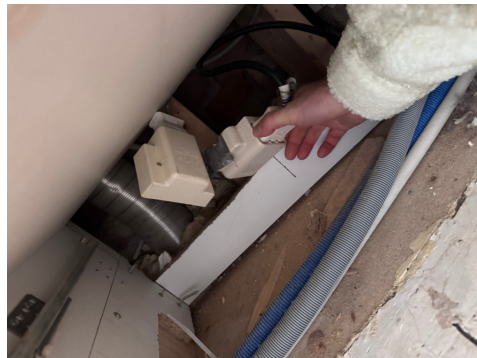
Tekniske stikkontakter er ikke festet under kjøkkeninnredningen. Disse må festes fagmessig av en elektriker.
