# Tilstandsrapport

Enebolig

Tveteneveien 81, 3265 LARVIK

Rapportdato: 06.05.2025

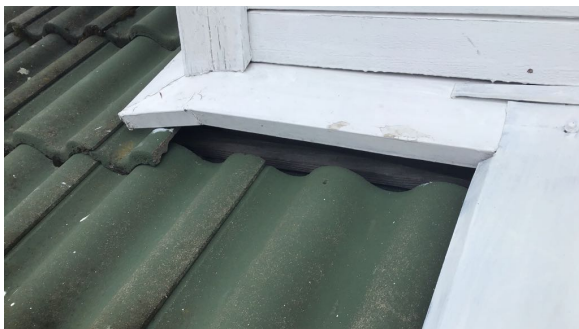
Taket ble besikttet fra bakkenivå og fra balkong sør. Det er benyttet teking med dobbelt krummet betongtakstein, undertak er av papp. Lufting under takstein ihht. byggeår. Normal slitasje. På fasade v/balkong ble det observert noe stor avstand mellom takstein og beslag/vannbrett, dette bør utbedres og settes for seg til TG2.

stor avstand

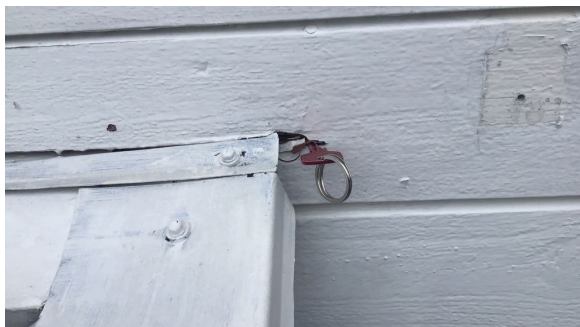
- Det er ingen eller liten lufting i nedre kant av kledning mot grunnmur.
- Det er påvist spredte råteskader i bordkledningen.
- Det er påvist andre avvik:

råte

- Råteskadet trekledning må skiftes ut.
- Det bør foretas tiltak for å bedre lufting av kledningen.
- Det må foretas tiltak for å lukke avviket.

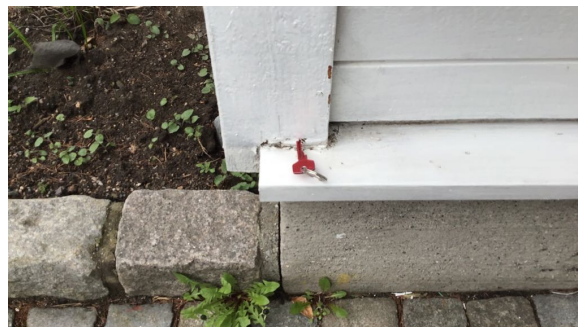
råte

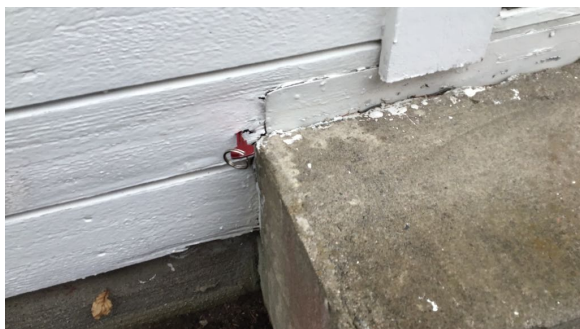
råte

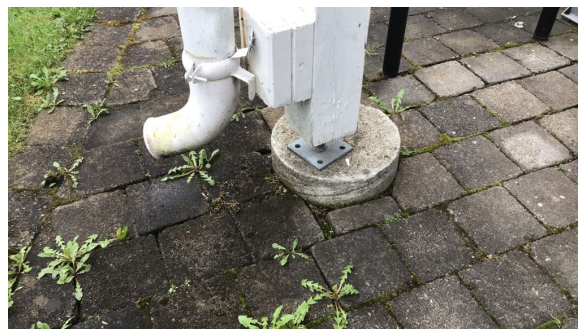
søyle ikke festet

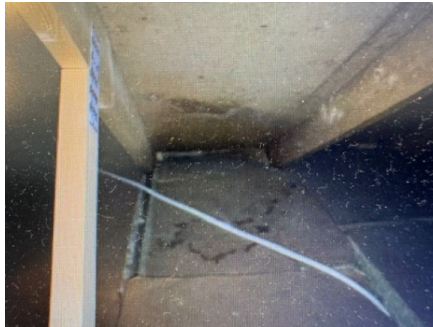
Det ble observert noe eldre fuktskjolder i undertak

skjolder

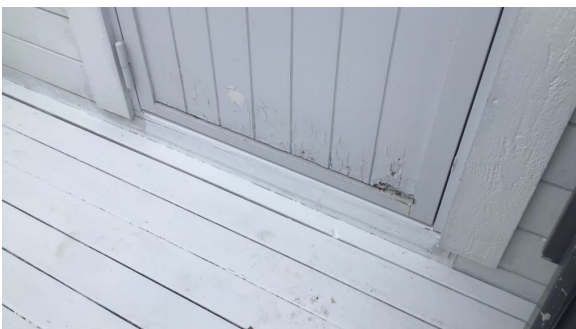
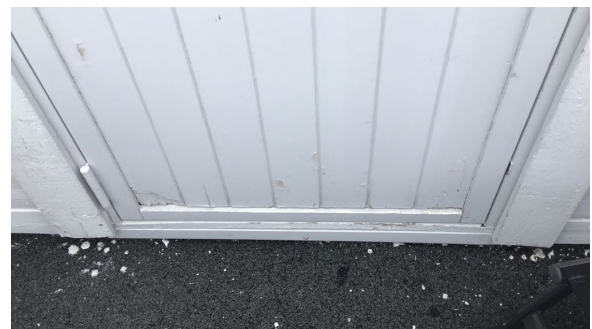
Det ble observert noe ekstra slitasje/fuktskader på balkongdører i 2 etg. På balkongdører i 1 etg. ble det observert manglende beslag v/terskel. Punktert glass i balkongdør i gang 2 etg.

fuktskader/slitasje

Vedlikehold og utskifting på sikt

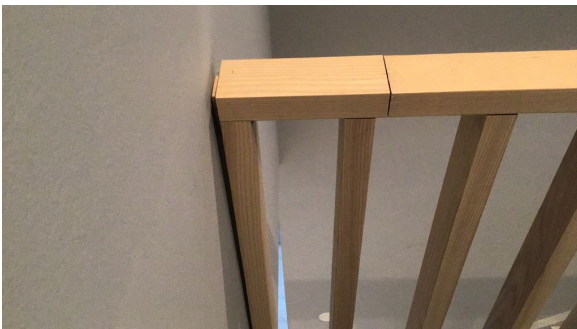
skjøt

Montere hel lengde på håndløper eller skjøte riktig

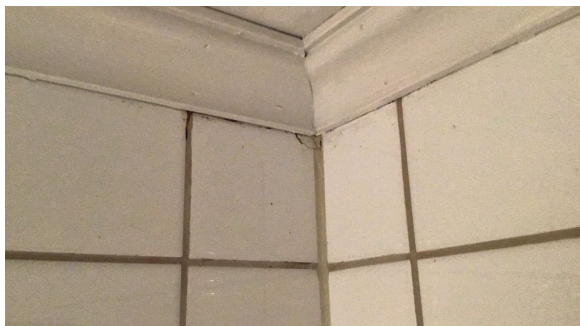
- Det er påvist sprekker i fliser.

sprekk i flis

- Fliser må skiftes.
- Det må gjøres tiltak for å utbedre avviket.

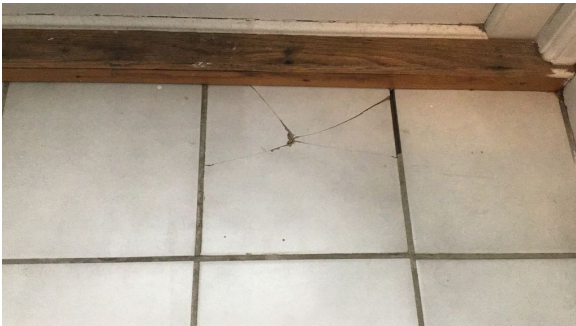
Sprekk i flis v/balkongdør

sprekk i flis

- Det må foretas utbedring av fallforhold.
- Det må foretas tiltak for å lukke avviket.
- Fliser må skiftes.

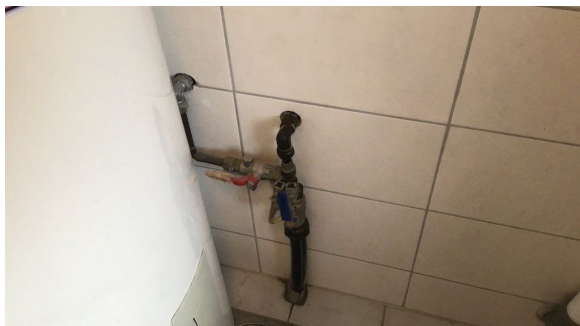
hovedkran

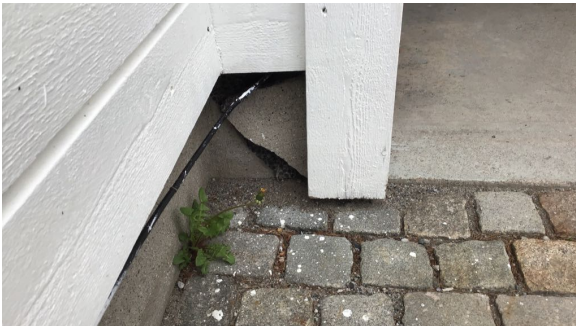
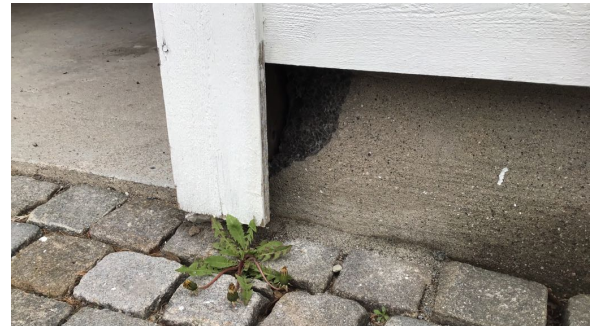
Noe skader/sprekker/åpninger på sider av garasjeport

skader

Utbedre ringmur
