Tilstandsrapport

Fritidsbolig

Gamle Skjæløyvei 32 , 1626 MANSTAD

Rapportdato: 29.04.2026

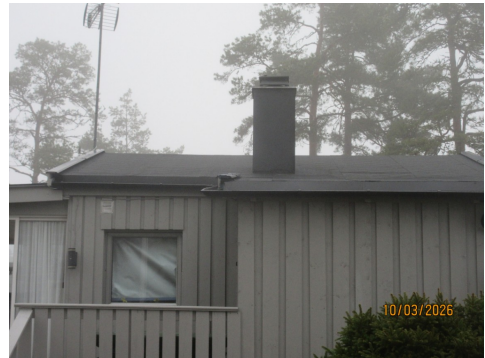
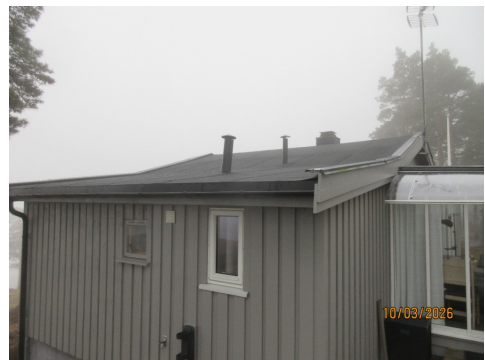
TG 2 Takteking

Taktekkingen er av Asfaltpapp. Taket er besiktiget fra bakkenivå. Tak(takkonstruksjon, takteking og skorstein m/beslag er kun observert fra bakkenivå og vurderingen er begrenset av dette. Selv om det ikke er avdekket skader under befaringen, betyr ikke dette at det ikke foreligger skader som en besiktigelse på taket kan avdekke. Vær oppmerksom på denne risikoen. En undersøkelse av taket kan utføres av en fagperson under tilstrekkelige sikkerhetsforhold.

- Mer enn halvparten av forventet brukstid er passert på undertak. Sannsynligvis eldre undertak av rupanel. Ukjent tilstand.

Ny takteking utført av fagpersonell i 2024 iflg egenerklæring. Anbefaler årlig ettersyn/kontroll.

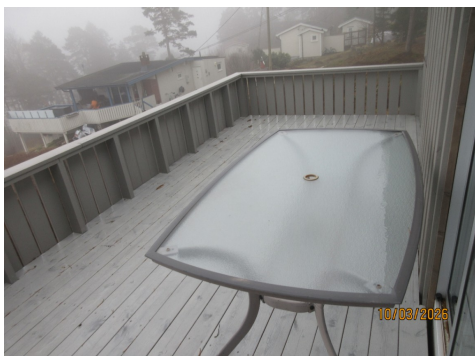
TG 1 Balkonger, terrasser og rom under balkonger

Veranda i impregneret/malt trekonstruksjon, malte materialer i rekkverk.

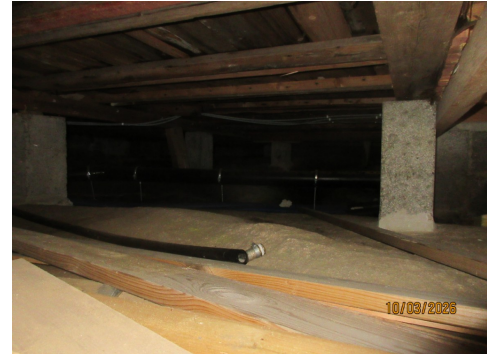
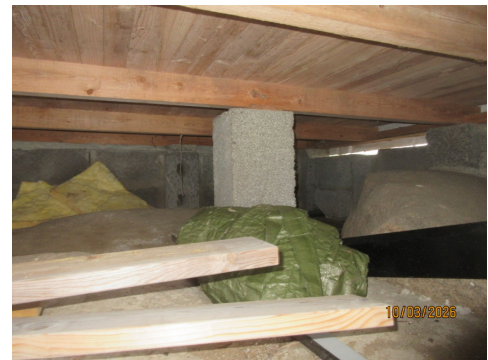
TG 2 Kryp Kjeller

- Det er ikke adkomst til deler av krypkjelleren. Kryp kjeller er kun vurdert i tilgjengelige deler. Kryp kjeller regnes for å være en risikokonstruksjon som er utsatt for fukt- og råteskader i bunnsvill, trebjelkelaget og andre tilstøtende konstruksjoner, på grunn av fuktighet fra grunnen og kondensering ved temperaturforskjeller. Selv om det ikke er avdekket tegn på skader, betyr ikke dette nødvendigvis at det ikke foreligger skader i eller i forbindelse med krypkjelleren.
- Kryp kjeller har en uavklart situasjon, konstruksjon med skadepotensiale

Trang krypkjeller/lav takhøyde og en del opplagret materiell.

Det er begrenset tilkomst for å vurdere konstruksjonen i hele krypkjelleren da høyden er svært lav og med vanskelig adkomst. Fuktigheten kan tidvis være høy i slike rom/kjellere på grunn av fuktighet fra grunnen, innsig av vann eller kondensering. Dette kan gi skader i konstruksjonen og ofte utvikle seg over tid. Tilstandsrapporten baseres på en visuell befaring uten inngrep i konstruksjonen. Selv om det ikke er avdekket tegn på skader utenfor/i krypkjelleren under befaring, betyr ikke dette nødvendigvis at det ikke forekommer skader i eller i forbindelse med krypkjelleren. Det anbefales derfor at en er oppmerksom på denne risikoen og undersøker forholdet nærmere.

- Vær oppmerksom på denne risikoen, overvåk tilstanden og undersøk dette nærmere, helst med hjelp av en fagkyndig.
- Det må gjennomføres ytterligere undersøkelser.

Kryperom bør ryddes for ytterligere kontroll.

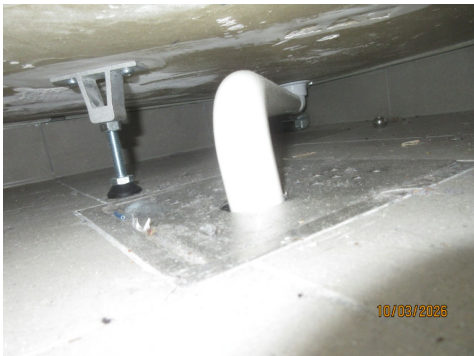
TG 2 Sluk, membran og tettesjikt

Det er plastsluk og ukjent tettesjikt/membran.

- Membran kan ikke konstateres (ikke synlig og det foreligger heller ikke dokumentasjon).

- Det må innhentes dokumentasjon. Manglende membran/tettesjikt medfører risiko for lekkasjer og fukt i konstruksjonen.

Om mulig innhente dokumentasjon/ytterligere opplysninger vedr membranutførelse.
