# Tilstandsrapport

Fritidsbolig

Gamle Skjæløyvei 32 , 1626 MANSTAD

Befaringsdato: 10.03.2026

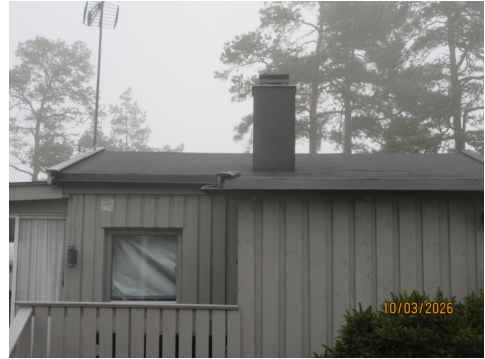
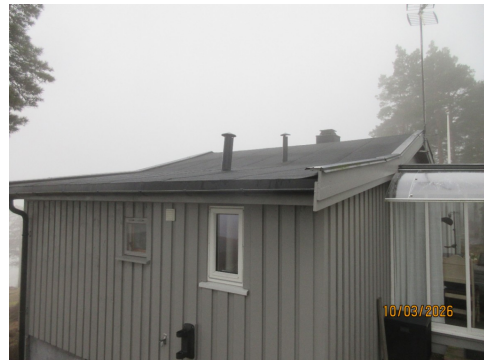
### TG 2 Takteking

- Mer enn halvparten av forventet brukstid er passert på undertak.
- Sannsynligvis eldre undertak av rupanel. Ukjent tilstand.

Ny takteking utført av fagpersonell i 2024 iflg egenerklæring. Anbefaler årlig ettersyn/kontroll.

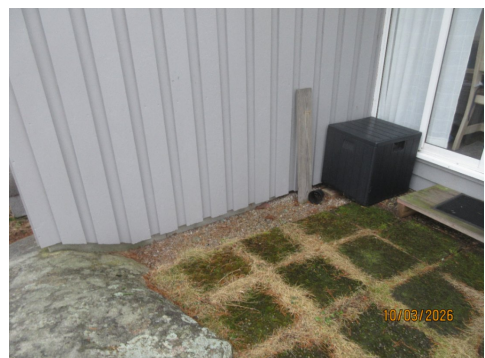
### TG 2 Veggkonstruksjon

- Bordkledning går stedvis nesten helt ned i terreng.
- Kledningen er stedvis noe nærme terreng.

Økt vedlikehold/reduert levetid. Fare for fuktopptak og råtedannelse.

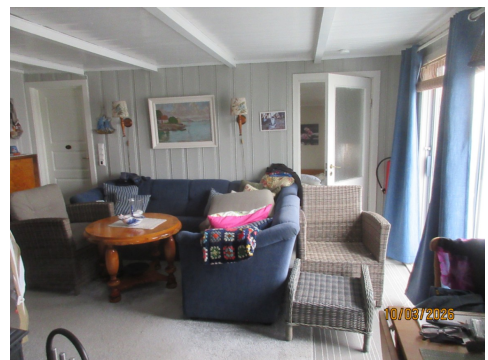
## TG 3 Etasjeskille/gulv mot grunn

- Det er målt høydeforskjell på mellom 15-30 mm gjennom hele rommet. Tilstandsgrad 2 gis med bakgrunn i standardens krav til godkjente måleavvik.
- Målt høydeforskjell på mellom 10 - 20 mm innenfor en lengde på 2 meter. Tilstandsgrad 2 gis med bakgrunn i standardens krav til godkjente måleavvik.
- Målt høydeforskjell på over 30 mm gjennom hele rommet. Tilstandsgrad 3 gis med bakgrunn i standardens krav til godkjente måleavvik.

Største avvik gjennom hele rommet i stuen er målt til 35mm

- For å få tilstandsgrad 0 eller 1 må høydeforskjeller rettes opp. Det vil imidlertid sjelden være økonomisk rasjonelt som et enkeltstående tiltak i en bolig som dette. Dersom boligen en gang skal renoveres, kan man vurdere slike tiltak.

**Kostnadsestimat: 20 000 - 100 000**

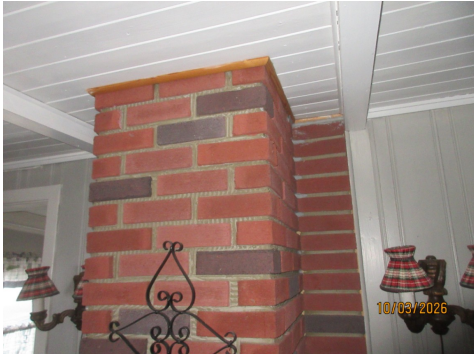
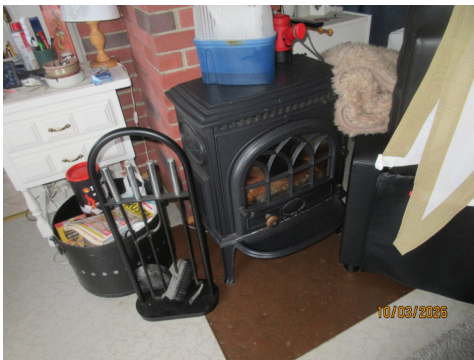
## TG 3 Pipe og ildsted

- Pipevanger er ikke synlige.

3 sider synlig av pipen. Det foreligger ikke feirapport.

Feirapport må innhentes for kontroll/dokumentasjon av brannsikkerhet.

**Kostnadsestimat: Under 20 000**

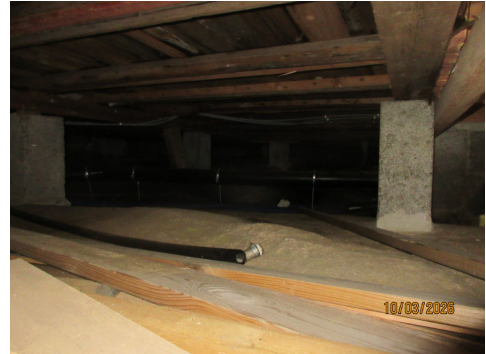
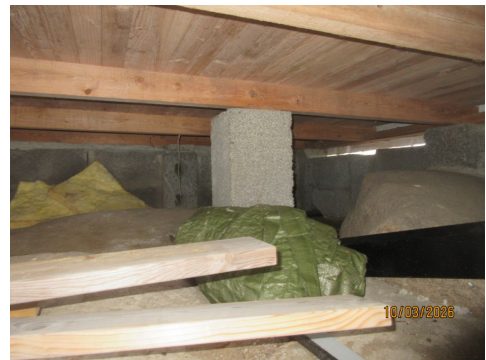
## TG 2 Kryp Kjeller

- Det er ikke adkomst til deler av krypkjelleren. Kryp kjeller er kun vurdert i tilgjengelige deler. Kryp kjeller regnes for å være en risikokonstruksjon som er utsatt for fukt- og råteskader i bunnsvill, trebjelkelaget og andre tilstøtende konstruksjoner, på grunn av fuktighet fra grunnen og kondensering ved temperaturforskjeller. Selv om det ikke er avdekket tegn på skader, betyr ikke dette nødvendigvis at det ikke foreligger skader i eller i forbindelse med krypkjelleren.
- Kryp kjeller har en uavklart situasjon, konstruksjon med skadepotensiale

Trang krypkjeller/lav takhøyde og en del opplagret materiell.

Det er begrenset tilkomst for å vurdere konstruksjonen i hele krypkjelleren da høyden er svært lav og med vanskelig adkomst. Fuktigheten kan tidvis være høy i slike rom/kjellere på grunn av fuktighet fra grunnen, innsig av vann eller kondensering. Dette kan gi skader i konstruksjonen og ofte utvikle seg over tid. Tilstandsrapporten baseres på en visuell befaring uten inngrep i konstruksjonen. Selv om det ikke er avdekket tegn på skader utenfor/i krypkjelleren under befaring, betyr ikke dette nødvendigvis at det ikke forekommer skader i eller i forbindelse med krypkjelleren. Det anbefales derfor at en er oppmerksom på denne risikoen og undersøker forholdet nærmere.

- Vær oppmerksom på denne risikoen, overvåk tilstanden og undersøk dette nærmere, helst med hjelp av en fagkyndig.
- Det må gjennomføres ytterligere undersøkelser.

Kryperom bør ryddes for ytterligere kontroll.

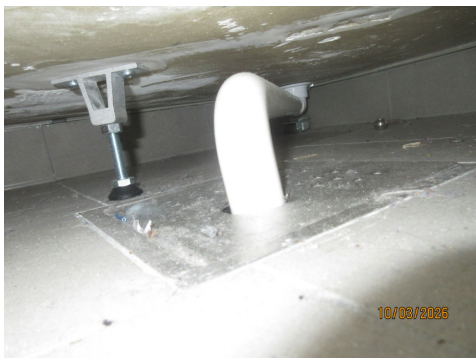
- Det må innhentes dokumentasjon. Manglende membran/tettesjikt medfører risiko for lekkasjer og fukt i konstruksjonen.

Om mulig innhente dokumentasjon/ytterligere opplysninger vedr membranutførelse.

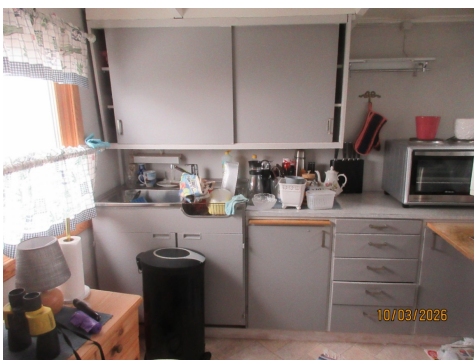
## TG 3 Avtrekk

- Det er manglende forsert mekanisk avtrekk fra kokesone i kjøkkenet.
- Det er registrert avvik med avtrekk.

- Mekanisk avtrekk bør etableres.
- Uten forsert avtrekk fra kokesonen kan matos og forurensninger fra matlaging spre seg i boligen, noe som blant annet forringer inneklimate.

**Kostnadsestimat: Under 20 000**
