Tilstandsrapport

Fritidsbolig

Gamle Skjæløyvei 32 , 1626 MANSTAD

Befaringsdato: 10.03.2026

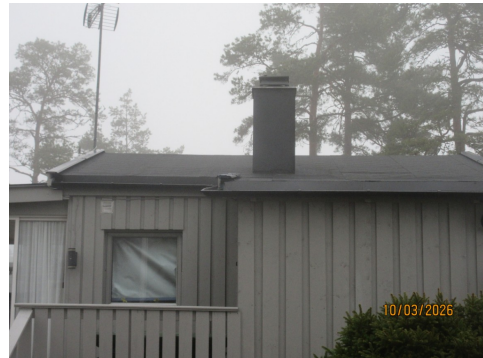
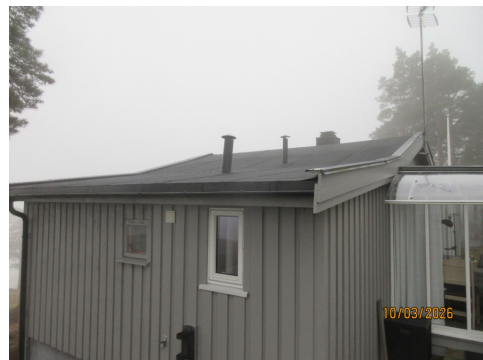
TG 2 Takteking

Taktekkingen er av Asfaltpapp. Taket er besiktiget fra bakkenivå. Tak(takkonstruksjon, takteking og skorstein m/beslag er kun observert fra bakkenivå og vurderingen er begrenset av dette. Selv om det ikke er avdekket skader under befaringen, betyr ikke dette at det ikke foreligger skader som en besiktigelse på taket kan avdekke. Vær oppmerksom på denne risikoen. En undersøkelse av taket kan utføres av en fagperson under tilstrekkelige sikkerhetsforhold.

- Mer enn halvparten av forventet brukstid er passert på undertak. Sannsynligvis eldre undertak av rupanel. Ukjent tilstand.

Ny takteking utført av fagpersonell i 2024 iflg egenerklæring. Anbefaler årlig ettersyn/kontroll.

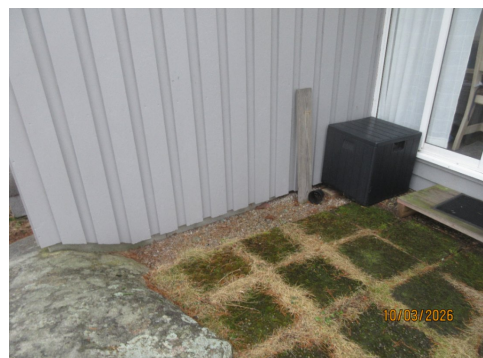
TG 2 Veggkonstruksjon

Veggene har trekonstruksjon av ukjent utførelse. Fasade/kledning har stående bordkledning.

- Bordkledning går stedvis nesten helt ned i terreng. Kledningen er stedvis noe nærme terreng.

Økt vedlikehold/reduert levetid. Fare for fuktopptak og råtedannelse.

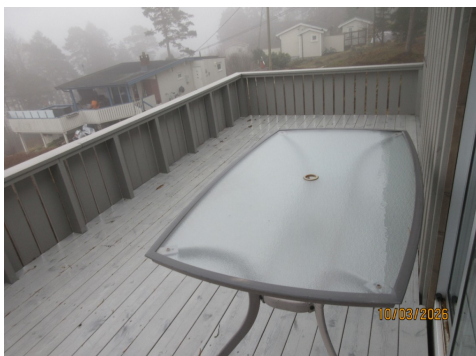
TG 1 Balkonger, terrasser og rom under balkonger

Veranda i impregneret/malt trekonstruksjon, malte materialer i rekkverk.

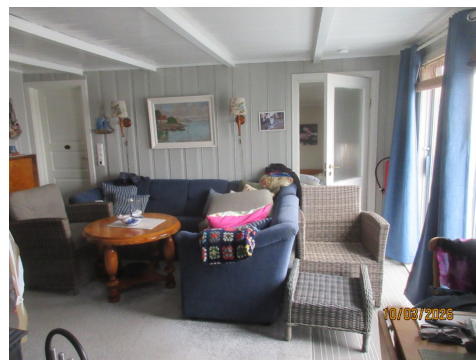
TG 3 Etasjeskille/gulv mot grunn

- Det er målt høydeforskjell på mellom 15-30 mm gjennom hele rommet. Tilstandsgrad 2 gis med bakgrunn i standardens krav til godkjente måleavvik.
- Målt høydeforskjell på mellom 10 - 20 mm innenfor en lengde på 2 meter. Tilstandsgrad 2 gis med bakgrunn i standardens krav til godkjente måleavvik.
- Målt høydeforskjell på over 30 mm gjennom hele rommet. Tilstandsgrad 3 gis med bakgrunn i standardens krav til godkjente måleavvik.

Største avvik gjennom hele rommet i stuen er målt til 35mm

- For å få tilstandsgrad 0 eller 1 må høydeforskjeller rettes opp. Det vil imidlertid sjelden være økonomisk rasjonelt som et enkeltstående tiltak i en bolig som dette. Dersom boligen en gang skal renoveres, kan man vurdere slike tiltak.

Kostnadsestimat: 20 000 - 100 000

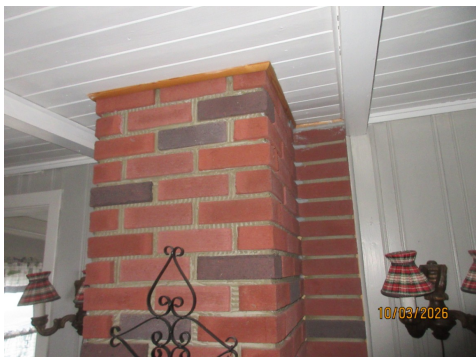
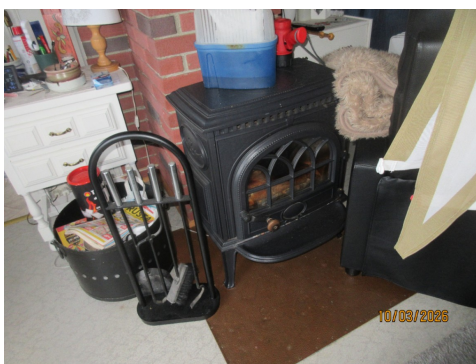
TG 3 Pipe og ildsted

Boligen har mursteinspipe og vedovn.

- Pipevanger er ikke synlige.

3 sider synlig av pipen. Det foreligger ikke feirapport.

Feirapport må innhentes for kontroll/dokumentasjon av brannsikkerhet.

Kostnadsestimat: Under 20 000

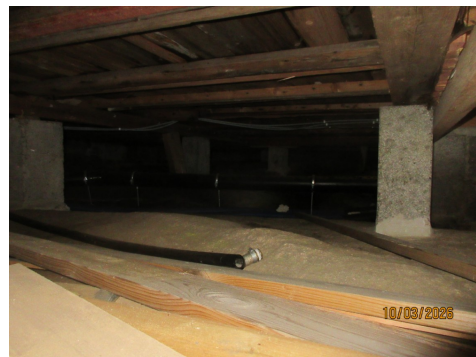
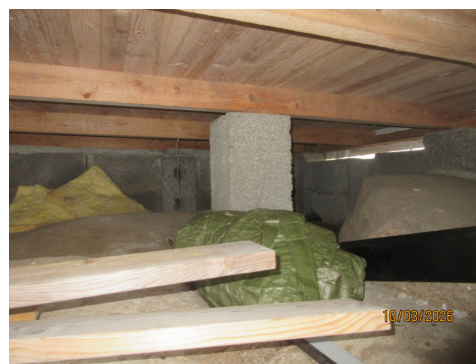
TG 2 Kryp Kjeller

Bygningen har krypkjeller under trebjelkelag og stubbegulv.

- Det er ikke adkomst til deler av krypkjelleren. Kryp kjeller er kun vurdert i tilgjengelige deler. Kryp kjeller regnes for å være en risikokonstruksjon som er utsatt for fukt- og råteskader i bunnsvill, trebjelkelaget og andre tilstøtende konstruksjoner, på grunn av fuktighet fra grunnen og kondensering ved temperaturforskjeller. Selv om det ikke er avdekket tegn på skader, betyr ikke dette nødvendigvis at det ikke foreligger skader i eller i forbindelse med krypkjelleren.
- Kryp kjeller har en uavklart situasjon, konstruksjon med skadepotensiale

Trang krypkjeller/lav takhøyde og en del opplagret materiell.

- Vær oppmerksom på denne risikoen, overvåk tilstanden og undersøk dette nærmere, helst med hjelp av en fagkyndig.
- Det må gjennomføres ytterligere undersøkelser.

Kryperom bør ryddes for ytterligere kontroll.

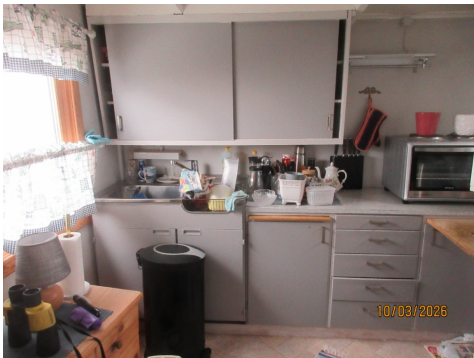
TG 1 Overflater og innredning

Enkelt hyttekjøkken, innredning med glatte malte fronter. Benkeplaten er av laminat samt rustfritt oppvaskbeslag. Det er frittstående kjøleskap og liten stekeovn.

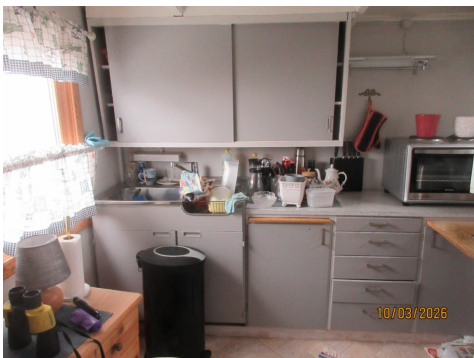
TG 3 Avtrekk

- Det er manglende forsert mekanisk avtrekk fra kokesone i kjøkkenet.
- Det er registrert avvik med avtrekk.

- Mekanisk avtrekk bør etableres.
- Uten forsert avtrekk fra kokesonen kan matos og forurensninger fra matlaging spre seg i boligen, noe som blant annet forringer inneklimate.

Kostnadsestimat: Under 20 000
