Tilstandsrapport

📍 Trosvikhavna 10 E, 1614 FREDRIKSTAD

gnr. 210, bnr. 732, snr. 5

Rapportdato: 15.03.2024

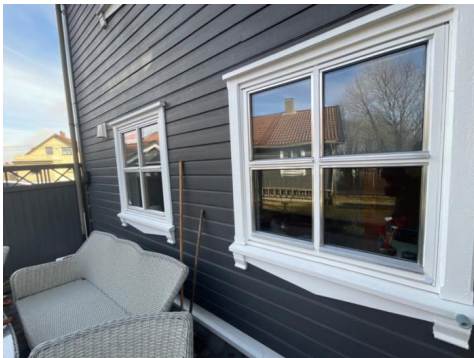
TG 1 Vinduer

Vinduer med rammer og karmen i tre med isolerglass fra byggeår.

Normal tilstand til tross høy alder.

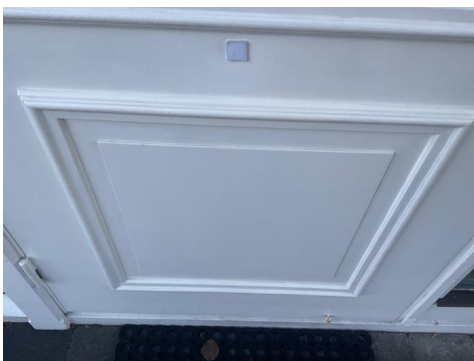
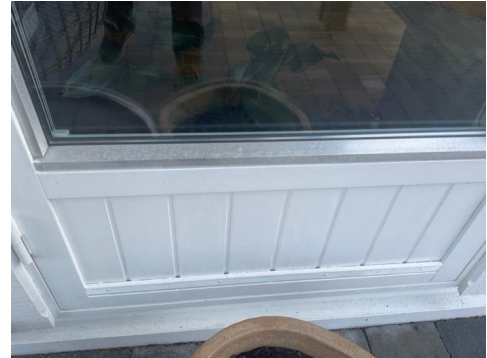
TG 1 Dører

Ytterdør i tre fra byggeår.
Terrassedør i tre med stort glassfelt med isolerglass fra byggeår.

Normal tilstand til tross høy alder.

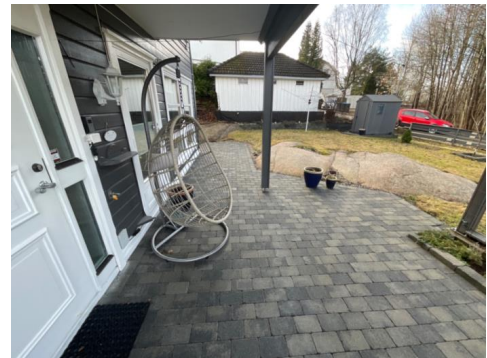
TG 1 Balkonger, terrasser og rom under balkonger

Steinbelagt markterrasse på 55 kvm.

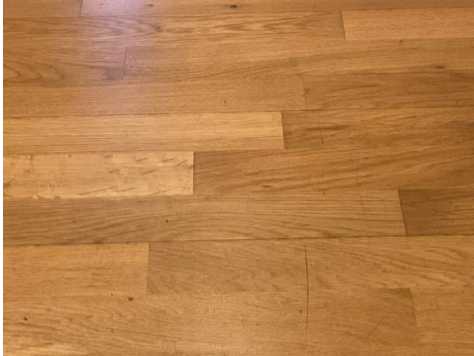
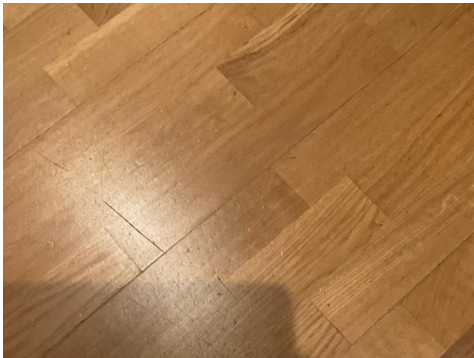
TG 2 Overflater

- Det er påvist andre avvik:
Parkett har stedvis riper, merker og sår.

- Det må foretas tiltak for å lukke avviket.
Parketten kan med fordel slipes og lakkres.

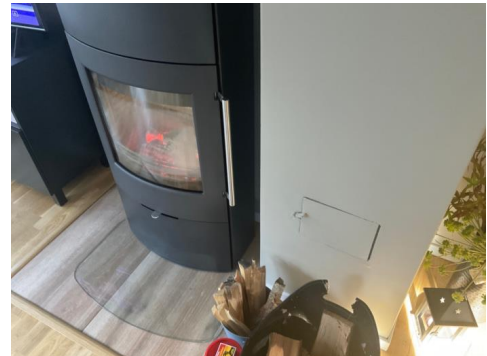
! TG 2 Pipe og ildsted

- Ildfast plate mangler på gulvet under sotluke/feieluke på pipe.

Det er ikke et krav til ildfast plate under sotluke, men det anbefales at det etableres.

- Det anbefales å montere ildfast plate under luker på pipe.

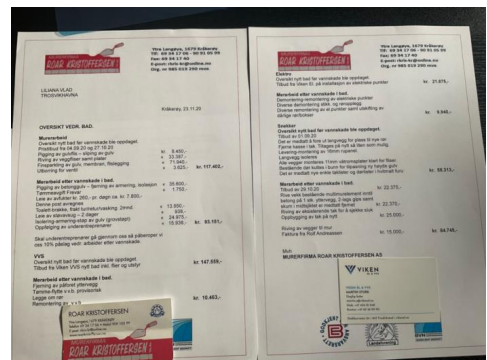
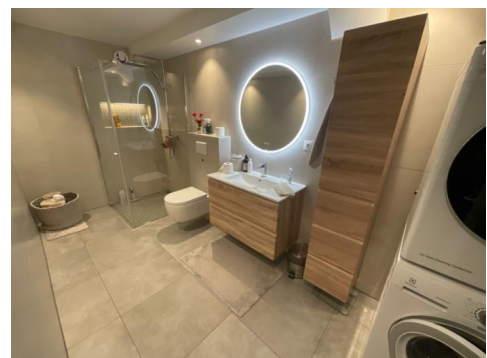
Bad/vaskerom fra 2021.

Utført av fagfolk, dokumentasjon foreligger.

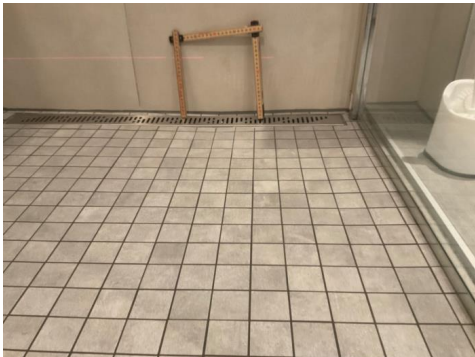
! TG 0 Overflater Gulv

Flislagt gulv med elektriske varmekabler. Fallforhold til sluk er målt til ca. 35 mm fra topp membran til topp av slukrist.

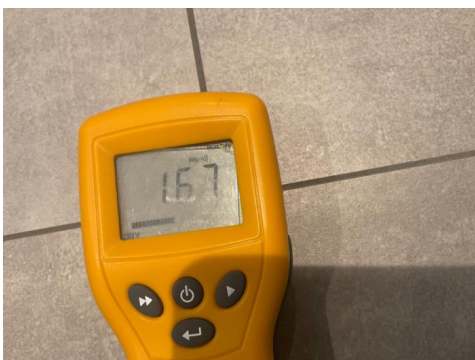
! TG 0 Sluk, membran og tettesjikt

Nytt stålsluk.
Fuktmåler viser normale verdier.

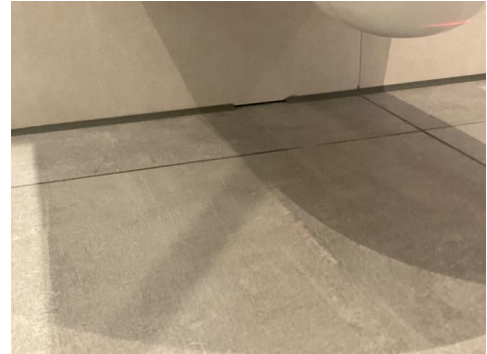
! TG 0 Sanitærutstyr og innredning

Rommet har innredning med nedfelt servant, veggfestet toalett, dusjhjørne og opplegg for vaskemaskin.

Drensåpning er korrekt etablert i sistene iht. forskrifter.

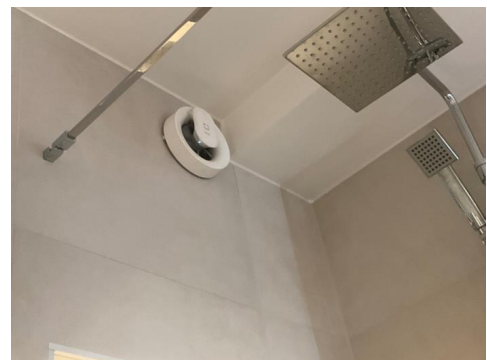
! TG 0 Ventilasjon

Det er mekanisk avtrekk.

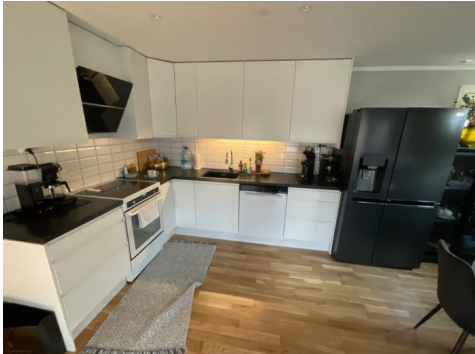
! TG 1 Overflater og innredning

Kjøkkeninnredning fra 2015.
Kjøkkenet har slette fronter og laminat benkeplate. Frittstående komfyr og kjøl/fryseskap, underbygget oppvaskmaskin.

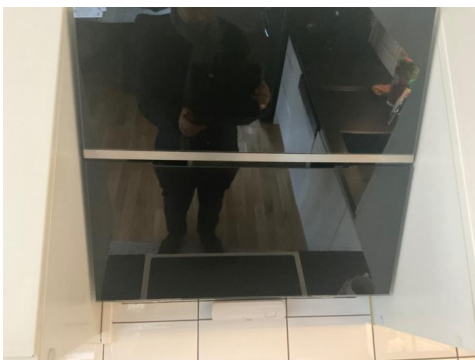
! TG 1 Avtrekk

Det er kjøkkenventilator med avtrekk ut.

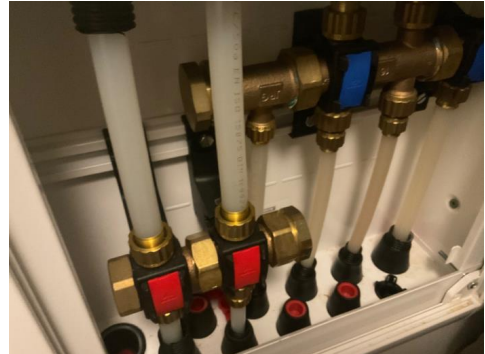
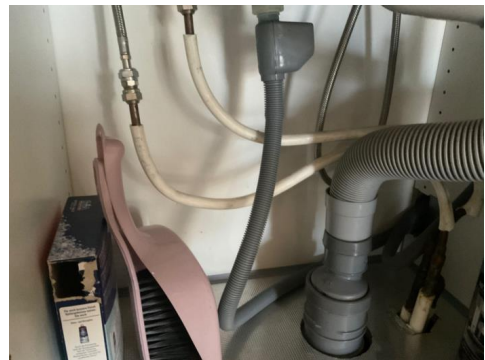
! TG 2 Vannledninger

Blanding av nyere og eldre vannrør. Nytt på våtrom, eldre på kjøkken.

- Mer enn halvparten av forventet brukstid er passert på innvendige vannledninger.

Gjelder kun de eldste rør.

- Det er ikke behov for utbedringstiltak siden anlegget fungerer i dag, men ut ifra alder kan skader plutselig oppstå på eldre anlegg.

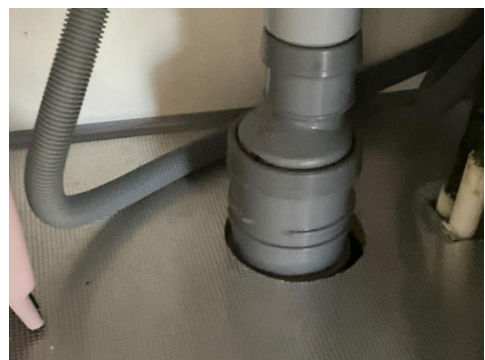
! TG 2 Avløpsrør

Blanding av nyere og eldre vannrør. Nytt på våtrom, eldre på kjøkken.

- Mer enn halvparten av forventet brukstid er passert på innvendige avløpsledninger.

Gjelder kun de eldste rør.

- Det er ikke behov for utbedringstiltak siden anlegget fungerer i dag, men ut ifra alder kan skader plutselig oppstå på eldre anlegg.

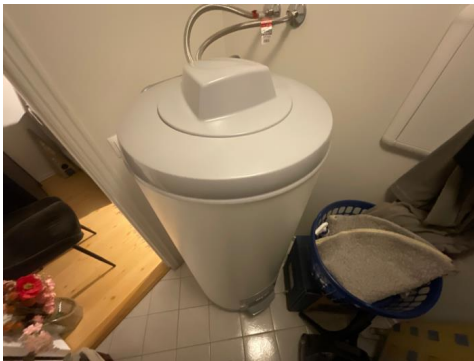
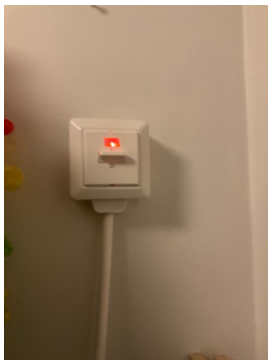
! TG 2 Varmtvannstank

Varmtvannsbereider på 200 liter fra nyere dato.
Montert på teknisk rom.

- Det er ikke påvist tilfredsstillende avrenning eller annen kompensering fra varmtvannstank.

Det er drensåpning fra sikkerhetsventil inn til tilstøtende bad, dog krever den nye forskriften i tillegg egen avrenningsmulighet i rommet bereideren står i da det kan komme lekkasje fra bereideren forøvrig.

- Det bør etableres tilfredsstillende avrenning eller lekkasjesikring ved varmtvannstank.

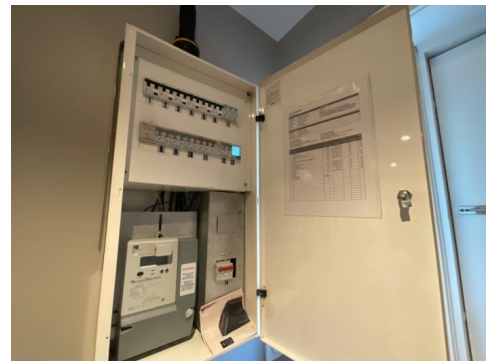
! TG 1 Elektrisk anlegg

Sikringsskap med automatsikringer. 11 fordelerkurser på hhv. 15, 16, 20 og 32 ampere. Hovedkurs på 56 ampere.

Oppgradering av det elektriske anlegget i 2021 med blant annet ny hovedsikring, nye stikk, brytere, spotter, komfyrvakt. Alle arbeider er utført av fagfolk og dokumentasjon foreligger. Konferer eier. Det observeres ingen ufagmessige tilkoblinger m.m. Tilstanden vurderes normal.

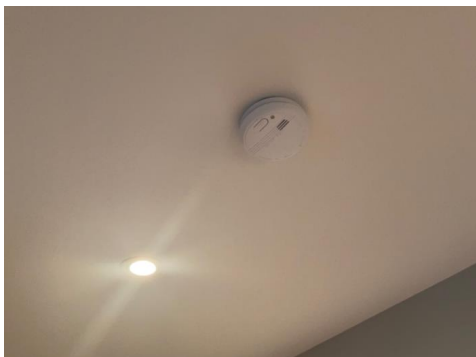
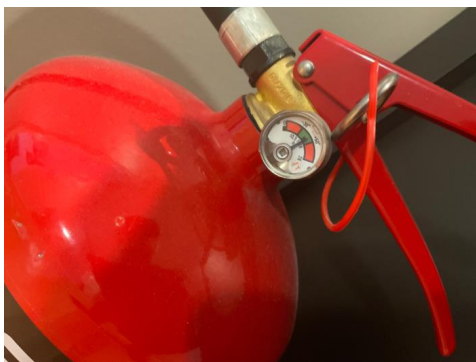
! TG 1 Branntekniske forhold

Branntlukningsapparat og røykvarslerer er montert iht. forskrifter.
