# Tilstandsrapport

Enebolig

Hosetvegen 33 , 7350 BUVIKA

Befaringsdato: 20.04.2026

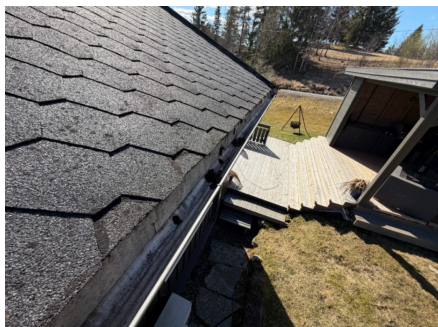
- Vurdering basert på alder. Tilstandsgrad 2 gis med bakgrunn i at mer enn halvparten av forventet brukstid på renner/nedløp/beslag er passert.

Med hensyn til alder og slitasje vurderes over halvparten av forventet funksjonstid å være nådd.

Jevnlig rengjøring som et forebyggende tiltak.

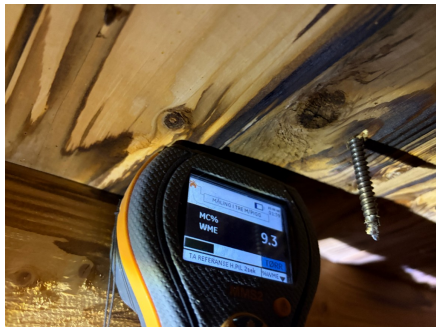
Ved visuelle observasjoner, samt stikktakninger på loft ble det ikke registrert tegn råteskader eller kondensproblemer på befaringdagen. Enkelte fuktmerker blir registrert rundt pipa, men ingen fukt ble påvist i disse områdene på befaringsdagen og forholdet antas å skyldes tidvis inndriv før taktekkingen ble skiftet.

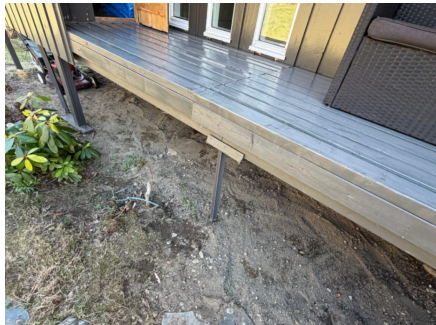
Det gjøres oppmerksom på at konstruksjonen er noe spinkel, men ingen vesentlig/ synlig svikt registreres på befaringsdagen.

Utbedringer anbefales og må påregnes.

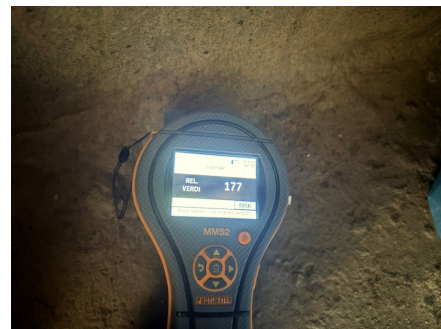
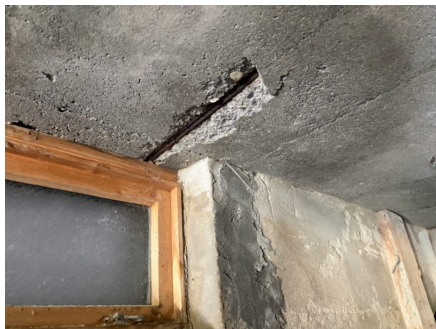
Det anmerkes noe kalk/ saltutslag ved bod(tidligere garasje), men ingen vesentlige forhøyede fuktverdier. Årsaken er trolig kondens da det ikke er etablert ventiler i rommet. Forholdet vil likevel ikke være kritisk da gulv, vegger og innvendig tak er oppført i betong. Det gjøres også oppmerksom på synlig armering på et område.

Bedre ventilering av bod.

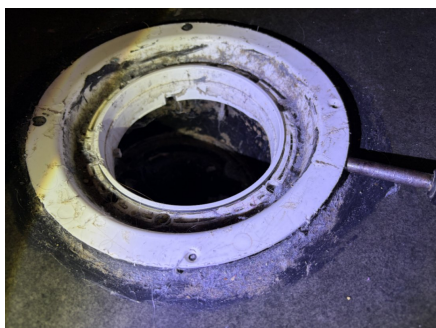
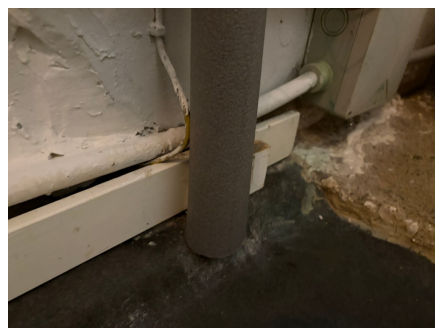
Vaskerommet holder ikke dagens krav til våtrom, da rommet har stedvis utettheter og løs klemring rundt sluk. Forholdet vil likevel ikke medføre vesentlig risiko for skader. Dette grunnet at rommet ikke er tiltenkt regelmessig bruk av fritt vann på overflater. Vaskerommet vurderes til å utfylle sin funksjon, dagens bruk tatt i betraktning.

Det anbefales en forsiktig bruk og fritt vann på gulvet bør unngås.

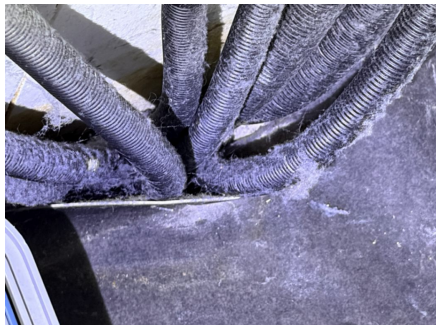
Det ble ikke registrert behov for tiltak, men vannrør av eldre dato har passert halvparten av forventet brukstid(25 år) og skader kan plutselig oppstå på anlegg av eldre årgang.

Krever oppfølging med jevnlig ettersyn i påvente av utskiftninger grunnet alder.

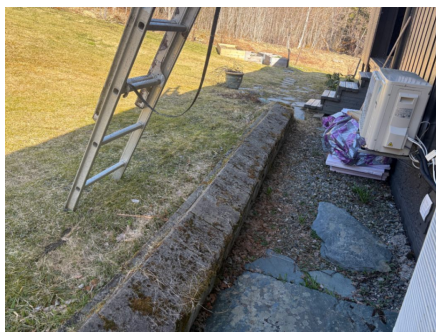
Det registreres skjevhet/ retningsavvik som antas og skyldes jordtrykk eller telebelastning.

- Lokal utbedring må utføres.

Tiltak må utføres for å sikre konstruksjonen mot telebelastning/jordtrykk.

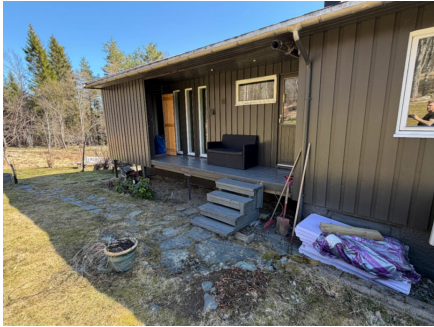
Balkong/ trapp mangler rekkverk.

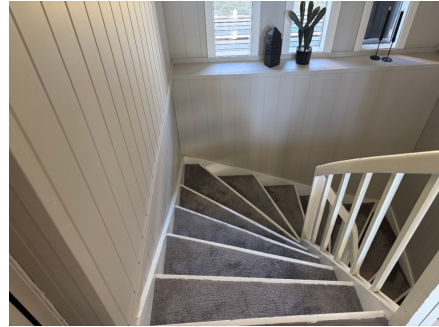
Åpninger er større en 10 cm og det mangler håndløper.
