# Tilstandsrapport

Andelsleilighet

Holtenga 1, 1739 BORGENHAUGEN

Befaringsdato: 19.01.2026

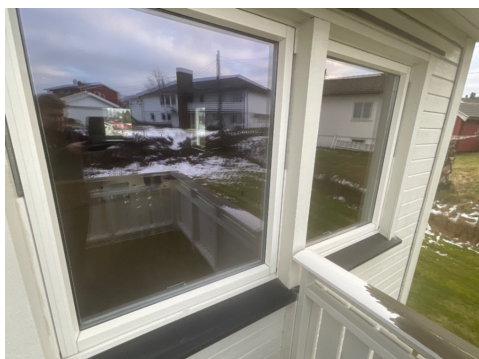
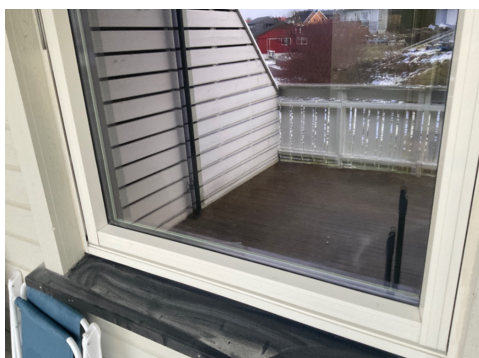
### TG 1 Vinduer

Vinduer med rammer og karmen i tre med isolerglass fra 2000/2001.

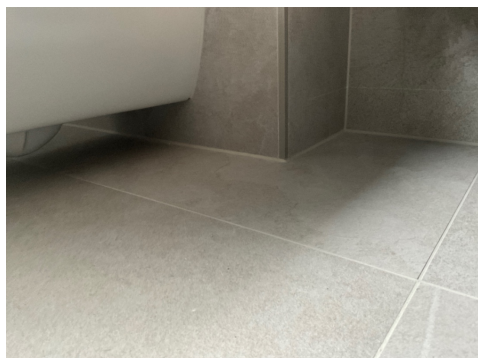
### TG 2 Sanitærutstyr og innredning

- Det er ikke påvist tilfredsstillende løsning for å synliggjøre lekkasje fra innebygget sisterner.

Det mangler drengs åpning i sisternen. Kan være utført med innebygget sealingbag eller lignende.

- Det må gjennomføres ytterligere undersøkelser.

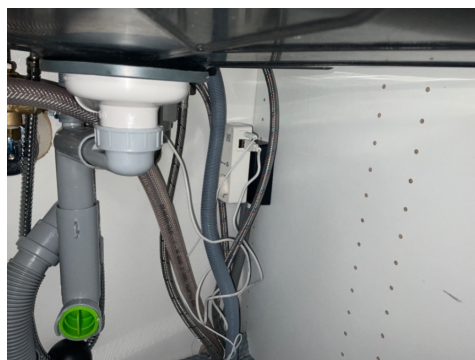
### TG 1 Overflater og innredning

Brukt kjøkkeninnredning med ukjent alder, montert i 2025. Kjøkkenet har slette fronter og laminat benkeplate. Integrert komfyr, platetopp, kjøl/fryseskap og oppvaskmaskin. Waterguard er montert.

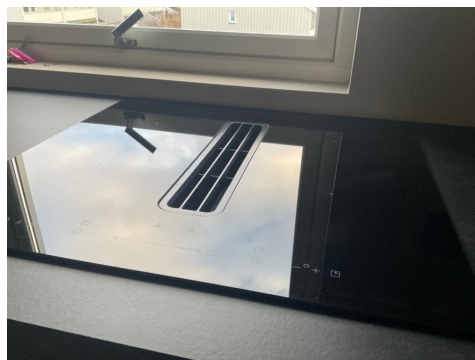
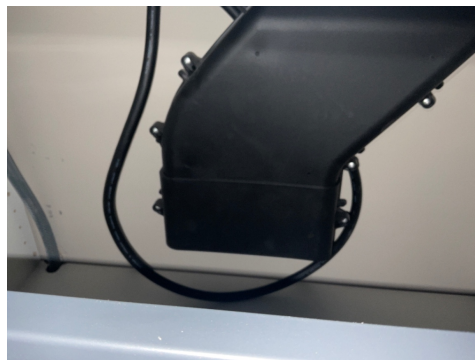
### TG 0 Avtrekk

Det er kjøkkenventilator med avtrekk ut, integrert i platetopp.
