# Tilstandsrapport

Andelsleilighet

Holtenga 1, 1739 BORGENHAUGEN

Befaringsdato: 19.01.2026

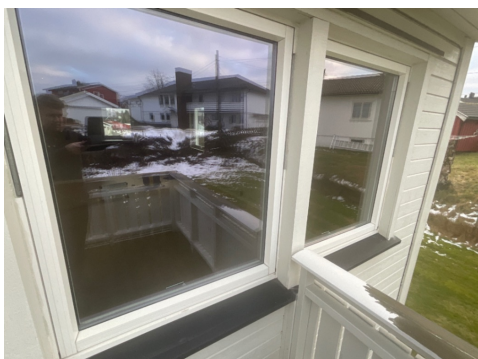
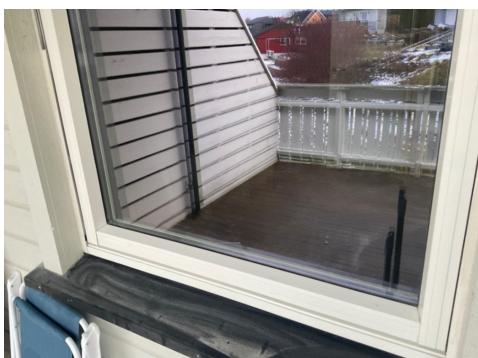
### TG 1 Vinduer

Vinduer med rammer og karmen i tre med isolerglass fra 2000/2001.

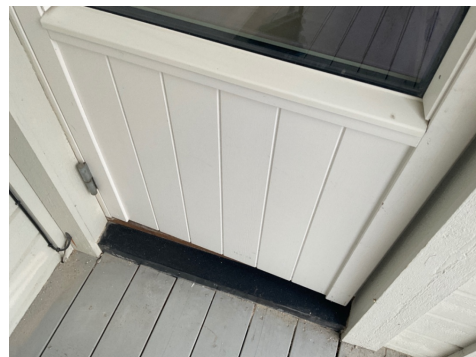
### TG 1 Dører

Ytterdør i tre fra nyere dato.  
Verandadør i tre med stort glassfelt med isolerglass fra 2000.

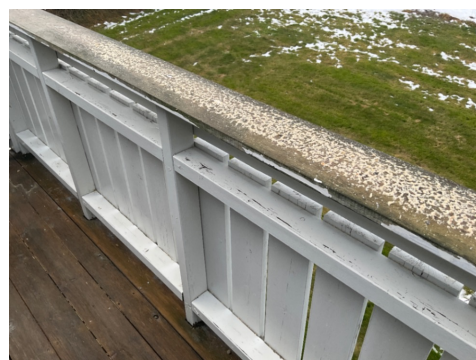
### TG 2 Balkonger, terrasser og rom under balkonger

- Det er værslitt/oppsprukket trevirke/trepaneler.

Rekkverk på veranda er målt til ca. 82 cm. I henhold til dagens krav skal rekkverk være minimum 1 meter. Det aktuelle rekkverket er likevel utført i samsvar med byggt tekniske forskrifter som gjaldt ved oppføringstidspunktet.

- Lokal utbedring/utskiftning bør utføres.

Det noteres at dette er vedlikehold som borettslaget normalt sett har ansvaret for.

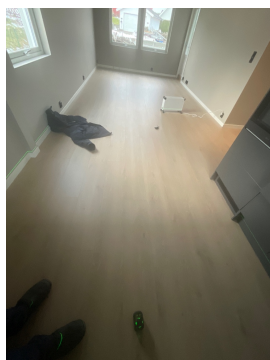
### TG 2 Etasjeskille/gulv mot grunn

- Det er målt høydeforskjell på mellom 15-30 mm gjennom hele rommet. Tilstandsgrad 2 gis med bakgrunn i standardens krav til godkjente måleavvik.

Avviket på høydeforskjell er målt i stue/kjøkken.  
Det observeres noe knirk, omfanget er lite.

- For å få tilstandsgrad 0 eller 1 må høydeforskjeller rettes opp. Det vil imidlertid sjelden være økonomisk rasjonelt som et enkeltstående tiltak i en bolig som dette. Dersom boligen en gang skal renoveres, kan man vurdere slike tiltak.

Ved en renovering bør det også sørges for å unngå knirk.

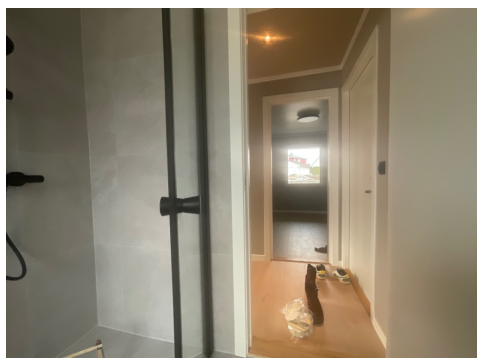
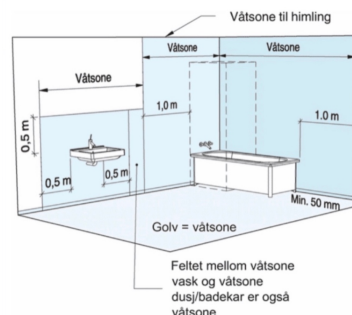
#### TG 2 Overflater vegger og himling

- Det er vindu/dør med ikke fuktbestandige materialer i våtsonen (ved vask, dusj, badekar, osv.), løsningen eller byggematerialet er uegnet.

Dør i våtsonen.

Ikke nødvendig med tiltak da dusjvegg beskytter døren mot vannbelastning. Tilstanden må dog overvåkes.

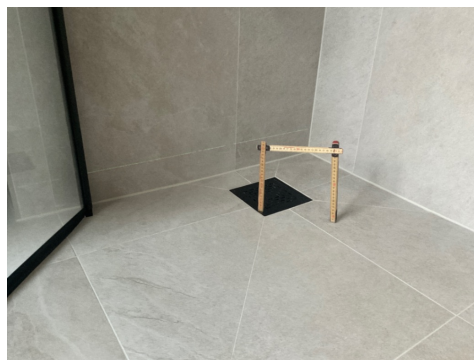
#### TG 0 Overflater Gulv

Flislagt gulv med elektriske varmekabler. Fallforhold til sluk er målt til ca. 28 mm fra topp membran til topp av slukrist.

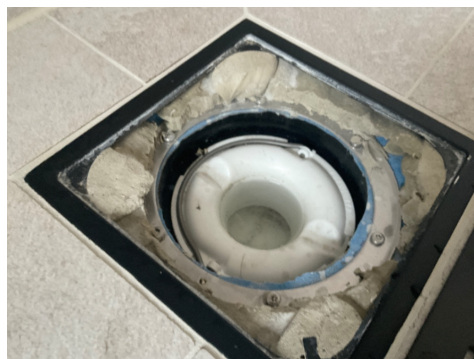
#### TG 0 Sluk, membran og tettesjikt

Plastsluk.

Fuktmåler viser normale verdier.

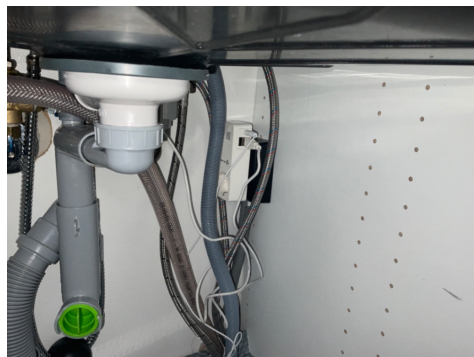
### ! TG 1 Overflater og innredning

Brukt kjøkkeninnredning med ukjent alder, montert i 2025. Kjøkkenet har slette fronter og laminat benkeplate. Integrert komfyr, platetopp, kjøl/frysenskap og oppvaskmaskin. Waterguard er montert.

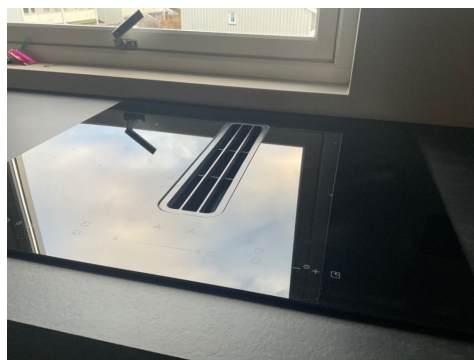
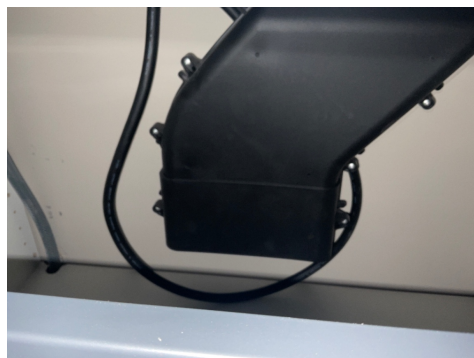
### ! TG 0 Avtrekk

Det er kjøkkenventilator med avtrekk ut, integrert i platetopp.
