Tilstandsrapport

Enebolig

Fangbergsvegen 213, 2385 BRUMUNDDAL

Befaringsdato: 23.01.2025

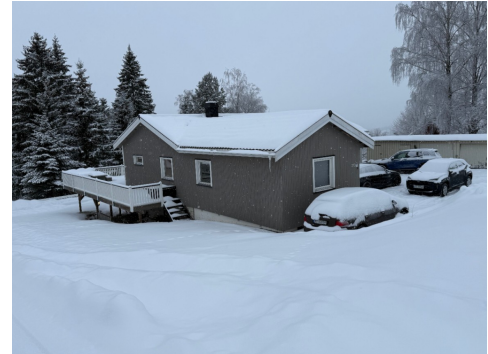
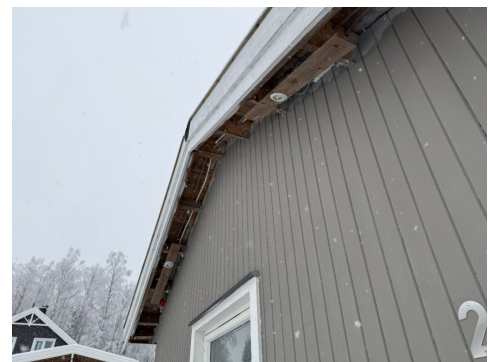
Nye takbeslag i 2012.
Ikke tilgjengelig pga. snø.

Utbedre takrenner som har lekkasjer.

Må sjekkes nærmere når taket er snøfritt.

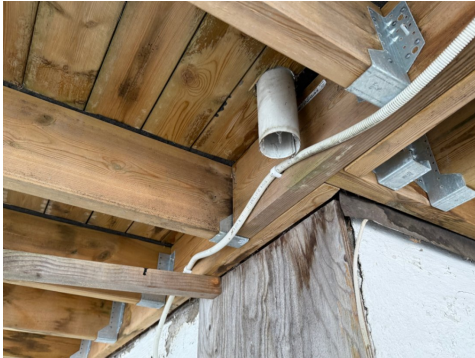
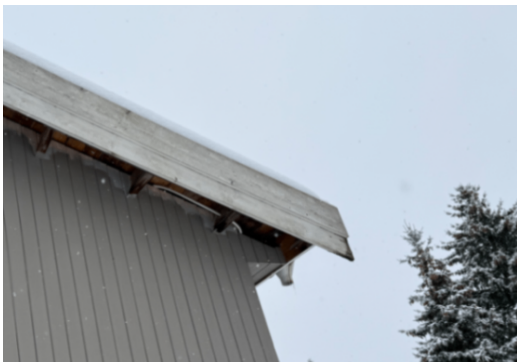
! TG 2 Veggkonstruksjon

Skade ved hjørne på tilbygget.

Må påregne vedlikehold og noe utskiftinger.

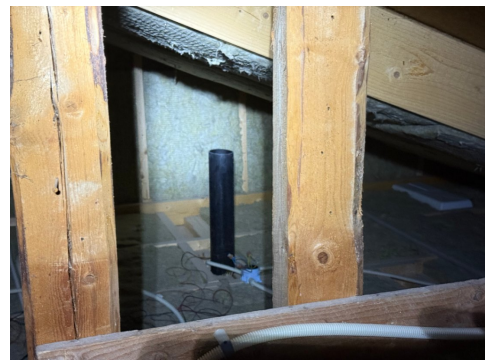
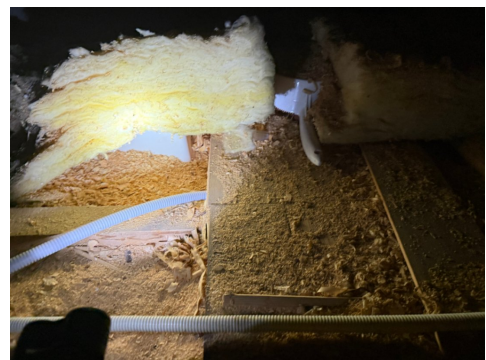
! TG 2 Takkonstruksjon/Loft

- Det er begrenset/dårlig ventilering av takkonstruksjonen.
- Det er avvik:

Is oppstår når det er manglende isolering og for lite lufting, varmen fra huset smelter snøen på taket som igjen fryser ved takutsikket.

Deler må isoleres, anbefaler tilleggisolering av hele loftet.

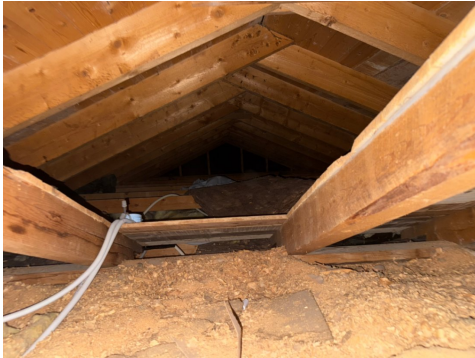
Loft over tilbygg med soverom besiktiget fra åpning.

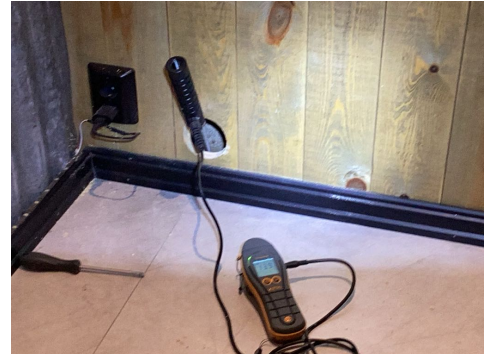
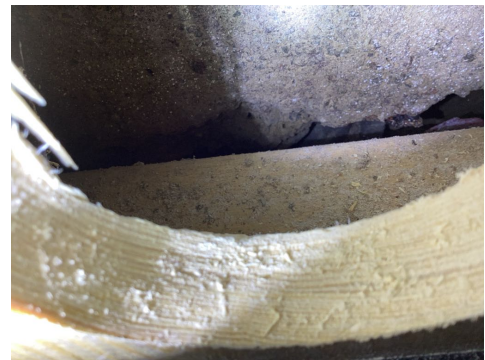
! TG 2 Kryp Kjeller

Kryp/blindkjellere er på generelt grunnlag en risikokonstruksjon, og en konstruksjon med hyppig skadefrekvens, pga. fukt og dårlig med ventiler/ventilering.

Påse at det er god gjennomlufting og at området holdes tørt.

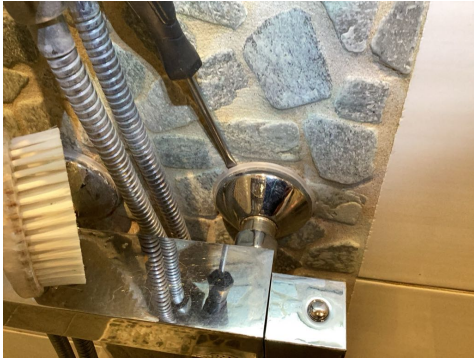
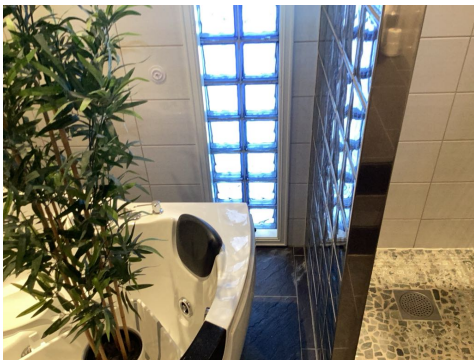
! TG 2 Overflater Gulv

- Det er mulighet for at det kan forekomme vannlekkasje på våtrommet hvor vann ikke vil gå til sluk.
- Det er påvist at høydeforskjell fra topp slukrist til gulv/synlig topp membran ved dørterskel er mindre enn 25 mm.

- Det må foretas utbedring av fallforhold.

Må tettes ved dør.

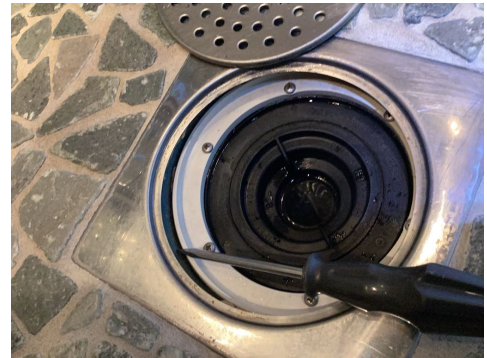
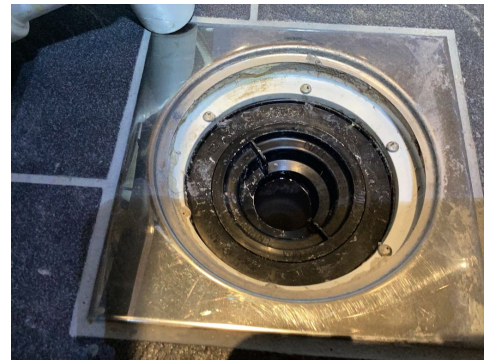
Sluk under badekar uten synlig membran.

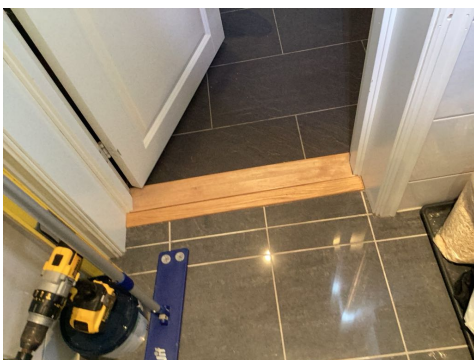
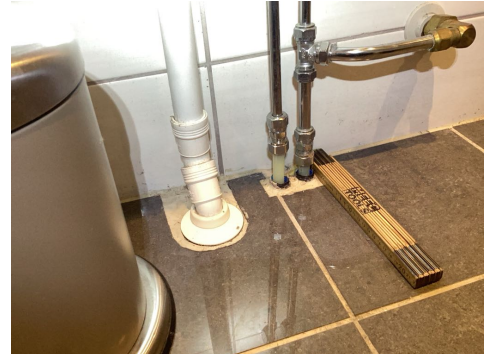
TG 2 Sluk, membran og tettesjikt

- Det er påvist mangelfull/feil utførelse rundt rørgjennomføringer e.l. som gir fare for fukt i konstruksjonen i våtsone.
- Mer enn halvparten av forventet brukstid er passert på membranløsningen.

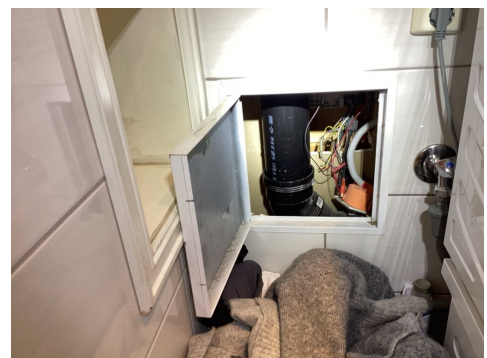
Inspeksjonsluke for cd-spiller på bad.
Luke for tøy fra bad.

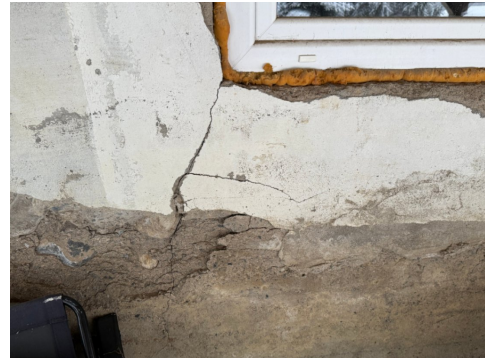
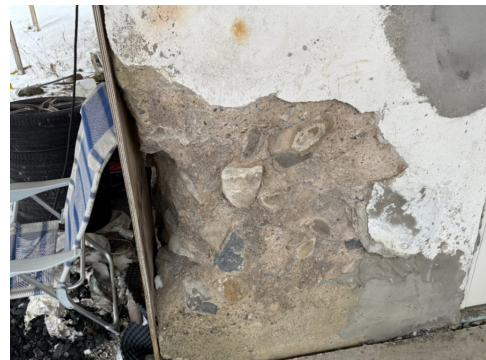
- Grunnmuren har sprekkdannelser.

Store forvitringsskader i grunnmuren

- Påviste skader må utbedres.

Kostnadsestimat fra entreprenør på kr. 100 000,-
