Fangbergsvegen 213, 2385 BRUMUNDDAL

VELDRE - Enebolig med god standard og gode sol- og utsiktsforhold. Hybel.

Tilstandsrapport

Befaringsdato: 23.01.2025

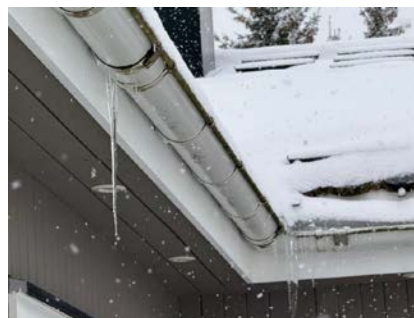
Utbedre takrenner som har lekkasjer.

Må sjekkes nærmere når taket er snøfritt.

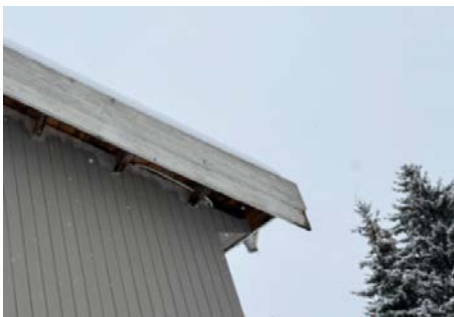
TC 2 Veggkonstruksjon

Vurdering av avvik:

- Det er avvik:

Skade ved hjørne på tilbygget.

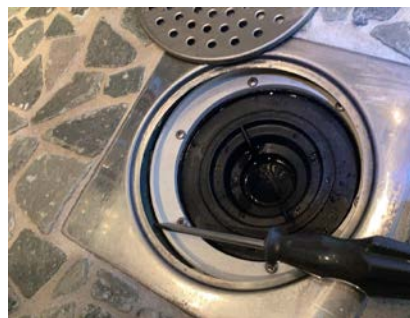
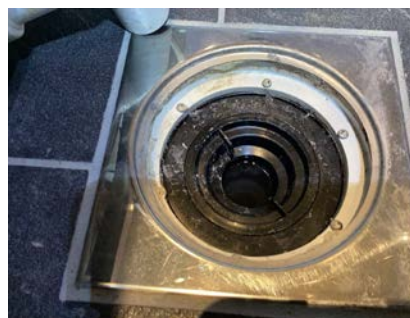
Vurdering av avvik:

- Mer enn halvparten av forventet brukstid er passert på membranløsningen.

Sluk under badekar uten synlig membran.

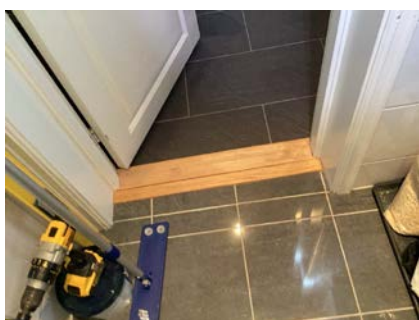
1. ETASJE > VASKEROM

1 TG 2 Sluk, membran og tettesjikt

Vurdering av avvik:

- Det er påvist mangelfull/feil utførelse rundt rørgjennomføringer e.l. som gir fare for fukt i konstruksjonen i våtsone.
- Mer enn halvparten av forventet brukstid er passert på membranløsningen.

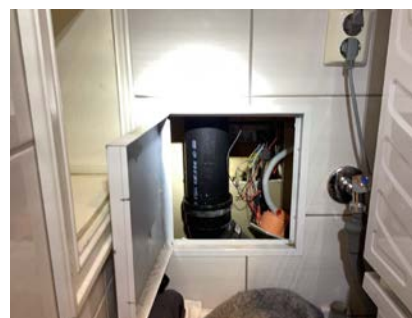
Når det er avsluttet på loft er det risiko for fukt og kondensskader i takkonstruksjon.

Må sjekkes ytterligere om lufferøret er tett i rørskjøten.

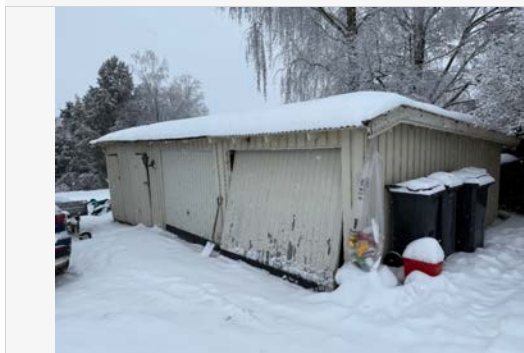
Garasje

Dårlig bygg med større skader

Gammelt og enkelt bygg i trekonstruksjoner.
Generelt med skader, preg etter aldersforvitring og manglende vedlikehold.
Bygget er et renoveringsobjekt.
Ikke besiktiget innvendig.
