# Balders veg 12 A 2413 ELVERUM

## Tilstandsrapport Eierskifte

Boligtype: Leilighet i 4-mannsbolig

Byggeår: 2018

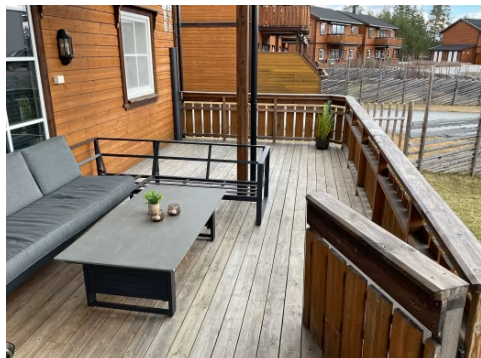
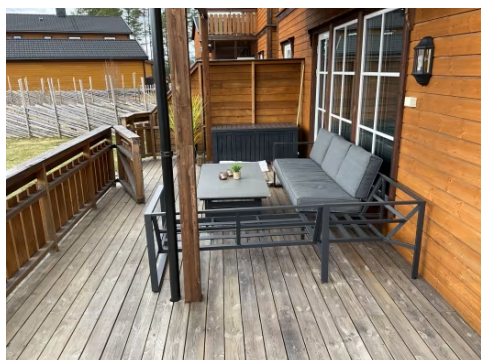
Rekkverk er løst og trenger bedre innfesting  
Overflatebehandling bør utføres

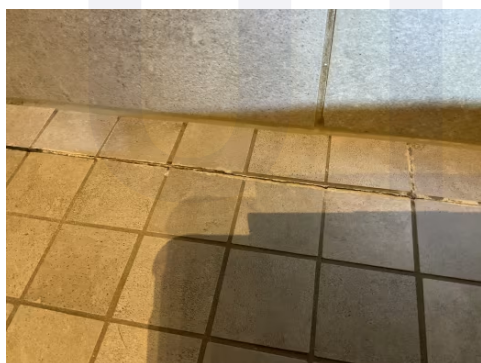
Sprekker i fuger.

Det registreres sprekker i flisefuger som er en klar indikasjon på skader bak flis.

Utbedring av sprekker i fuger må undersøkes/utbedres

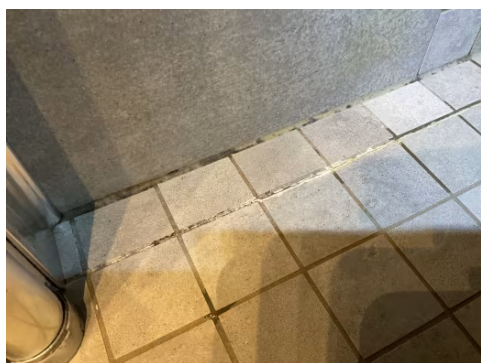
Svertesopp i fuger.

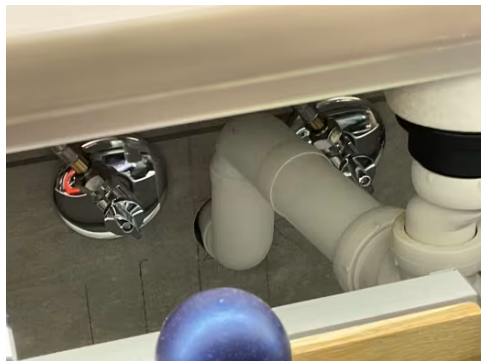
Det er ikke synlig tettesjikt rundt rørføringer i vegg til servant.

Manglede tetting rundt rørgjennomføring.

Løsningen/utførelsen rundt rørgjennomføringer gir fare for fukt inn i konstruksjoner. Lokal utbedring må vurderes.

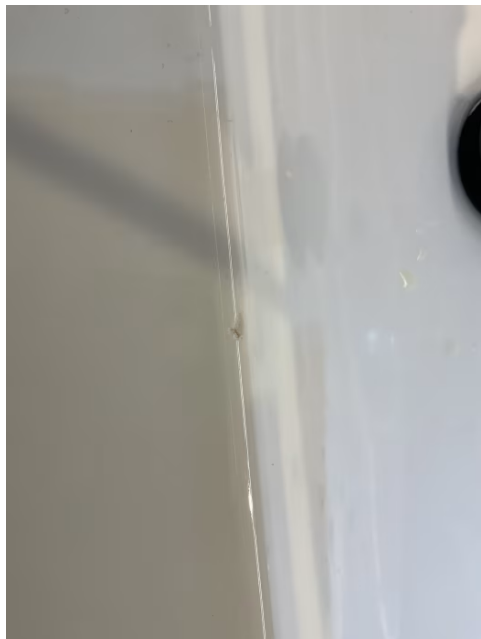
Avskalling på servant.

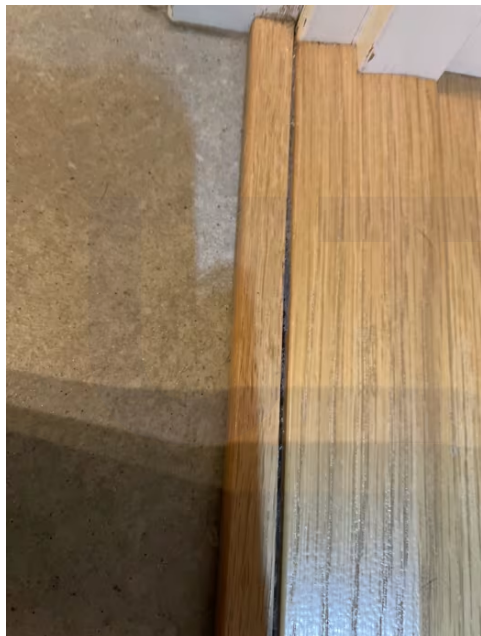
Høyde mellom topp flis ved dør og topp slukrist måles til 3,3 cm  
Det er manglende tettesjikt ved dør.  
Gulvet er flatt med nedsenket dusnisje, dette krever minimum 15 mm oppbrett av tettesjikt ved terskel.  
Det registreres riss / sprekker i flisfuger på gulv.

Mangledne tettesjikt ved dør.

Godkjent dokumentasjon på oppbrett ved terskel må fremvises eller utbedring av oppbrett.

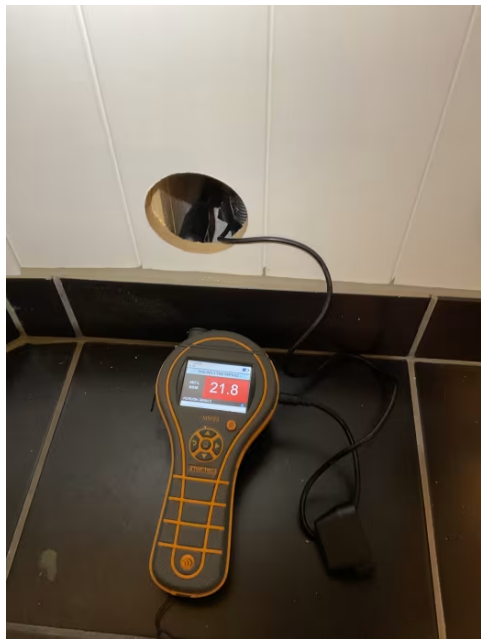
Undersøkelsen viser fukt i konstruksjonen.  
Det er foretatt hulltaking i tilstøtende rom

Fuktmåling i tilstøtende rom.

Det må utføres videre undersøkelser for å stadfeste lekkasjen

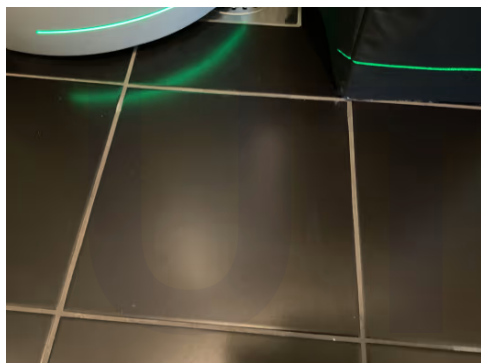
Bom flis

Det registreres "bom" i gulvflis (mangelfull heft mot underlag).

Flis med bom bør skiftes.

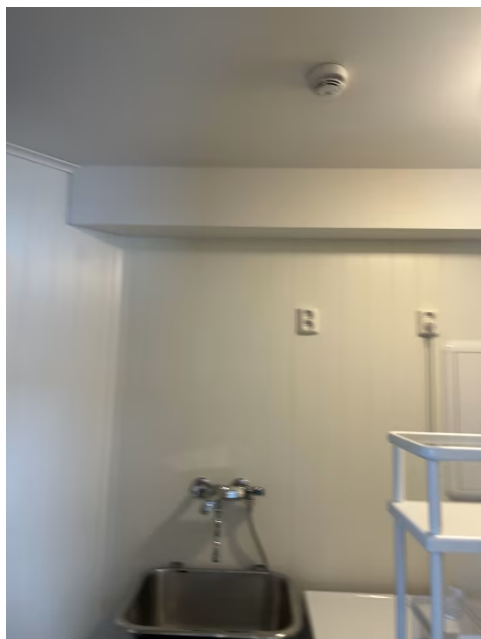
Ingen beskyttelse mot vannsprut på vegg over utslagsvask

Manglende beskyttelse mot vannsprut på vegg.

Beskyttelse på vegg over vask anbefales montert

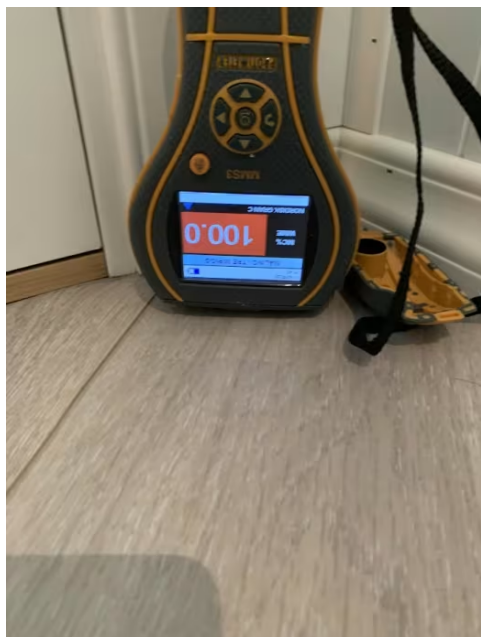
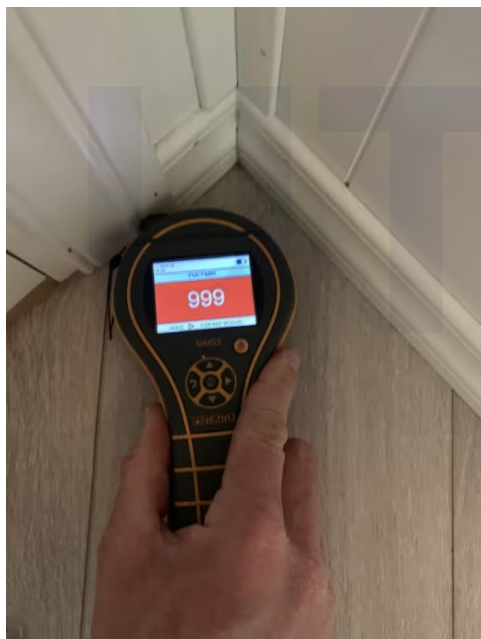
Viser fuktmåling i laminat.

Viser fuktsøk i laminat.

Det er fuktskader i laminat i hjørnet utenfor bad/vaskerom.

Det må utføres videre undersøkelser for å stadfeste lekkasjen. Dette ses i sammenheng med bad og vaskerom.
