# Tilstandsrapport

📍 Juliane Fuhrs gate 3 , 4877 GRIMSTAD

# gnr. 200, bnr. 1971, snr. 15

Rapportdato: 27.02.2026

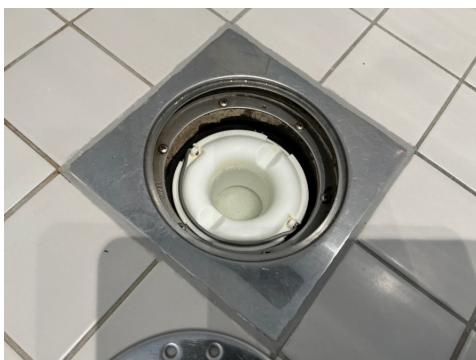
## TG 1 Sluk, membran og tettesjikt

Det er synlig membranløsning i sluken. Det at membranløsning er observert i sluk er ikke en garanti for at membranløsning er tett og med ønskede oppkanter, men en indikasjon på at ting er utført fagmessig. Tetthet er ikke kontrollert.

Ferdigattest fremlagt, det skal ved anmodning om ferdigattest være sendt inn uavhengig kontroll våtrom, dokumentasjon ansees tilfredsstillende.

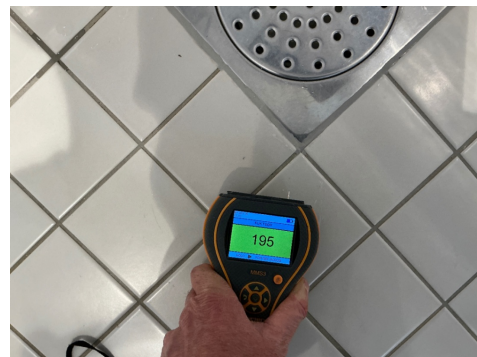
## IU Tilliggende konstruksjoner våtrom

Hulltaking ikke utført fordi det er prefabrikkert baderomskabin.

Overflate fuktsøk utført med fuktindikator i våtsone, normalt utslag.

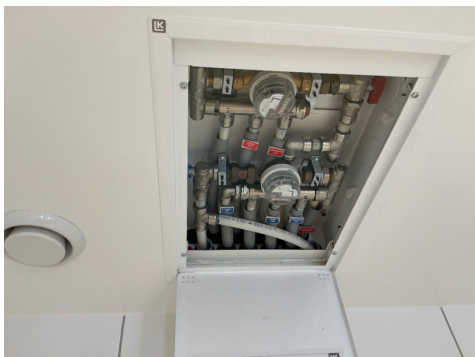
## TG 1 Vannledninger

Vannrør av rør i rør. Fordelerstamme plassert i tak baderom.

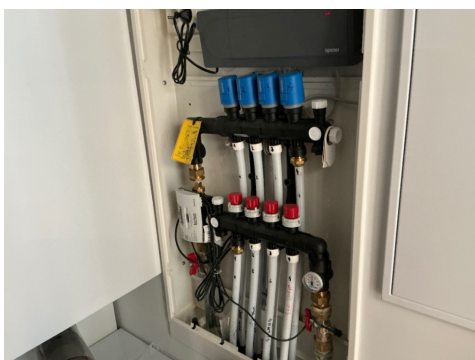
## TG 1 Vannbåren varme

Stue/kjøken og gang. Vannbåren varme har noe som heter aktuator ventil på gulvvarme. Disse og styring av disse kan medføre normalt vedlikehold og kostnad med tiden.

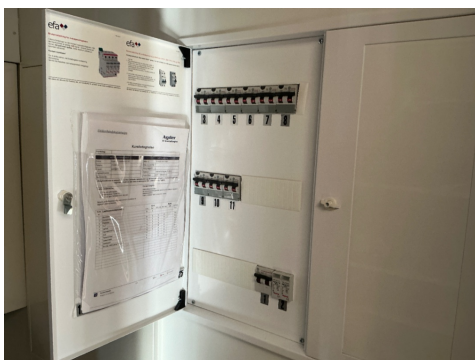
Automatsikringer i bod. Tilstandsgrad settes ikke.

11. Foreta en helhetsvurdering av det elektriske anlegget, dets alder, allmenne tilstand og fare for liv og helse. Bør det elektriske anlegget ha en utvidet el-kontroll?

**Nei**

Det anbefales at anlegget gjennomgås av fagkyndig hvert 10 år.
