Tilstandsrapport

Enebolig

Hans og Grete stien 2 , 4314 SANDNES

Befaringsdato: 23.04.2026

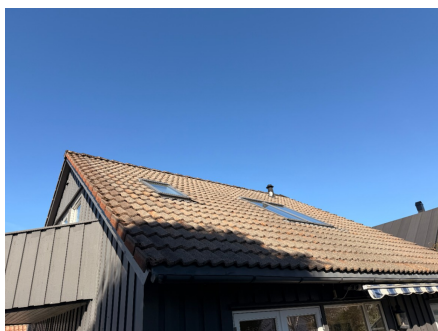
Det er ikke synlig observert avvik på takteking ved befaring.

- Når takteking og undertak begynner å bli gamle, øker risikoen for lekkasjer, noe som kan føre til omfattende og kostbare reparasjoner av underliggende konstruksjoner dersom en ikke foretar tiltak på konstruksjonene før dette oppstår.
- Overvåk tilstanden jevnlig. For å få tilstandsgrad 0 eller 1 må tekkingen skiftes ut, men tidspunktet for når dette er nødvendig er vanskelig å si noe om.

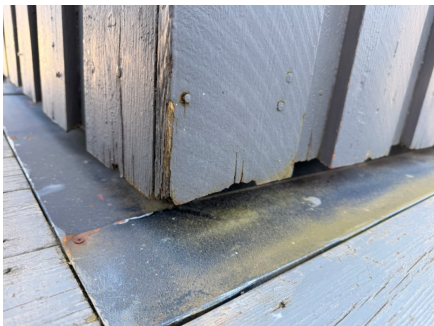
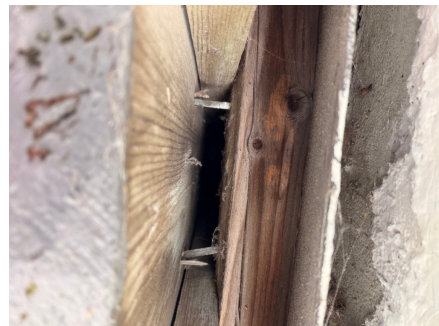
TG 2 Veggkonstruksjon

Det er kun foretatt stikkprøvekontroller av musetetting og lufting bak kledning der dette er mulig. Der dette er undersøkt ble det registrert store nok mellomrom til at skadedyr kan forekomme. (6mm)

Forholdet er typisk alders- og værrelatert, men kan over tid medføre økt fuktpåvirkning.

Anbefaler utbedring av musetetting i nedre del av kledningen. Manglende tiltak kan gi økt risiko for at skadedyr tar seg inn i konstruksjonen med påfølgende skade og luktproblematikk over tid.

Rengjøring av begroing/grønske, overflatebehandling og jevnlig vedlikehold anbefales for å forlenge levetiden.

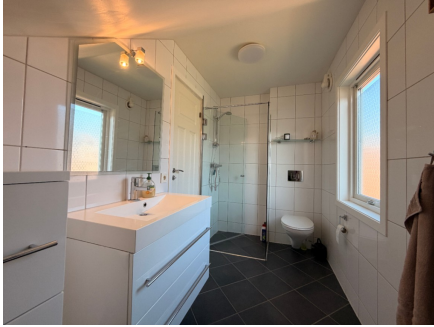
TG 2 Overflater vegger og himling

- Det er påvist at flisfuger har riss/sprekker.
- Det er påvist sprekker i fliser.

Det registreres sprekk i flis ved innfestning av dusjvegg.

Riss / sprekker i flisfuger kan være et symptom på bevegelse i konstruksjonen pga dårlig stivhet i konstruksjonen, eller bevegelser i underlaget pga fuktinntrekk i veggen.

Riss og sprekker i flisfuger kan redusere tettheten i våtsonen og gi økt risiko for fuktinntrenging til underliggende konstruksjoner over tid. Det anbefales utbedring av slitte fuger og jevnlig oppfølging for å begrense risiko for videre skader.

Sprekk i flis kan også medføre økt risiko for fuktinntrenging. Forholdet kan utbedres med egnet tettemasse (f.eks. bi-imp) eller utskiftning av flis.

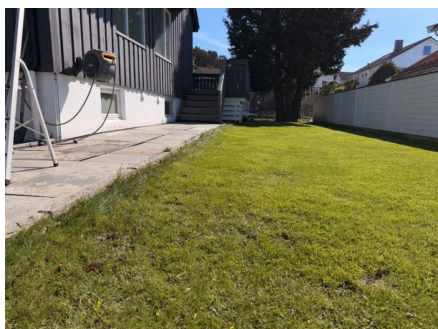
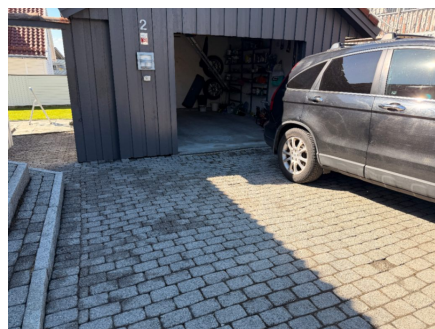
Flatt terreng rundt huset gjør at regnvann og smeltevann ikke ledes effektivt bort, noe som gir økt fuktbelastning på grunnmur og drenering. Det er registrert at gårdsrom har fall mot garasje.

Terrengnet må ha fall fra grunnmuren for å sikre god avrenning av overflatevann. Eventuelt må det utføres drenerende tiltak i terrengnet for å lede overflatevann vekk fra boligen.

Garasje er utstyrt med vannrenne i front. Det anbefales jevnlig rens og vedlikehold av denne for å redusere risiko for vanninntrengning i garasjen.

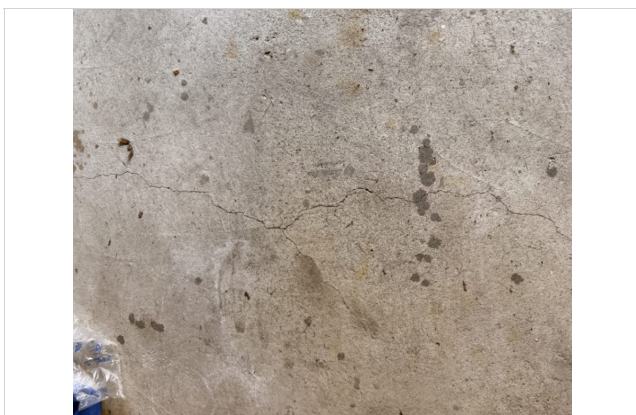
- Det er registrert sprekker i betonggulv.
- Det er registrert løse/åpne ledninger.
- Innkjørselen har fall mot garasjen.
