Tilstandsrapport

📍 Skjoldvegen 97, 5221 NESTTUN

gnr. 40, bnr. 991

Oppdragsnr.: 12299-2378

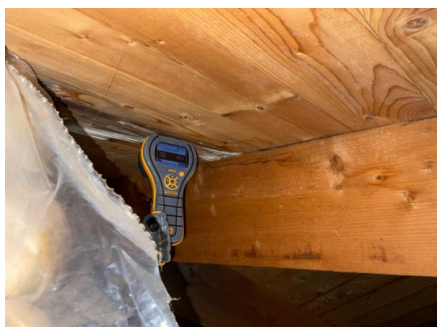
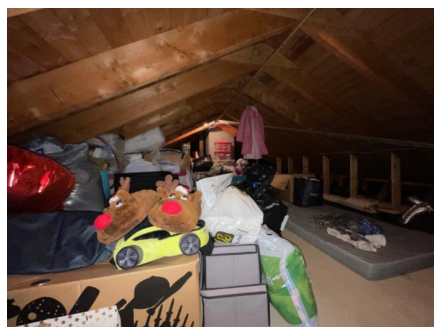
Lokalt er det misfarging i sutak.
Begrenset kontroll grunnet eiendeler samt lokalt manglende gangbart gulv.
Forhøyde fuktverdier rundt gjennomføring av luftkanaler.

Lokale utbedringer må påregnes.
Ytterligere undersøkelse må gjennomføres når loft er tørt

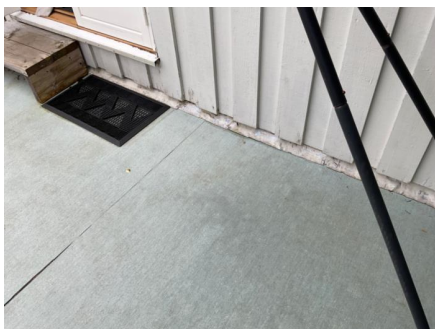
📍 TG 2 Balkonger, terrasser og rom under balkonger og terrasser - 3 - 4

- Rekkverket er for lavt i forhold til dagens krav til rekkverkshøyder.
- Det er avvik:

Synlig lekkasje og skader i underliggende plater

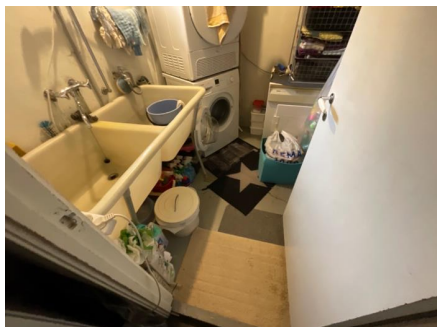
U.ETASJE (DEL MOT SØR) > VASKEROM

Fuktsøk ble utført med pigg i stående plank, uten funn av unormale fuktverdier. Men det ble registrert saltutslag på vegger mot grunn.

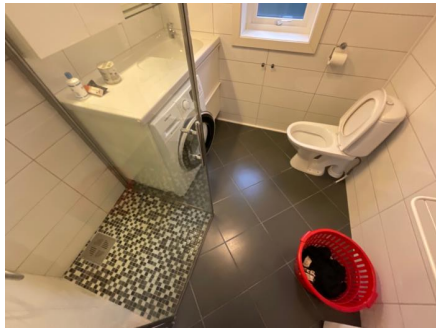
UNDERETASJE (HYBEL) > BAD/VASKEROM

Mindre avvik fall
Fuktskade på dørlist

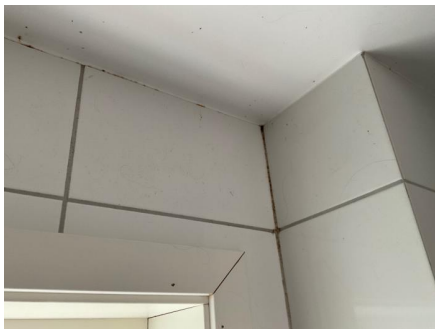
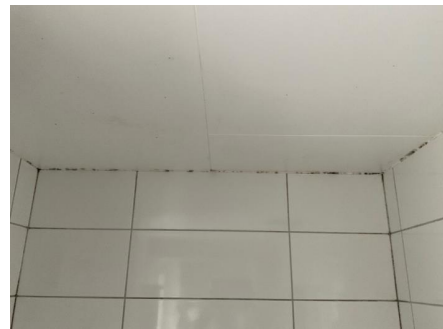
1.ETASJE (NORD) > BAD

Avvik fall iht krav
Lokal vannansamling i dusjsonen (mosaikk flis)

- Sluket må sjekkes og rengjøres jevnlig.
- Overvåk tilstanden jevnlig. For å få tilstandsgrad 0 eller 1 må slukløsningen skiftes ut og sannsynligvis må også membransjiktet skiftes/utbedres. Det er imidlertid vanskelig å si noe om tidspunktet for når dette er nødvendig.

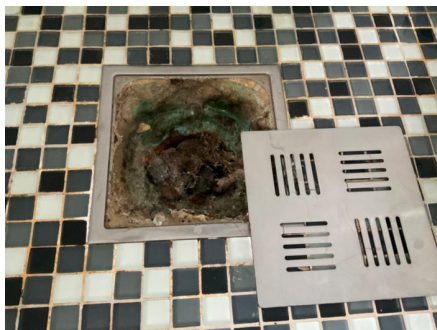
1.ETASJE (NORD) > BAD

Fuktskade på innredning

Vifte må byttes og lekkasje utbedres

Kostnadsestimat: Under 10 000

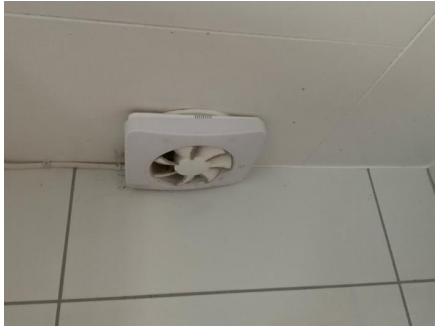
1.ETASJE (NORD) > BAD

Fuktsøk med pigg ble utført i underliggende himling, uten funn av unormale fuktverdier.

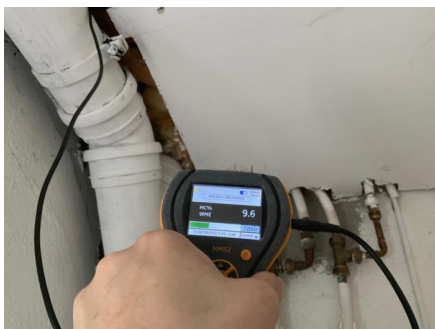
1.ETASJE > BAD

- Det er påvist at flisfuger har riss/sprekker.

Terskel dusj er høyere enn terskel dør. lekkasjevann utenfor dusjsonen vil da ikke kunne ledes til sluk.

- Fuger bør skiftes ut.
- Slike riss/sprekker kan indikere bakenforliggende fuktskader, og konstruksjonen bør observeres jevnlig for å vurdere utvikling.

• Overvåk tilstanden jevnlig. For å få tilstandsgrad 0 eller 1 må slukløsningen skiftes ut og sannsynligvis må også membransjiktet skiftes/utbedres. Det er imidlertid vanskelig å si noe om tidspunktet for når dette er nødvendig.

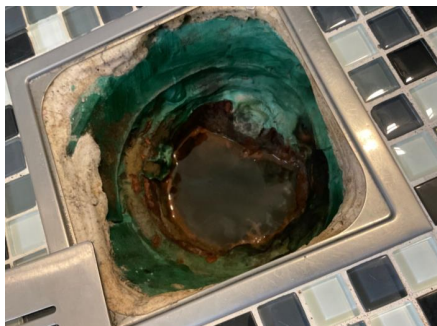
1.ETASJE > BAD

Fuktskade på baderomsinnredning

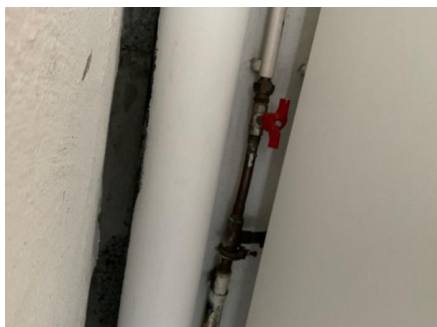
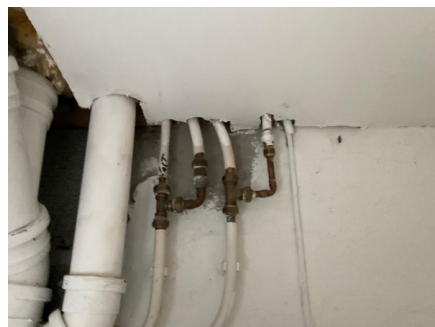
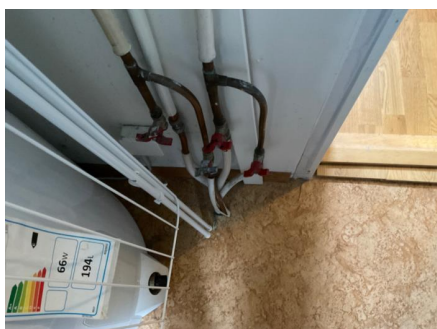
TG 1 Avløpsrør

Synlig avløp i plast
Stakeluke på vaskerom
Lufthing over tak

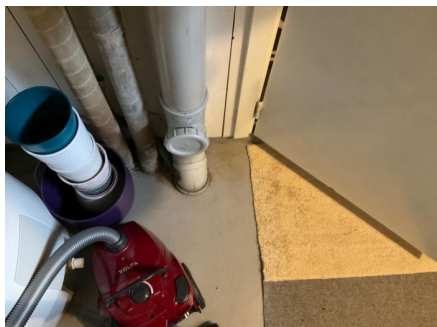
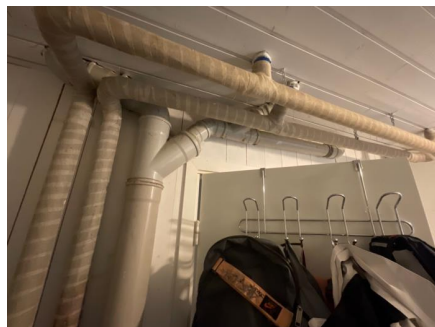
⚠ TG 2 Ventilasjon

Del mot sør:
Avtrekk fra baderomsvifte på vaskerom.
Avtrekk fra kjøkkenventilator
Øvrig naturlig ventilasjon

- Det er påvist avvik i ventilasjonsløsning i forhold til gjeldende krav på oppføringstidspunktet.
- Det er påvist mangelfull ventilasjon på ett eller flere rom i boligen.

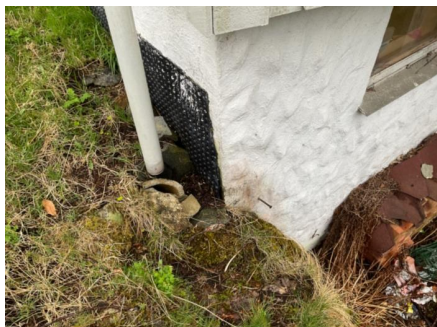
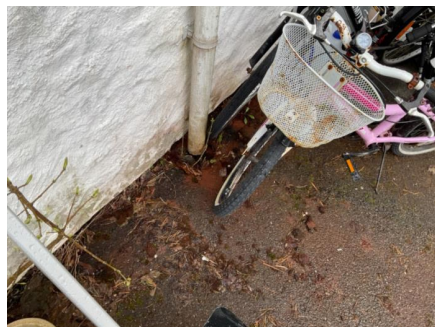
TE 2 Grunnmur og fundamenter

Fuktvandring via/ i grunnmur (under terreng) må påregnes pga alder. samt svekket drenering.

Riss i grunnmur

Utbedring av mur må påregnes.

Kostnadsestimat: 50 000 - 100 000
