Skjoldvegen 97, 5221 NESTTUN

Innholdsrik generasjonsbolig. 3 enheter (1 leilighet ikke godkjent). Flott og solrik beliggenhet. Flere biloppstillingsplasser.

Nøkkelinformasjon

Befaringsdato: 12.04.2024

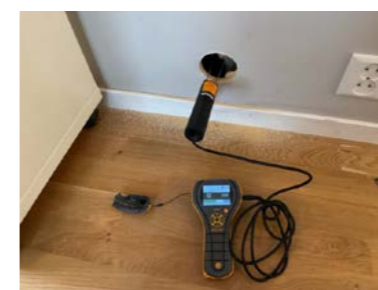
1.ETASJE (NORD) > BAD

Vektprosent i trevirke er målt på innside av inspeksjonshull.

- Målingen viste vektprosent på 12,8 %.
- Under 16 % anses å være normalt/tørt.
- Mellom 16-20 % anses å være i risikozonen for fukt-/råteskader.
- Over 20 % anses å være fuktig, med høy risiko for fukt-/råteskader

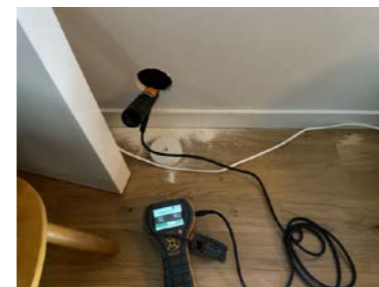
U..ETASJE (NORD) > VASKEROM

- Målingen viste vektprosent på 12,1 %.
- Under 16 % anses å være normalt/tørt.
- Mellom 16-20 % anses å være i risikozonen for fukt-/råteskader.
- Over 20 % anses å være fuktig, med høy risiko for fukt-/råteskader
