# Tilstandsrapport

Enebolig

Bygdevegen 239, 2415 HERADSBYGD

Oppdragsnr.: 14566-1644

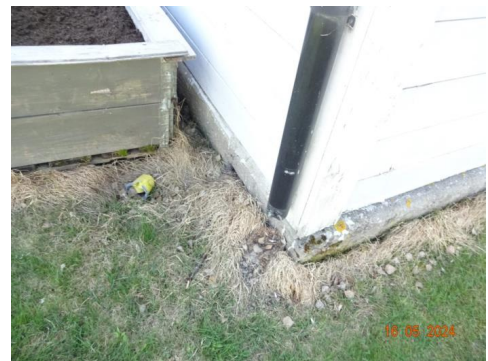
Steder med forvitring og råteskader.

Panel er ført helt ned mot vannbrett, fare for fuktopptrekk og forvitring.

- Det bør foretas tiltak for å bedre lufting av kledningen.
- Det må foretas tiltak for å lukke avviket.
