Bygdevegen 239, 2415 HERADSBYGD

**Stor og solrik eiendom med
landlig beliggenhet. Hyggelig tun
bebygd med en koselig enebolig,
låve, bryggerhus og uthus.**

Befaringsdato: 16.05.2024

Rapportdato: 23.05.2024

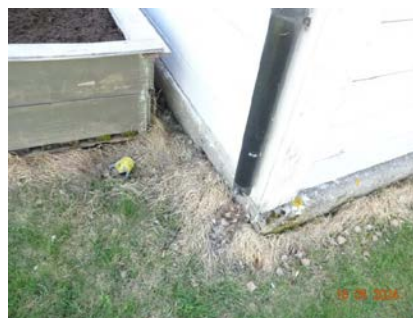
- Overvåk tilstanden jevnlig. For å få tilstandsgrad 0 eller 1 må beslag/renner/nedløp skiftes ut, men tidspunktet for når dette er nødvendig er vanskelig å si noe om.
- Det er ikke krav om utbedring opp til dagens krav.
- Det bør lages system for bortledning av vann fra taknedløp ved grunnmur.
- Stigetrinn for feier må monteres.

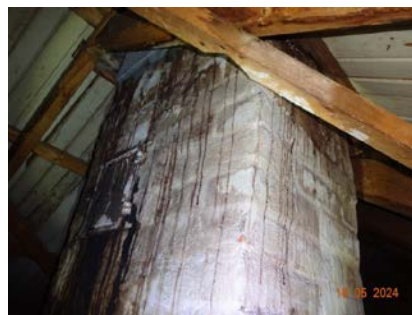
TG 2 Rom Under Terreng

Blindkjeller er en risikokonstruksjon, må påregne at det kan være skader i trekonstruksjon mot blindkjeller. Påvist råteskade i stubblofthimling i kjellerrom under kjøkken.

Del med kjellerrom under kjøkken.
Støpt gulv i kjellerrom.
Spekket steinmur.
Stubblofthimling.

- Det må foretas tiltak for å lukke avviket.

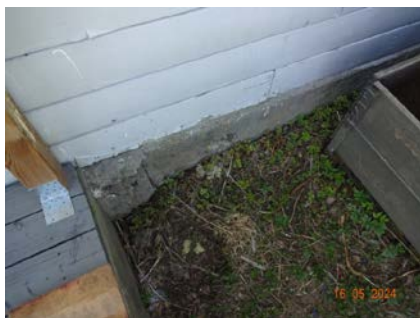
TC 3 Forstøtningsmurer

* Tomteforhold > Forstøtningsmurer: Det er påvist mindre sprekker og/eller skjevheter i muren. Det mangler rekkverk/annen sikring på forstøtningsmuren(e) ut ifra dagens krav. Avskalinger i murpuss.

Støpt forstøtningsmur ved innkjøring.
