Bygdevegen 239, 2415 HERADSBYGD

Salgsobjekt: Småbruk
Eierform: Eiet
Byggeår: 1876
BRA-i/BRA Total: 165/302 m²
Tomtstr.: 6294.1 m²
Gnr./bnr. Gnr. 62, bnr. 49

Befaringsdato: 16.05.2024

Rapportdato: 23.05.2024

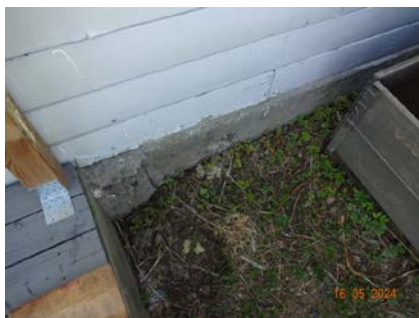
* Tomteforhold > Forstøtningsmurer: Det er påvist mindre sprekker og/eller skjevheter i muren. Det mangler rekkverk/annen sikring på forstøtningsmuren(e) ut ifra dagens krav. Avskalinger i murpuss.

TC 3 Forstøtningsmurer

Støpt forstøtningsmur ved innkjøring.
