Bygdevegen 239, 2415 HERADSBYGD

Befaringsdato: 16.05.2024

Tilstandsrapport

ENEBOLIG

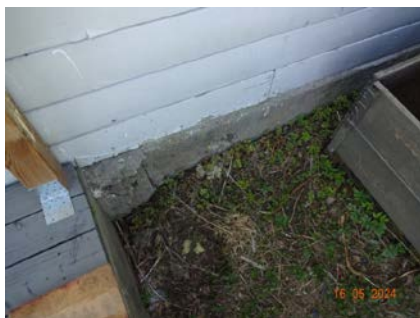
TC 3 Forstøtningsmurer

* Tomteforhold > Forstøtningsmurer: Det er påvist mindre sprekker og/eller skjevheter i muren. Det mangler rekkverk/annen sikring på forstøtningsmuren(e) ut ifra dagens krav. Avskalinger i murpuss.

Støpt forstøtningsmur ved innkjøring.

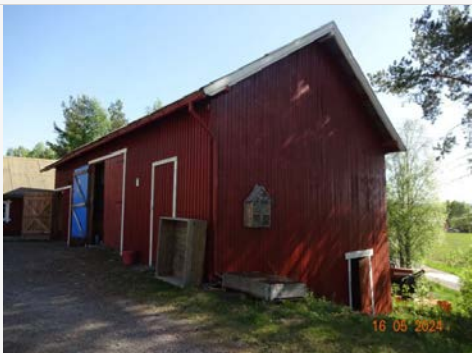
Låve med inntilbygget uthus

Påvist råteskade i enkelte stokker ved vindu. Sponfliser fra byggeåret kan ikke regnes som et tett undertak. Observert rust på takplatene. Skjevheter i takkonstruksjonen. Mangler takrenner. Eldre uthus, generelt med preg etter aldersforvitring og noe manglende vedlikehold. Må påregne aldersforvitring og skader. Kun deler er besiktiget.

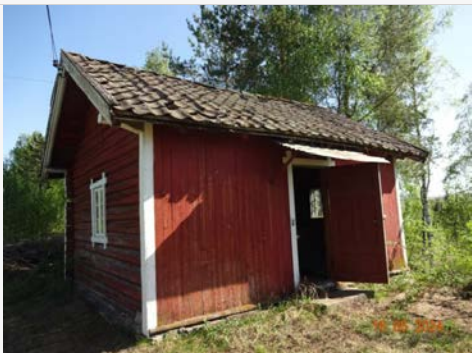
Bryggerhus

Påvist råteskade i tømmerlaft og innvendige stokker. Laft ligger langt ned mot terreng, må påregne fuktopptrekk i treverk. Mosegroing og knekte takstein på yttertak. Takstein ligger ujevnt. Sponfliser fra byggeåret kan ikke regnes som et tett undertak. Påvist barksopp i undertak. Sprekk i betonggulv. Eldre bryggerhus, generelt med preg etter aldersforvitring og noe manglende vedlikehold.
