Tilstandsrapport

Enebolig

Måsåbekkvegen 23, 2316 HAMAR

Befaringsdato: 13.11.2024

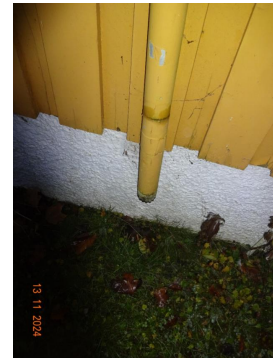
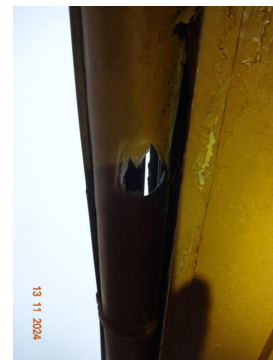
- Det er ikke tilfredsstillende bortledning av vann fra taknedløp ved grunnmur.
- Det mangler snøfangere på hele eller deler av taket, men det var ikke krav om dette på byggemeldingstidspunktet.
- Mer enn halvparten av forventet brukstid er passert på renner/nedløp/beslag.
- Takrenner/nedløp har store lekkasjer.

- Det er ikke krav om utbedring opp til dagens krav.
- Nye renner og nedløp må monteres
- Det bør lages system for bortledning av vann fra taknedløp ved grunnmur.

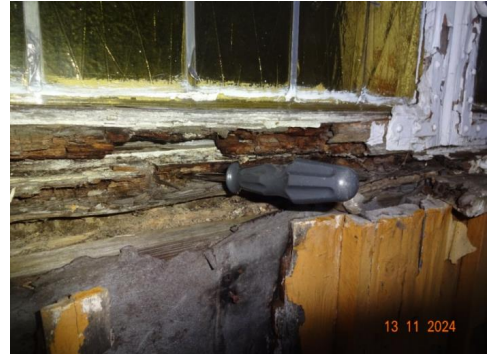
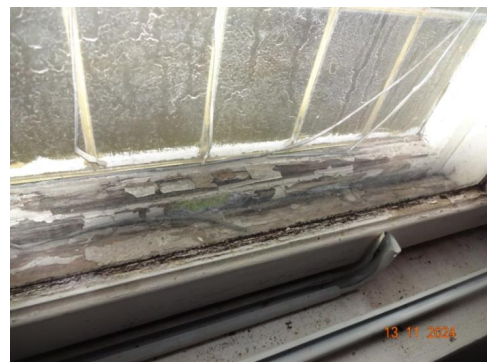
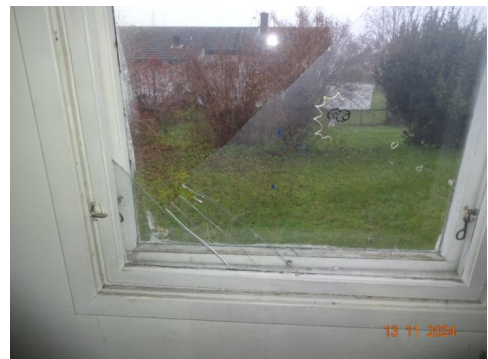
- Det er påvist at enkelte vinduer er vanskelig å åpne/lukke.
- Det er påvist avvik rundt innsetningsdetaljer.
- Det er påvist tegn på innvendig kondensering av enkelte vindusglass.
- Det er påvist vinduer med fukt/råteskader.
- Karmene i vinduer er slitte og det er sprekker i treverket.

- Vinduer med råteskader må erstattes med nye.
- Vinduer må justeres.
- Det må påregnes noe vedlikehold og at enkelte vinduer må skiftes ut.
- Kondensering på enkelte glass har medført fuktskader i treverk som kan medføre utskiftningsbehov av enkelte vinduer.

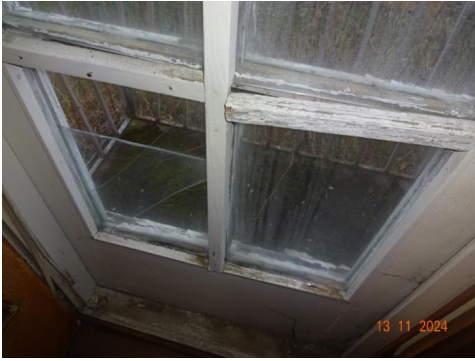
Knust glass i dobbeldør.
Dobbeldør med skader. Behov for justering.

Må påregne utskiftning av dobbeldør.

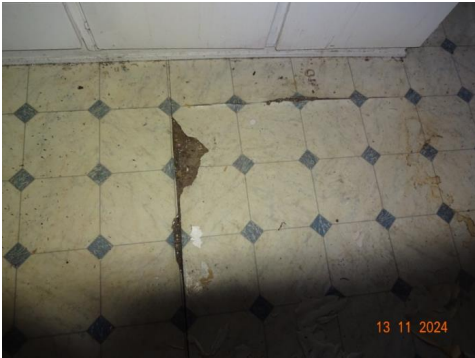
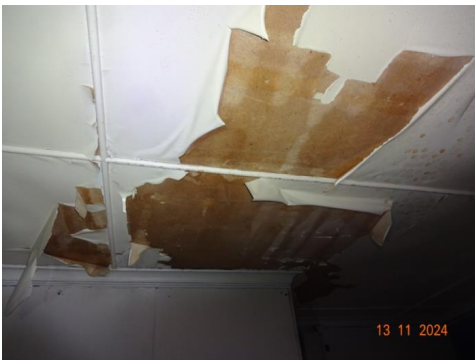
- Det er stedvis påvist synlige skader på overflater.

- Overflater må utbedres eller skiftes.

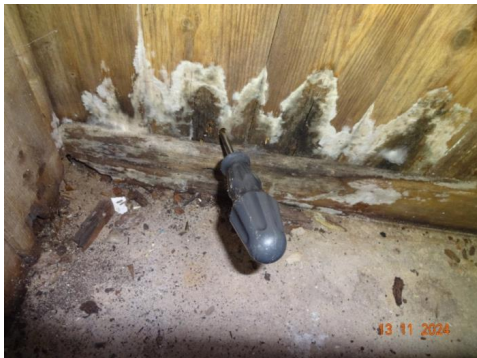
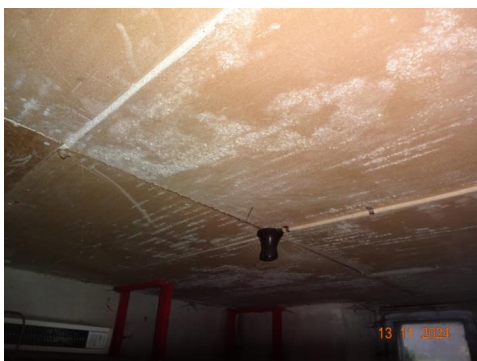
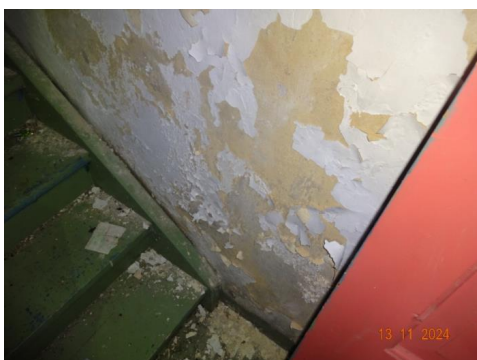
- Det er påvist indikasjoner på noe fuktgjennomtrenging i kjellergulv.
- Det er påvist indikasjoner på noe fuktgjennomtrenging inn i kjellermur.
- Det er påvist synlige fukt/råteskader i treverk i underetg./kjeller, hulltaking er derfor ikke nødvendig

Steder med fuktmerker i gulv.

Steder med saltutslag på kjelleryttervegger, etter fuktgjennomgang i veggene.

Kostnadsestimat gjelder kun fjerning av treverk og himlingsplater. Kostnadsestimat vedrørende fuktproblem er satt under drenering.

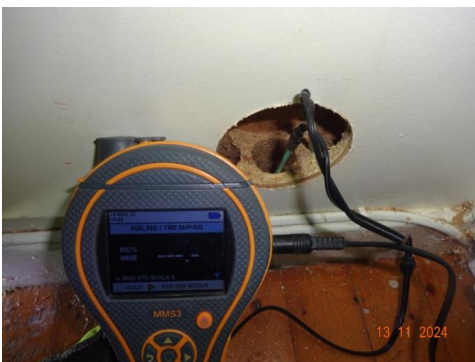
Bad er bygget etter byggeforskrifter gjeldende før 1997.
Bad fra før 1997 gis i denne rapport automatisk TG 3 da det ut fra alder må forventes at behov for oppgraderinger nærmer seg.
Krakkeleringer i servant.
Skadet flis over servant.
Fuktskadet innredning under servant.
Vinyltapet er dårlig festet.
Montasjermerker.
Fallforhold er ikke kontrollert på grunn av dusjkabinett.

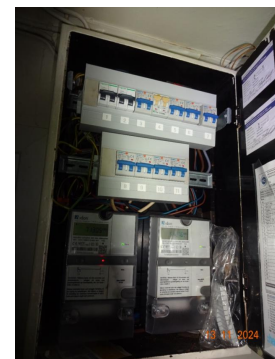
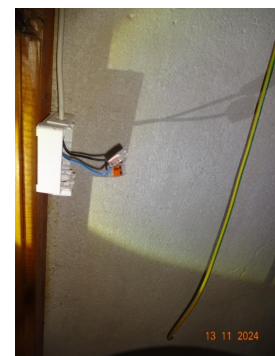
8. Er det tegn til at det har vært termiske skader (tegn på varmgang) på kabler, brytere, downlights, stikkontakter og elektrisk utstyr? Sjekk samtidig tilstanden på elektrisk tilkobling av varmtvannsbereder, jamfør eget punkt under varmtvannstank
Nei
9. Er der synlig defekter på kabler eller er disse ikke tilstrekkelig festet?
Ja

10. Er det tegn på at kabelinnføringer og hull i inntak og sikringsskap ikke er tette, så langt dette er mulig å sjekke uten å fjerne kapslinger?
Nei
11. Finnes det kursfortegnelse, og er den i samsvar med antall sikringer?
Ja
12. Foreta en helhetsvurdering av det elektriske anlegget, dets alder, allmenne tilstand og fare for liv og helse. Bør det elektriske anlegget ha en utvidet el-kontroll?
Ja Mangler deksler til koblingsbokser. Se bilde.
Ikke tilstrekkelig festet strømledning. Se bilde.
