Måsåbekkvegen 23, 2316 HAMAR

**Rehabiliteringsobjekt! Stor og solrik eiendom bebygget med en enebolig med 2 bruksenheter og et gammelt garasjeuthus.**

# Rehabiliteringsobjekt

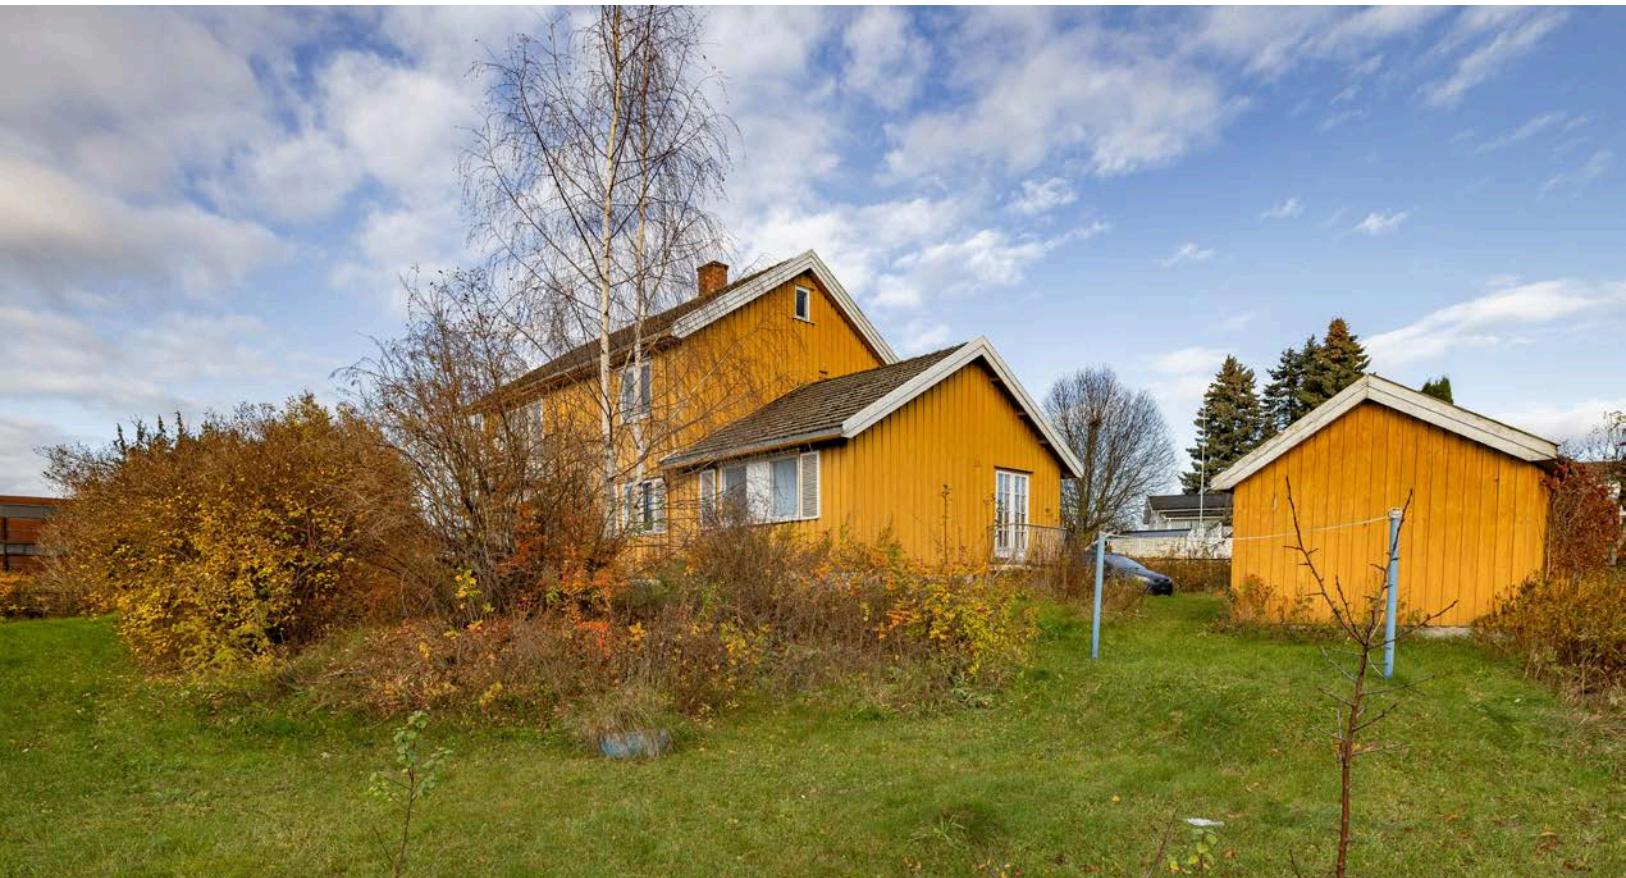
Huset må betraktes som ett rehabiliteringsobjekt. Generelt med preg av skader, aldersforvitring og manglende vedlikehold. Garasjeuthus er i dårlig forfatning.

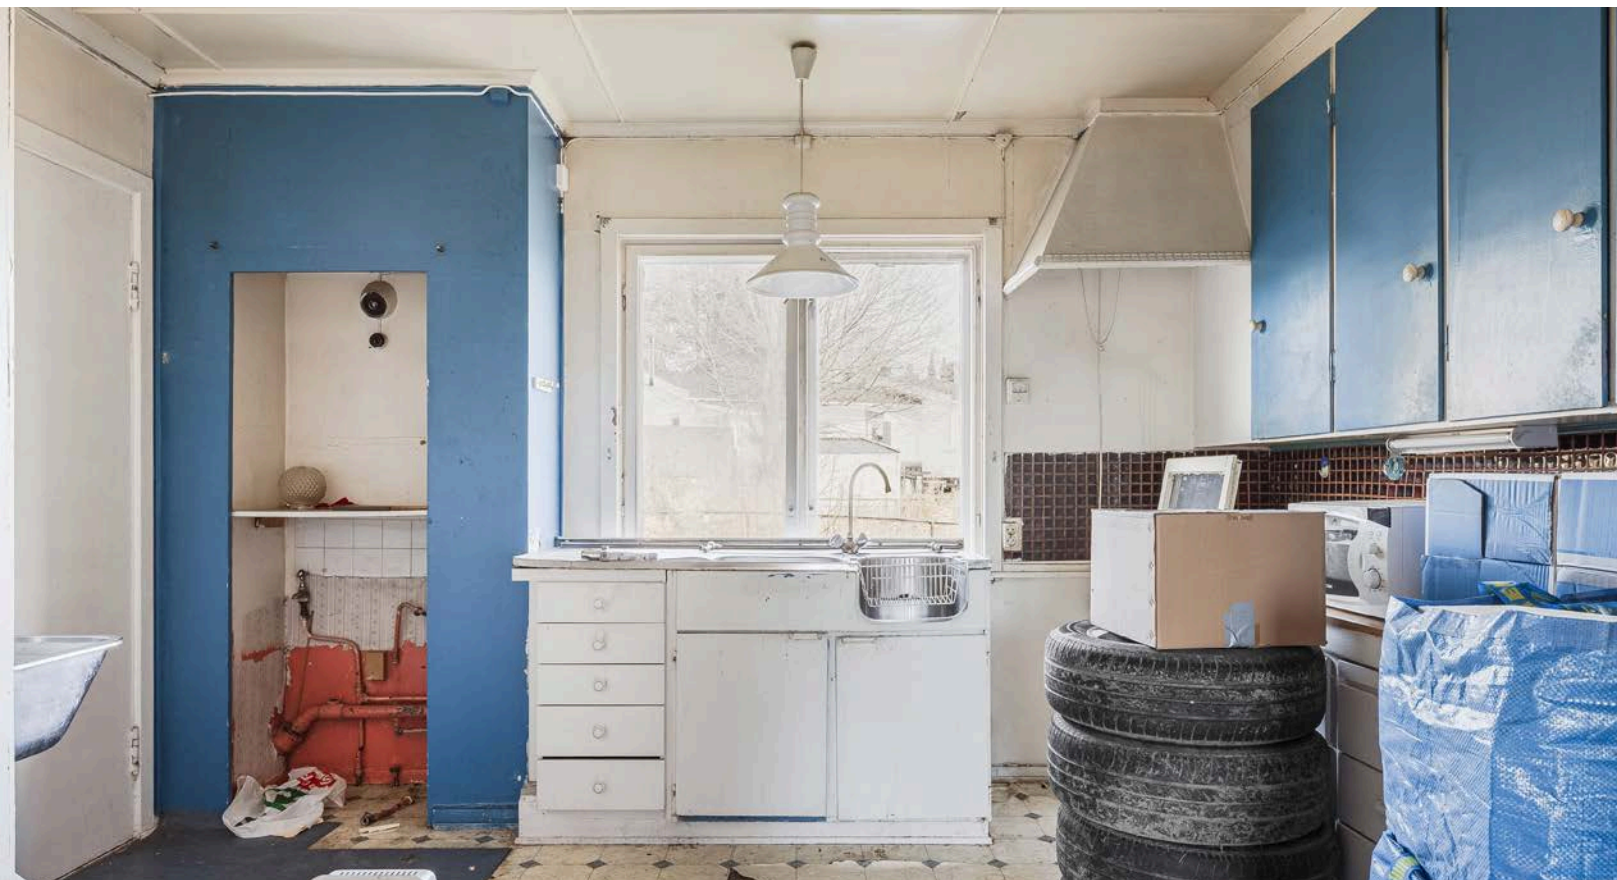
Kjøkkenet i 1. etasje med omfattende skader og behov for full utskifting av overflater/innredning.

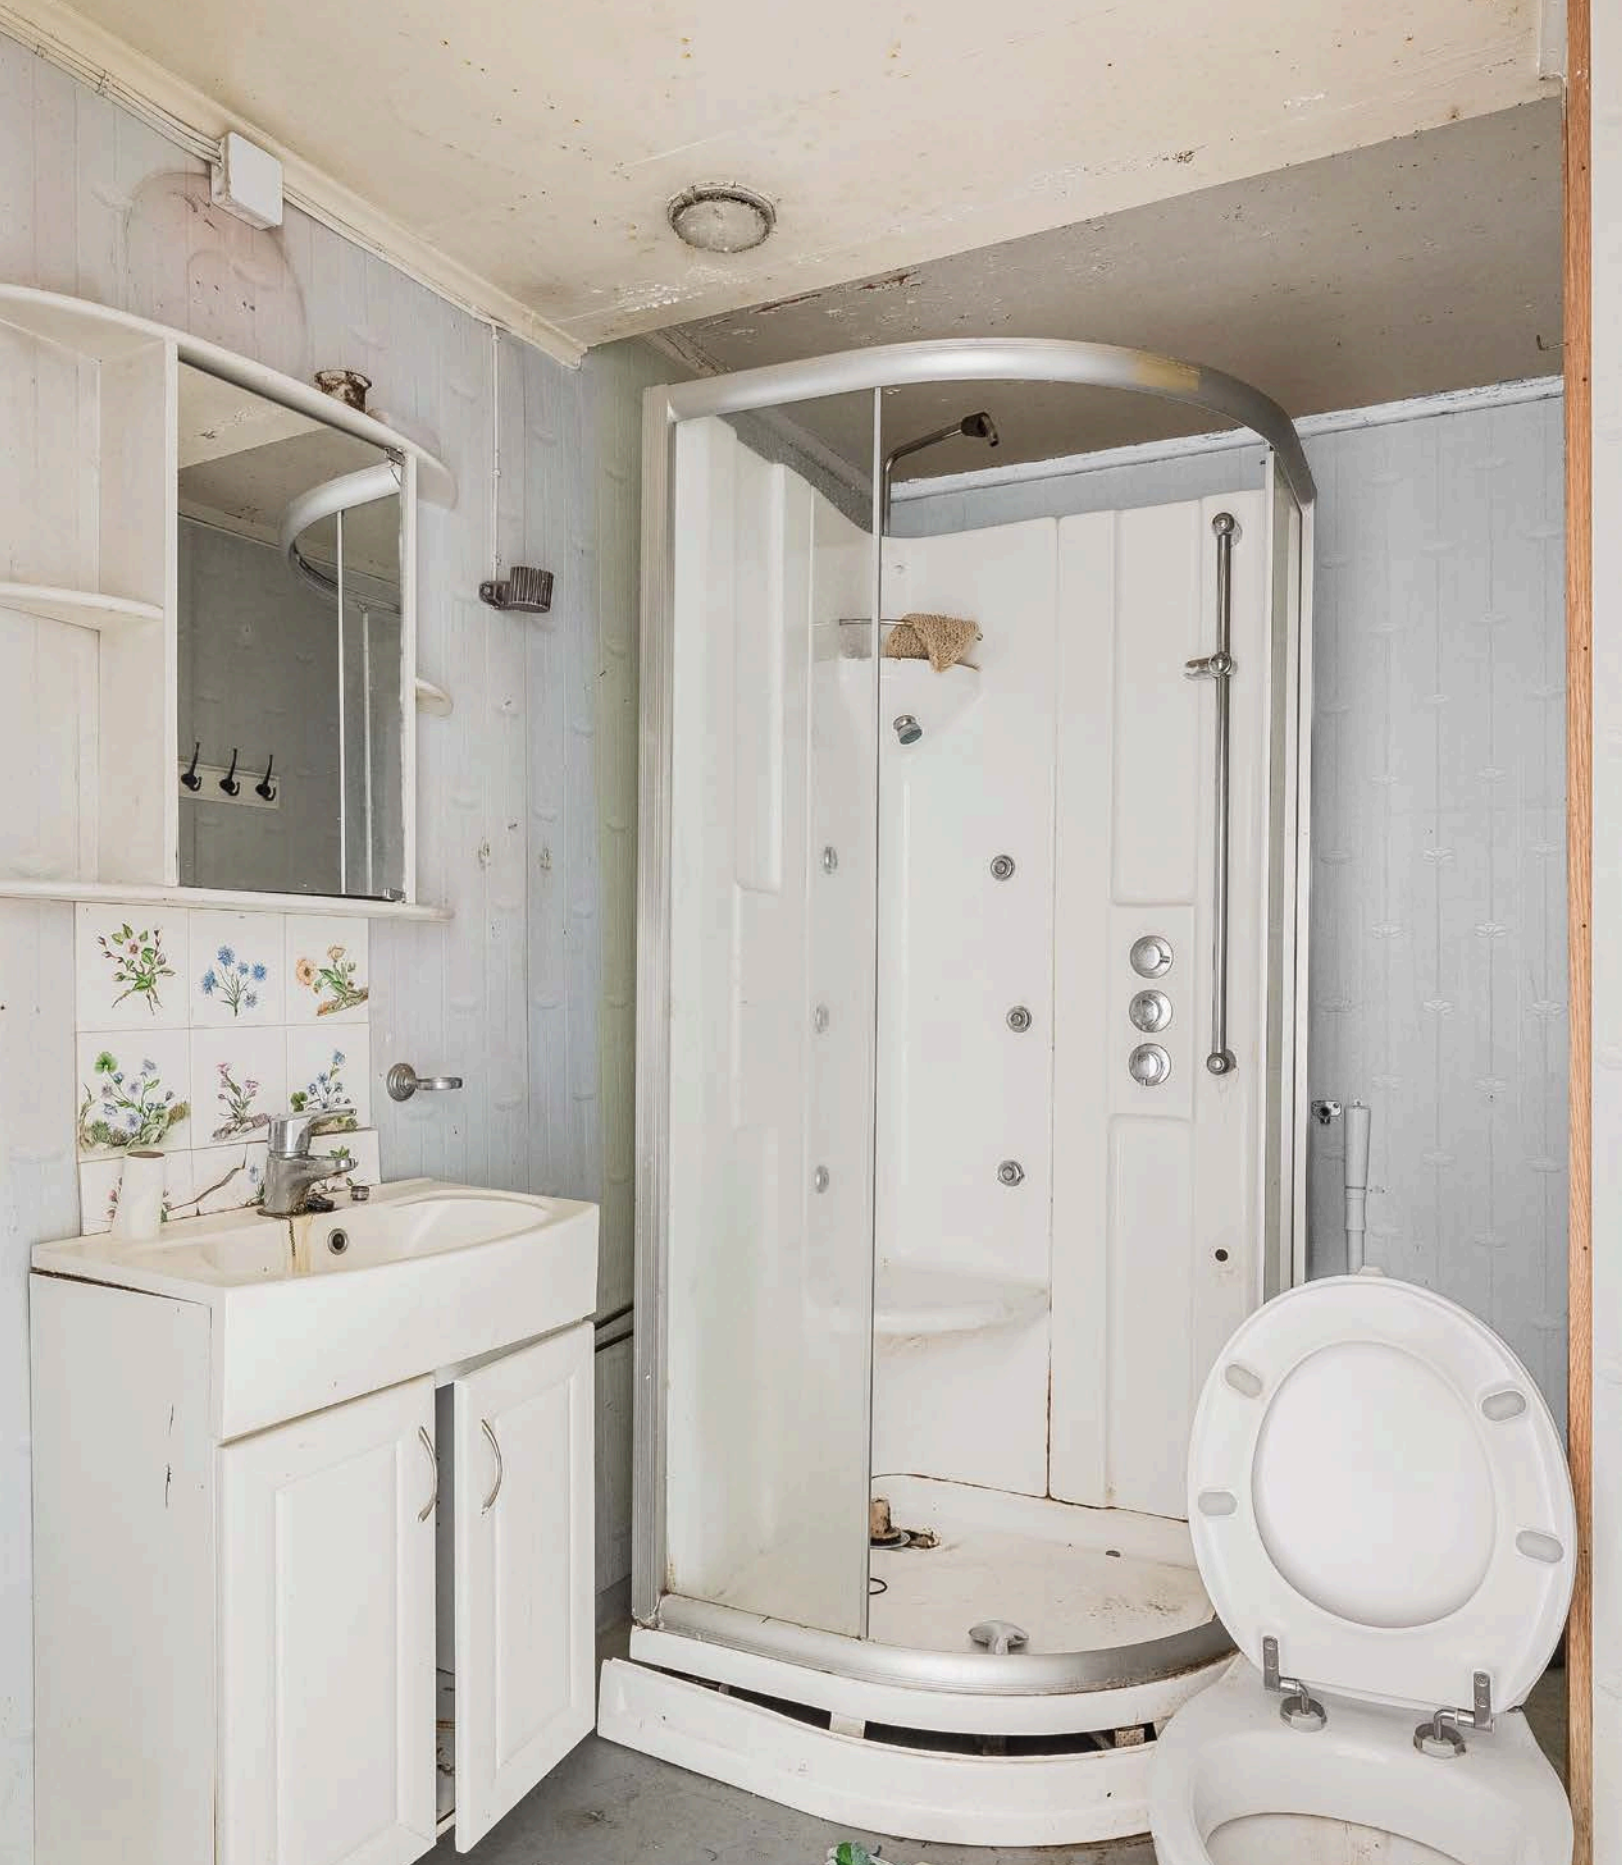
Eldre badrom i 1. etasje som må totalrenoveres.

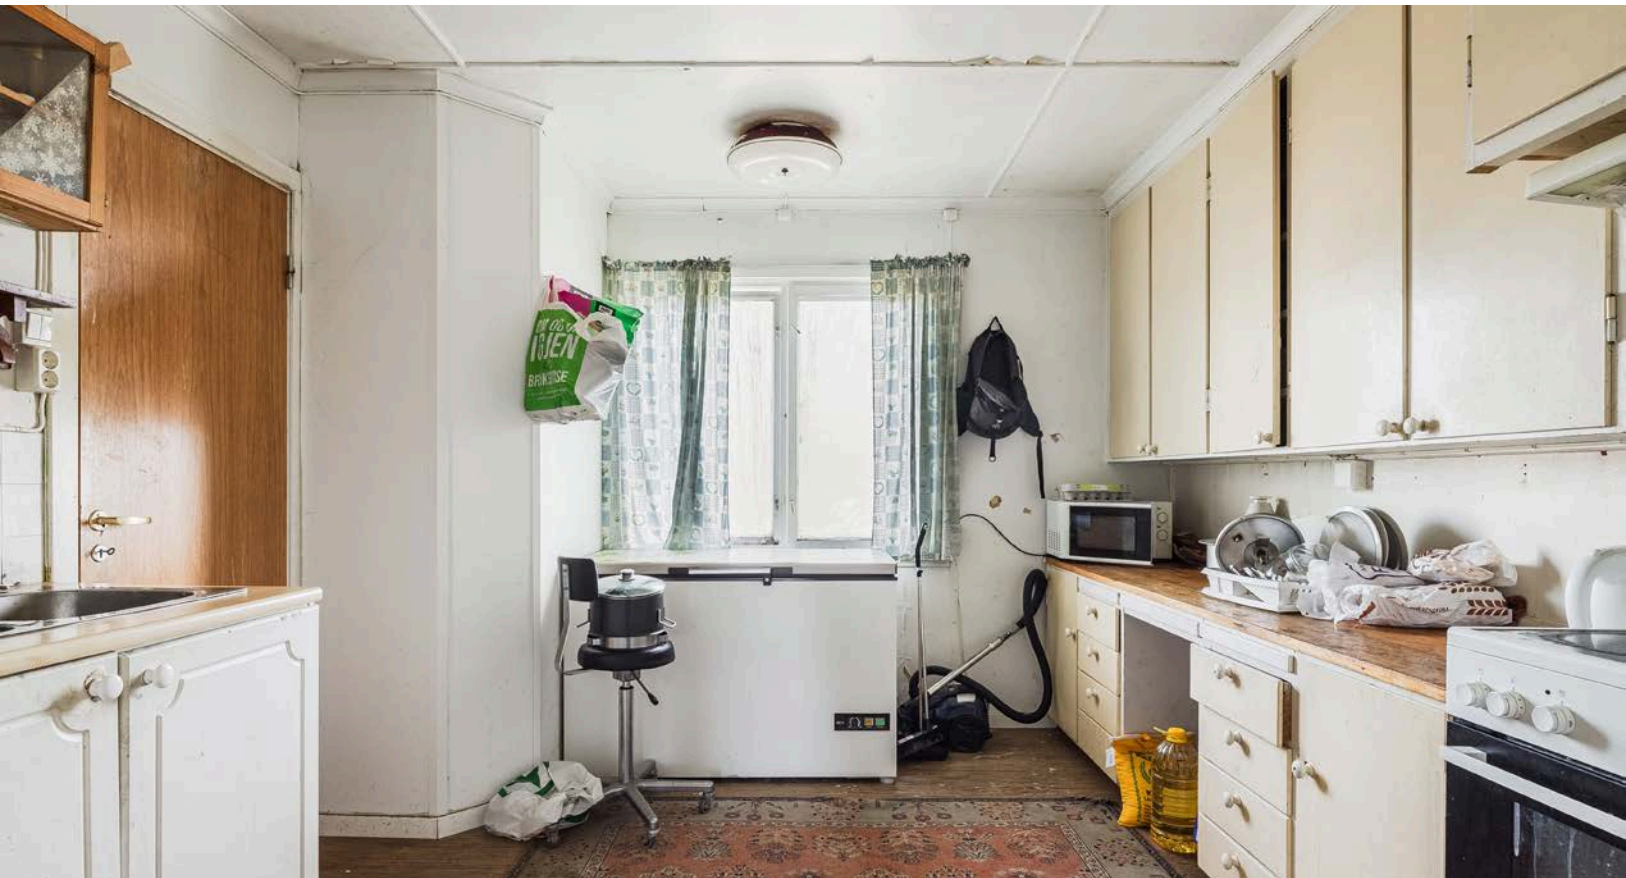
Kjøkken i 2. etasje med omfattende skader.

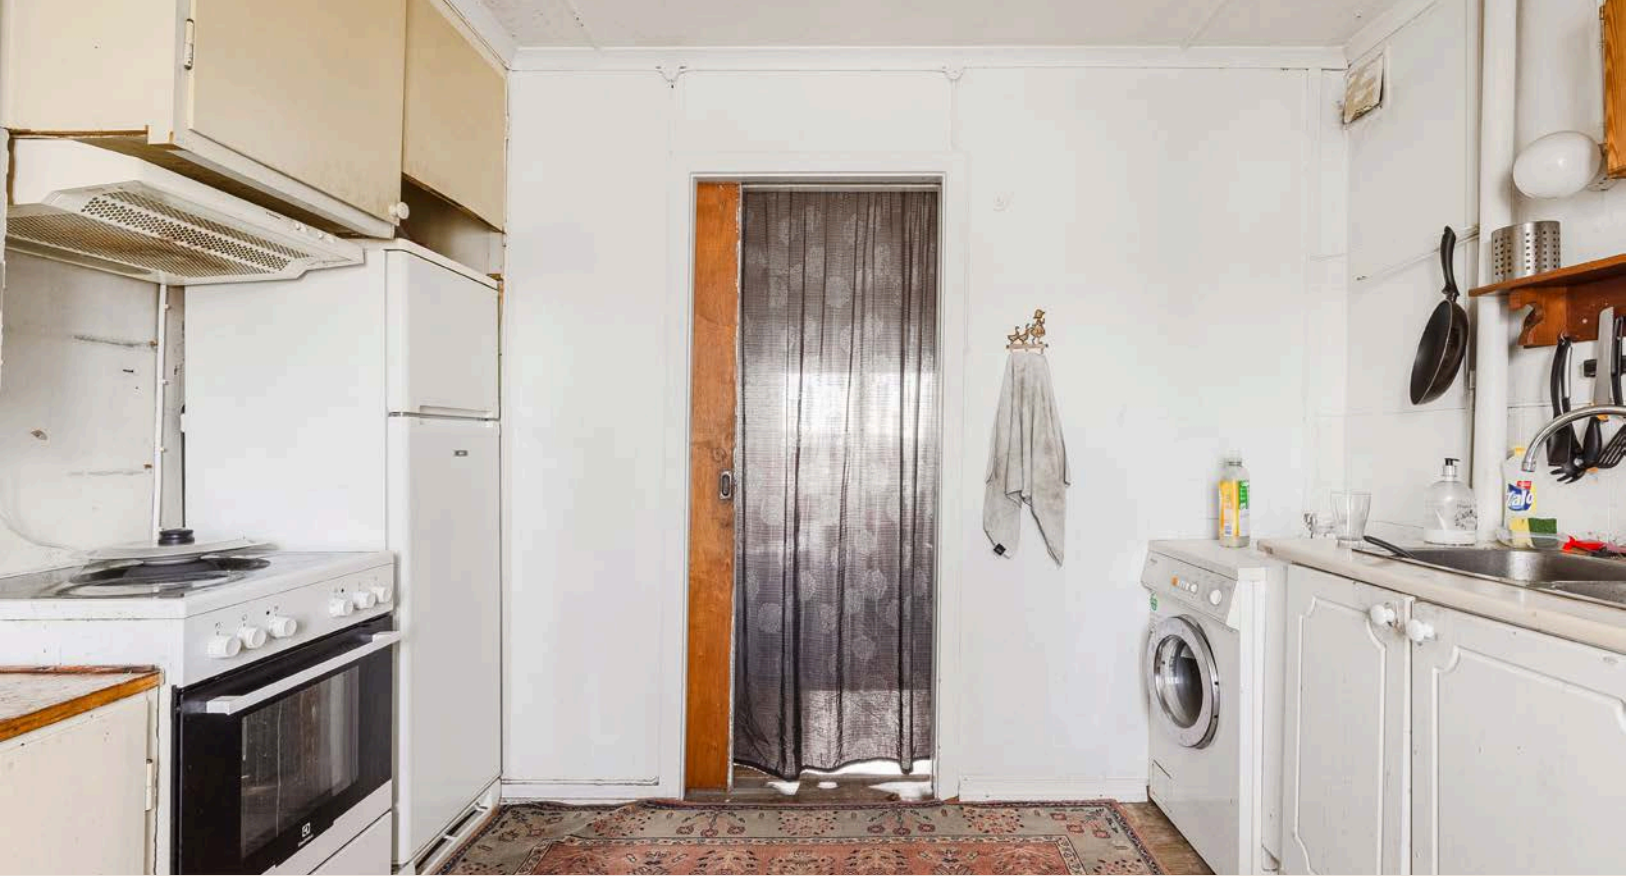
Det må foretas full utskifting av overflater/innredning.

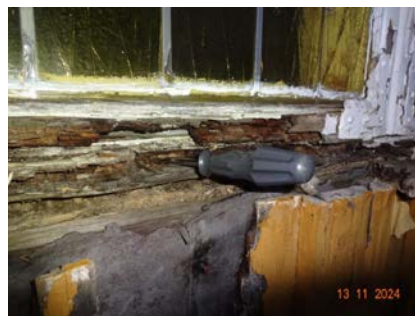
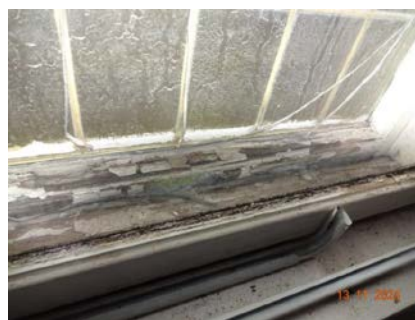
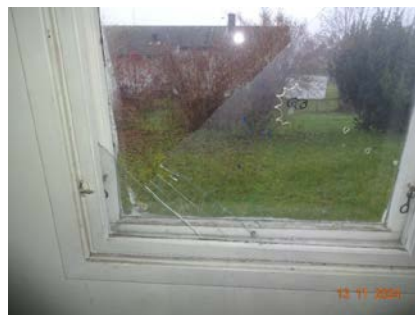
\* Utvendig > Vinduer: Det er påvist at enkelte vinduer er vanskelig å åpne/lukke. Det er påvist avvik rundt innsettingsdetaljer. Det er påvist tegn på innvendig kondensering av enkelte vindusglass. Det er påvist vinduer med fukt/råteskader. Karmene i vinduer er slitte og det er sprekker i treverket. Det er påvist sprukne glassruter.

- Vinduer med råteskader må erstattes med nye.
- Vinduer må justeres.
- Det må påregnes noe vedlikehold og at enkelte vinduer må skiftes ut.
- Kondensering på enkelte glass har medført fuktskader i treverk som kan medføre utskiftningsbehov av enkelte vinduer.

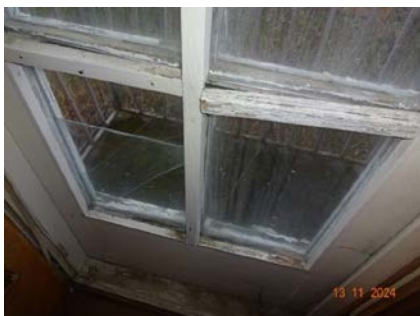
\* Utvendig > Dører - 2: Det er påvist andre avvik: Knust glass i dobbeldør. Dobbeldør med skader. Behov for justering.

Må påregne utskiftning av dobbeldør.

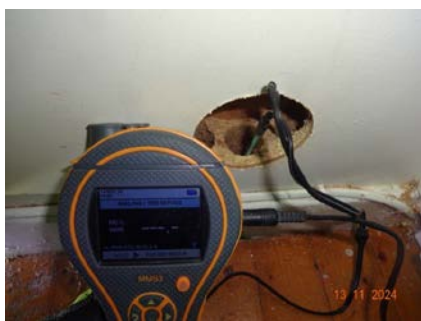
### TG 1 Tilliggende konstruksjoner våtrom

Hulltaking er foretatt nederst på delevegg mot våtsonen. Ved bruk av fuktmåler ble det ikke registrert unormale verdier.

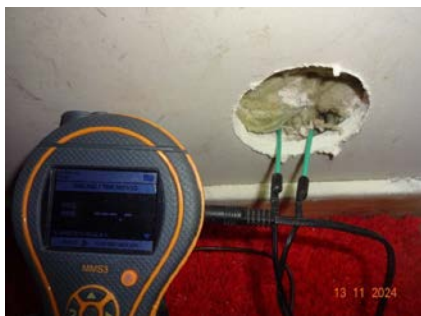
### TG 1 Tilliggende konstruksjoner våtrom

Hulltaking er foretatt nederst på delevegg mot våtsonen. Ved bruk av fuktmåler ble det ikke registrert unormale verdier.
