# Tilstandsrapport

📍 Skudvikveien 33, 3788 STABBESTAD

# gnr. 5, bnr. 92

Rapportdato: 15.05.2023

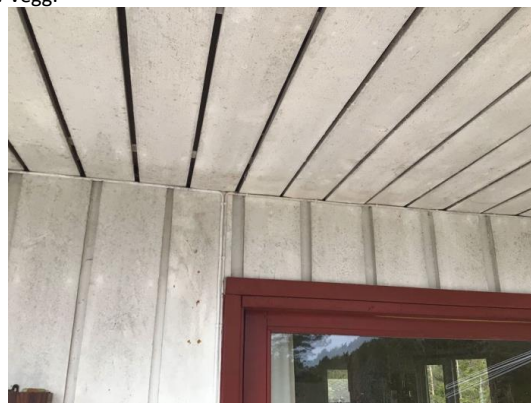
Veggene har bindingsverkskonstruksjon fra byggeår. Fasade/kledning har liggende bordkledning i keboni. Det er noe stående eldre kledning, denne hadde isolert sett fått TG: 2.

Del av vegg med eldre kledning, denne delen av vegg får TG:2.

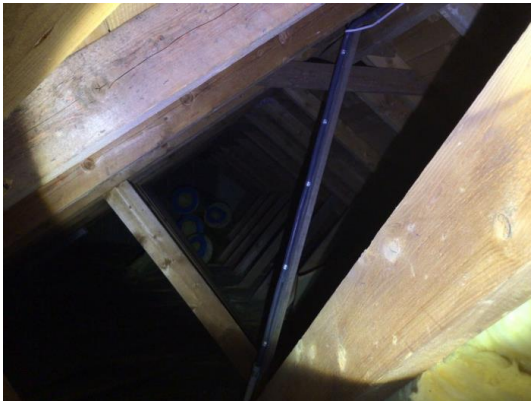
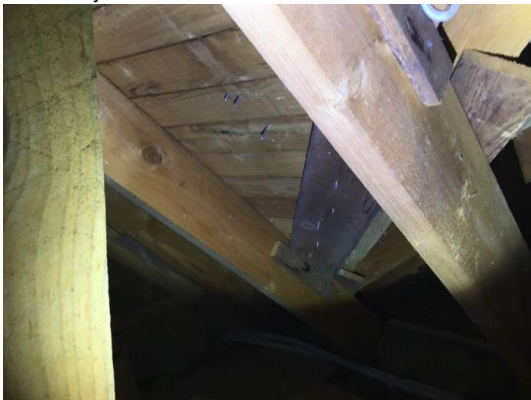
Takkonstruksjonen har W-takstoler i tre på en del og sperrer i tre. Det er bordtak.

Del av konstruksjon sett fra loft.

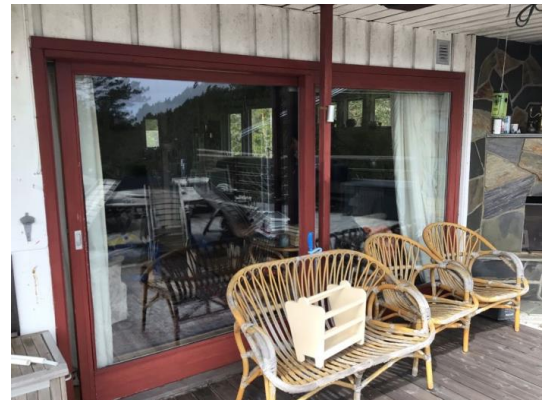
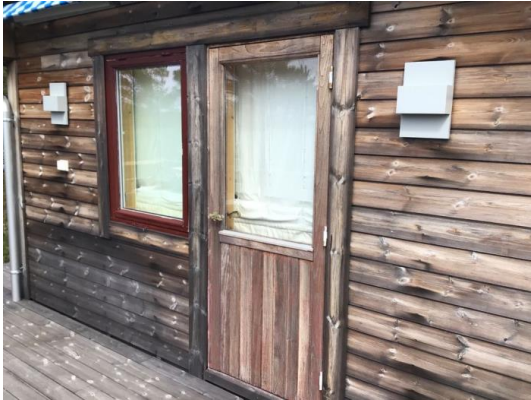
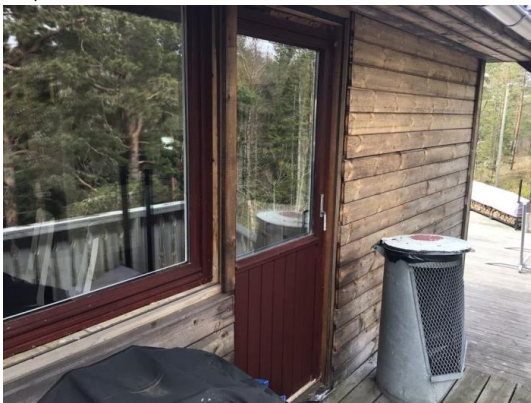
Bygningen har dører i tre med glass. Dører er av en varierende alder.

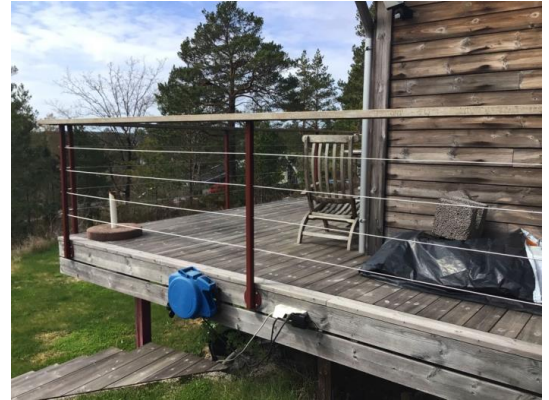
Del av terrasse, her ser man rekkverk med åpninger over 10 cm.

- Åpninger i rekkverk er ikke i henhold til krav i dagens forskrifter.
- Det er avvik:

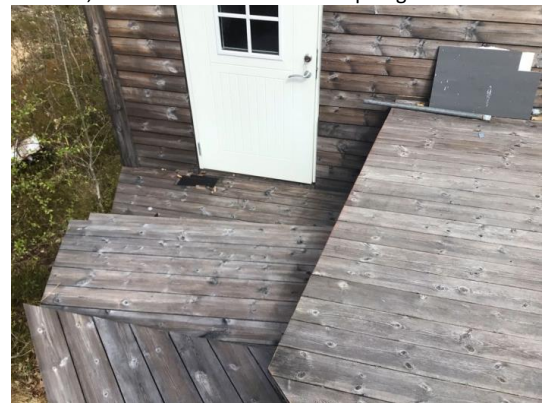
Eksempel på høyde over 50 cm som ikke er sikret med rekkverk.

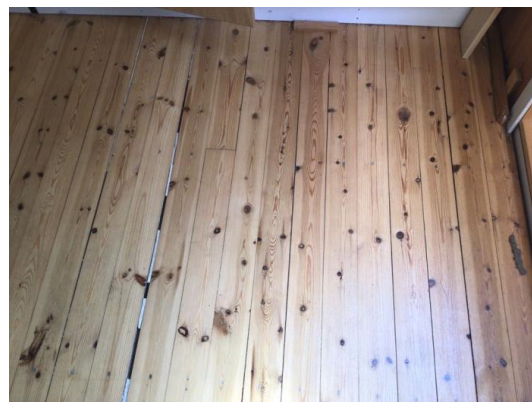
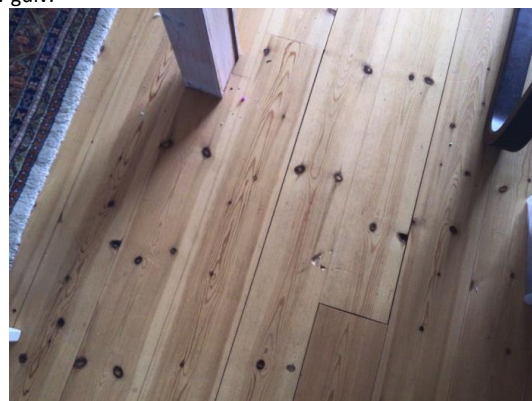
Del av gulv.

Det er registrert noe bruksslitasje og aldersslitasje. Det er også svinnsprekker i tregulv.

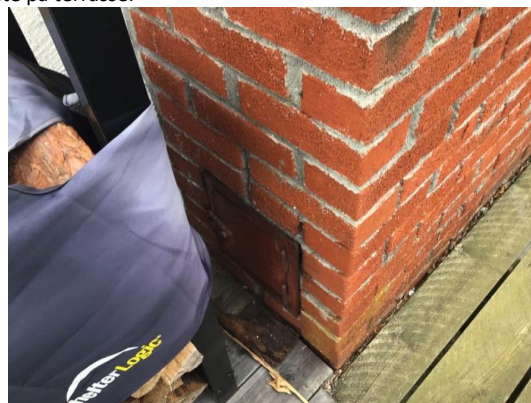
Feieluke ute på terrasse.

- Det anbefales å montere ildfast plate under luker på pipe.
- Det må foretas tiltak for å lukke avviket.

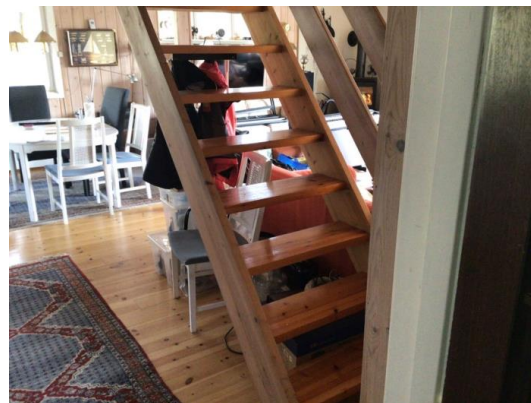
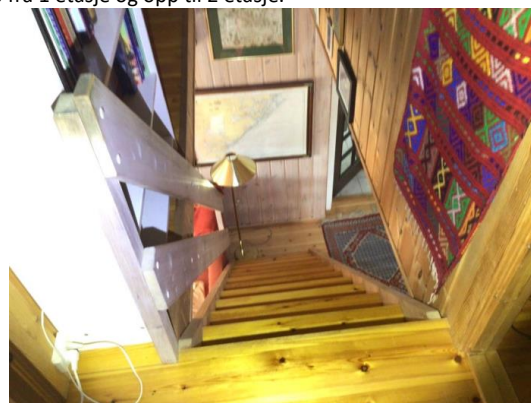
- Innvendig > Innvendige trapper** [Gå til side](#)  
Åpninger i rekkverk er større enn dagens forskriftskrav til rekkverk i trapper.  
Åpninger mellom trinn i innvendig trapp er større enn dagens forskriftskrav.  
Det er ikke montert rekkverk.

Trapp fra 1 etasje og opp til 2 etasje.

- Åpninger er såpass store at det ut ifra sikkerhetsmessige forhold anbefales å lage mindre åpninger.
- Rekkverk må monteres for å lukke avviket.

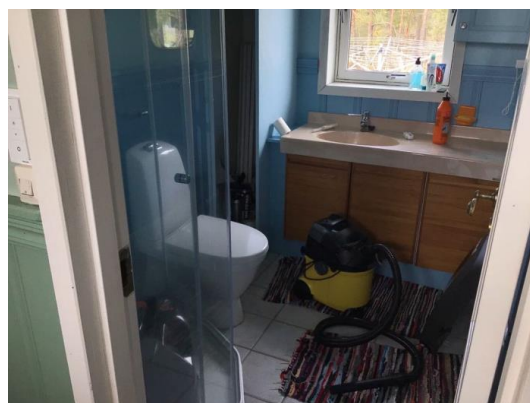
- Våtrom > Generell > Bad** [Gå til side](#)  
Våtrommet må oppgraderes for å tåle normal bruk etter dagens krav.

Del av badrom.

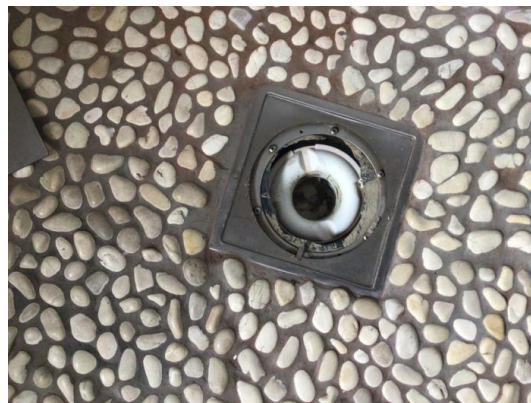
Det er plastsluk og smøremembran med ukjent utførelse.

Sluk i gulv.

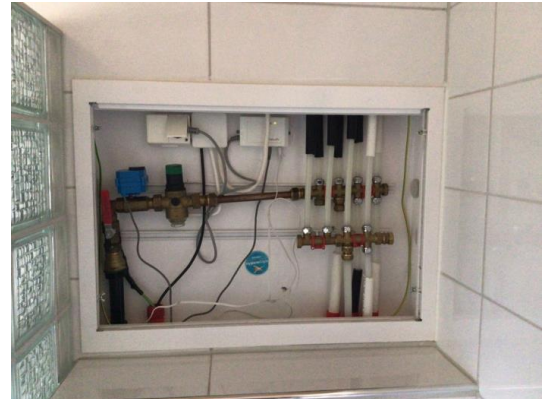
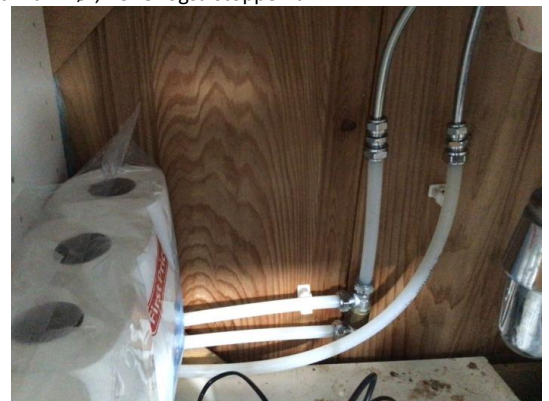
Innvendige vannledninger er av plast (rør i rør), plast og kobber.

Skap til vannrør, her er også stoppekran.

- Det er ikke behov for utbedringstiltak siden anlegget fungerer i dag, men ut ifra alder kan skader plutselig oppstå på eldre anlegg.

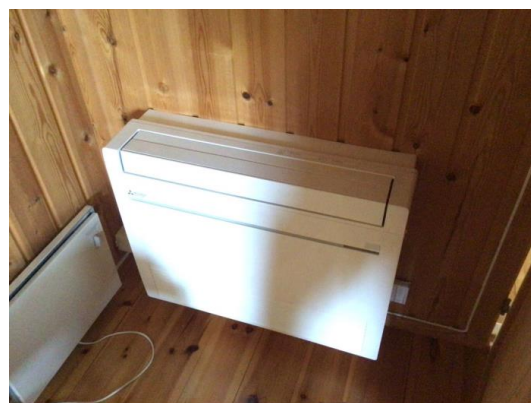
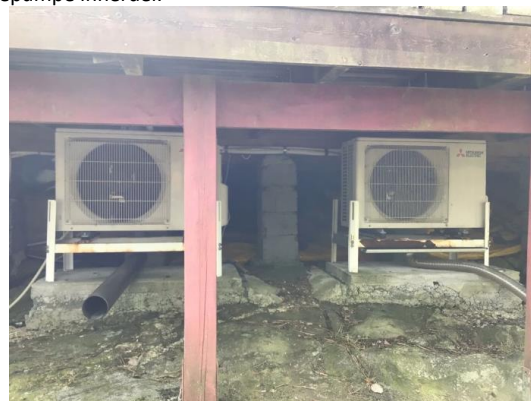
Varmepumpe og solcelleanlegg er ikke vurdert på tilstandsnivå, da dette ligger på utsiden av takstmannens kompetanse.
