# Tilstandsrapport

Fritidsbolig

Skudvikveien 33, 3788 STABBESTAD

Befaringsdato: 03.04.2025

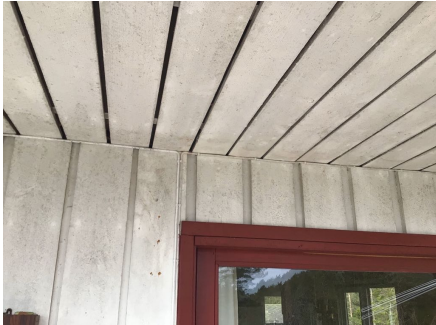
Veggene har bindingsverkskonstruksjon fra byggeår. Fasade/kledning har liggende bordkledning i keboni. Det er noe stående eldre kledning, denne hadde isolert sett fått TG: 2.

Del av vegg med eldre kledning, denne delen av vegg får TG:2.

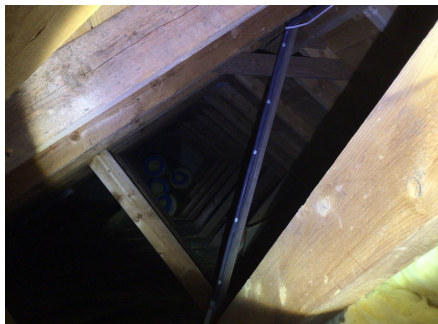
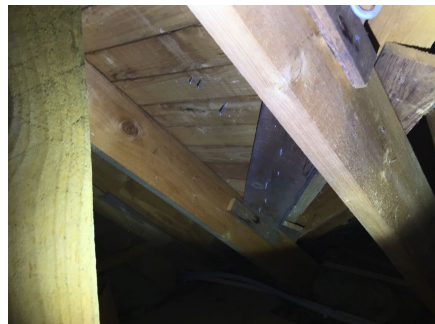
Del av konstruksjon sett fra loft.

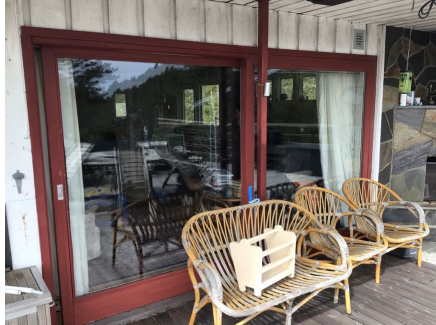
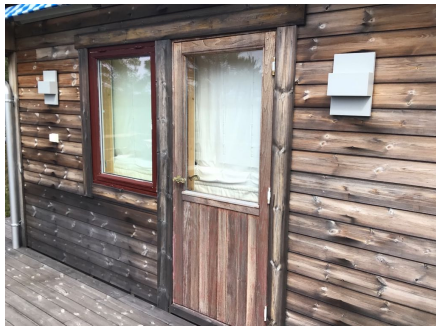
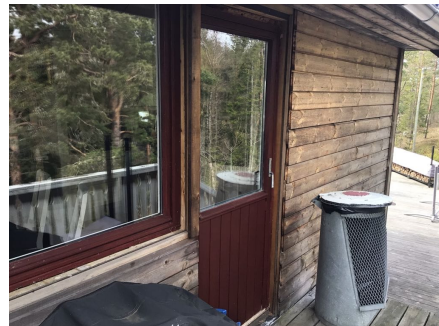
- Det er påvist avvik rundt innsetningsdetaljer.
- Det er avvik:

Terrassedør.

- Det bør gjøres tiltak for å lukke avviket.
- Tiltak:

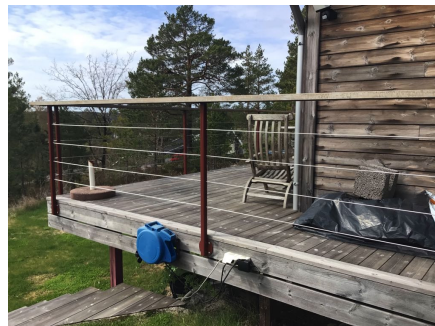
- Åpninger i rekkverk er ikke i henhold til krav i dagens forskrifter.
- Det er avvik:

Del av terrasse, her ser man rekkverk med åpninger over 10 cm.

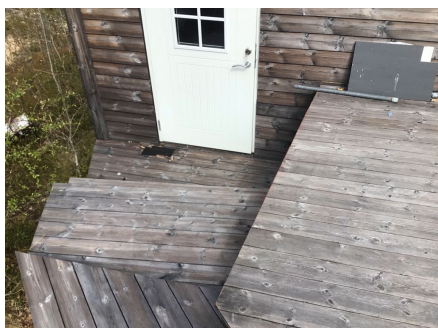
Eksempel på høyde over 50 cm som ikke er sikret med rekkverk.

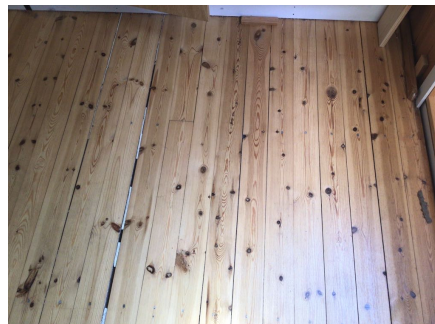
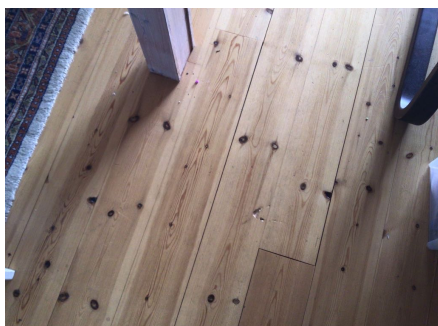
Det er registrert noe bruksslitasje og aldersslitasje. Det er også svinnsprekker i tregulv.

Del av gulv.

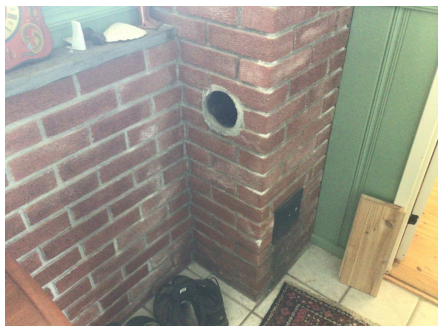
Pipe, uten montert ildsted.

- Det anbefales å montere ildfast plate under luker på pipe.
- Det må foretas tiltak for å lukke avviket.

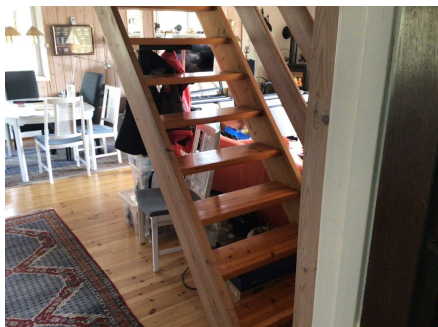
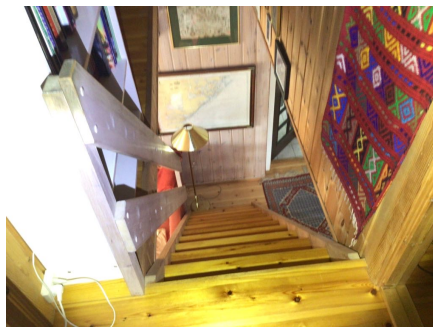
- Åpninger er såpass store at det ut ifra sikkerhetsmessige forhold anbefales å lage mindre åpninger.
- Rekkverk må monteres for å lukke avviket.

Trapp fra 1 etasje og opp til 2 etasje.

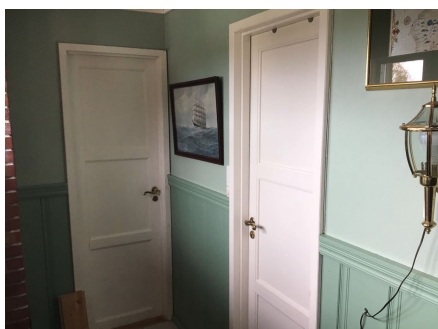
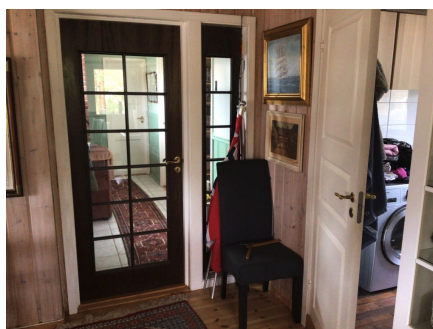
Eksempel på innerdører.

Dører kan evt stedvis renoveres eller fornyes.

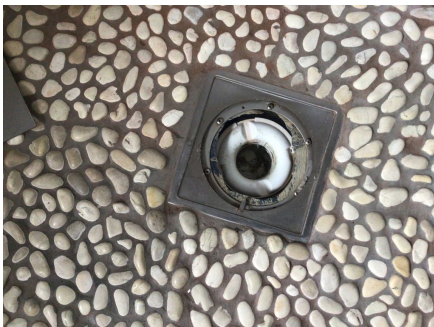
Sluk i gulv.

- Innhent dokumentasjon, om mulig.

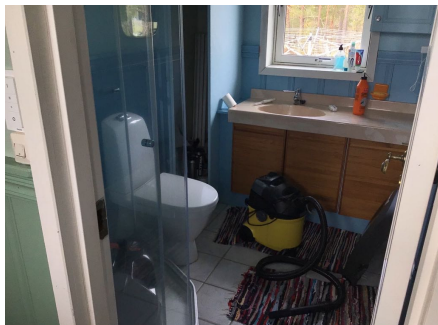
Del av baderom.

- Våtrommet må totalrenoveres. Alle forhold med tettesjikt, våtsone, sluk m.m. må dokumenteres.

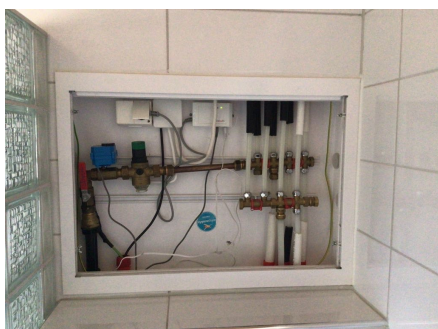
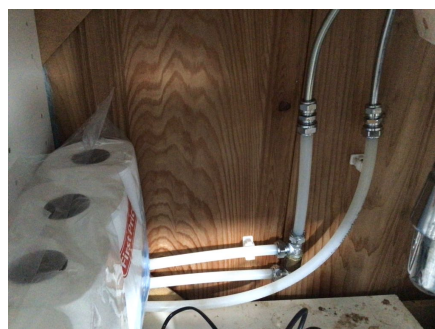
Skap til vannrør, her er også stoppekran.

- Det er ikke behov for utbedringstiltak siden anlegget fungerer i dag, men ut ifra alder kan skader plutselig oppstå på eldre anlegg.
