Tilstandsrapport

Enebolig

Rekstadgutua 70 , 2850 LENA

Rapportdato: 13.05.2026

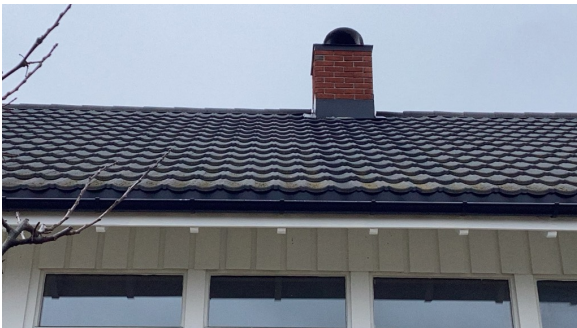
Mosegrodde deler av tak.

Mose bør fjernes fra taktekkingen for å forlenge levetiden og redusere risikoen for skader på taket. Videre bør taket inspiseres nærmere når det er tilgjengelig og forsvarlig sikringsutstyr er på plass, for å avdekke eventuelle skjulte skader eller behov for vedlikehold. Dersom tiltak ikke gjennomføres, øker risikoen for forringelse av taktekking og potensielle lekkasjer.

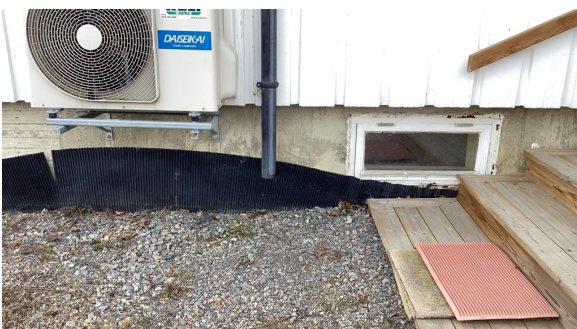
Bulker på nedløp og takrenner. Frostsprengte nedløp. Malings/olieflass registrert. Takrenne har motfall til nedløp. Utvendige beslag og takrenner/nedløp bærer preg av slitasje og er modent for utskifting. Tilstandsgrad er satt ut fra synlige forhold og opplysninger om alder.

Mangler bortledning av takvann.

- Det bør lages system for bortledning av vann fra taknedløp ved grunnmur.

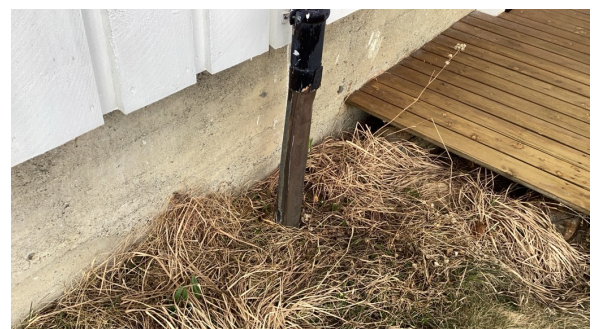
Bulkete nedløp.

Det bør foretas utbedring eller utskifting av takrenner, nedløp og beslag for å sikre tilfredsstillende bortledning av vann og hindre videre forringelse av bygningsdelene. Dersom tiltak ikke gjennomføres, øker risikoen for vannskader på fasade, grunnmur og omkringliggende konstruksjoner, samt ytterligere forringelse av takrenner og beslag.

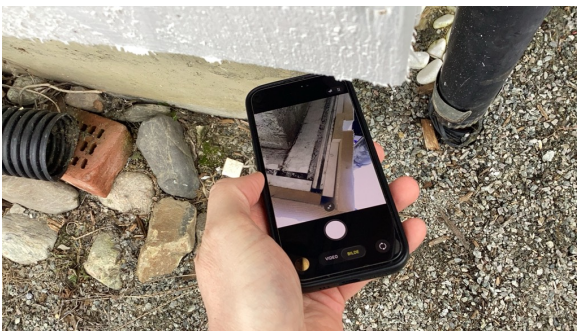
Det er observert åpninger i utvendig komplettering som øker risikoen for at mus kan komme inn.

Det bør etableres tilfredsstillende lufting bak kledningen, samt utbedres åpninger i utvendig komplettering for å hindre inntrenging av mus. Manglende lufting og åpninger kan føre til fuktskader, råte og skadedyr i veggkonstruksjonen, noe som kan redusere byggets levetid og medføre kostbare utbedringer. Skjulte konstruksjoner og høy alder øker risikoen for skjulte skader, spesielt over grunnmuren og under vinduer. Videre undersøkelser anbefales for å avdekke eventuelle skjulte feil.

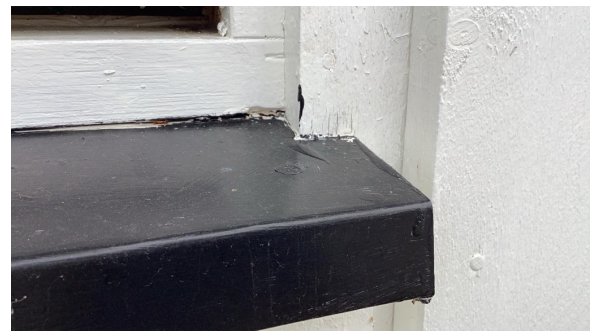
Kledning er ført ned på vannbrett, risiko for fuktopptrekk.

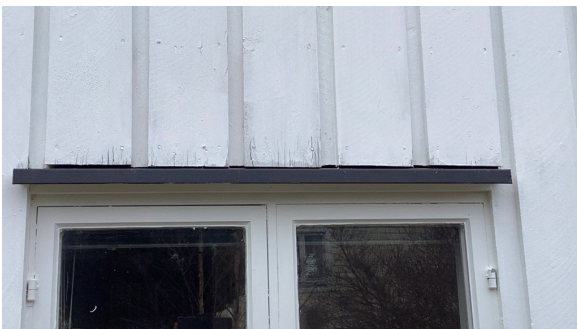
Deler av kledning bærer preg av slitasje.

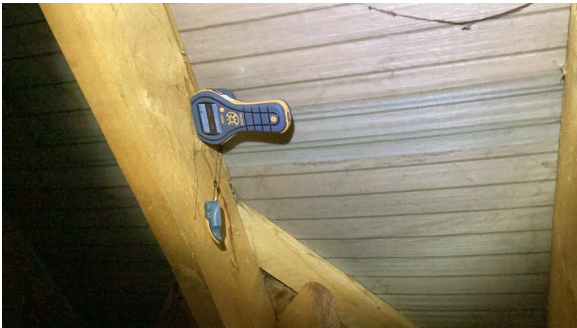
Ved enkel fuktmåling registrerte jeg tørre verdier.

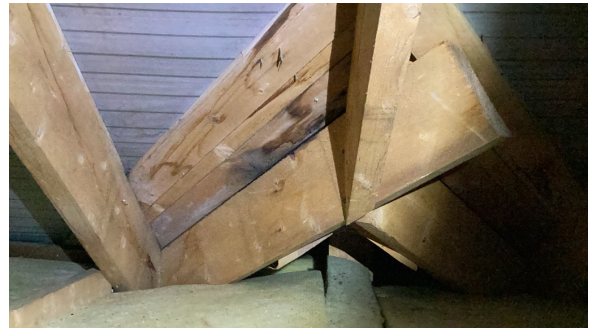
Eksakt tilstand kan ikke sjekkes uten bygningsmessige inngrep. Tilgjengelige deler av takkonstruksjon er delvis inspisert fra luke og lyst med lommelykt. Utett plast ble registrert, dette er et avvik som gir risiko for skade i konstruksjonen. Det tas spesifikt forbehold om at deler av bygningsdelen er skjult, har en alder som øker sannsynligheten for skjulte feil og har brukt opp mye av sin forventede brukstid. Spor av mus registrert, ukjent omfang. Synlige fuktmerker. Det er usikkert om fuktmerker skyldes eldre eller nyere vanngjennomtrengning. Tilgjengelige merker var tørre på befaringen. Skrå, isolerte takflater defineres som risikokonstruksjon på grunn av erfaringsmessig høy skadefrekvens, spesielt med tanke på fukt- og kondensproblematikk som ofte oppstår i slike konstruksjoner. Spiker stikker gjennom undertak enkelte steder. Isolasjon dekker delvis lufting mot raft. Utett undertak ved gjennomføring. Tilstandsgrad gitt pga. nevnte forhold.

Misfarging.

Det bør utføres nærmere undersøkelser av takkonstruksjonen for å avdekke eventuelle skjulte skader, spesielt med tanke på fuktmerker, utett plast og undertak, samt spor av mus. Utbedring av utette områder og forbedring av lufting/ventilering bør gjennomføres for å redusere risikoen for fuktskader, råte og skadedyrangrep. Konsekvensen av å ikke utbedre forholdene er økt risiko for skjulte skader, redusert levetid på takkonstruksjonen og mulige følgeskader på øvrige bygningsdeler.

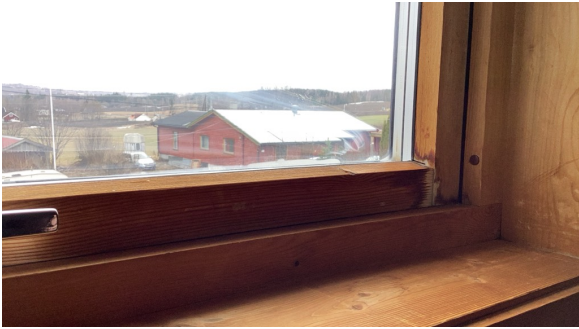
Kondensmerker og punktert vindu registrert.

Det bør vurderes utskifting eller vedlikehold av vinduer med kondensmerker, slitte tettelister og punkterte ruter for å hindre ytterligere forringelse, varmetap og risiko for fuktskader. Isolerglassruter fra 1980-1981 kan inneholde PCB og må håndteres som spesialavfall ved utskifting for å unngå miljø- og helsefare. Lav høyde mellom terreng og kjellervinduer kan medføre økt risiko for fuktinntrengning.

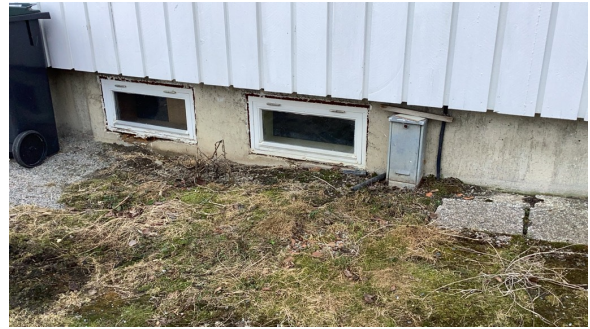
Lav høyde mellom terreng og kjellervinduer.

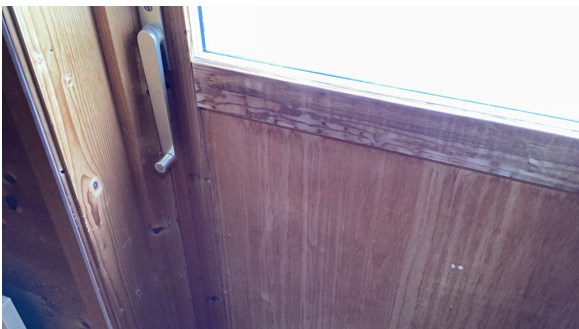
Fuktmerker på dør.

Dørene bør vedlikeholdes og eventuelt utbedres for å forhindre ytterligere slitasje og redusere risiko for varmetap og fuktskader. Ved utskifting av isolerglassruter fra 1980-tallet må det tas hensyn til at disse kan inneholde PCB og skal behandles som spesialavfall. Kort forventet gjenværende brukstid på dørene medfører økt risiko for funksjonssvikt og behov for utskifting på sikt.

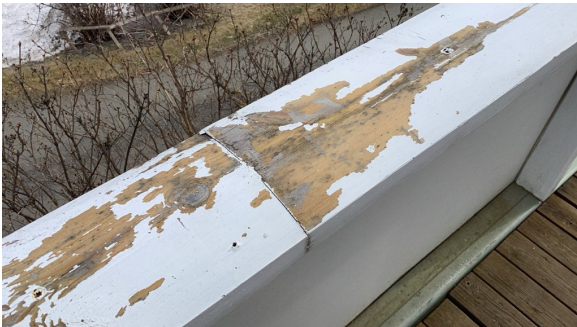
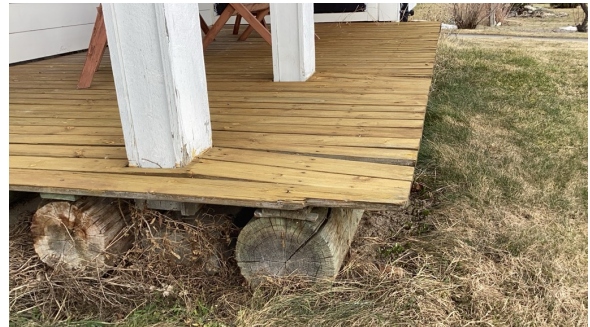
Behov for vedlikehold.

Det anbefales jevnlig kontroll og vedlikehold av trekonstruksjonene for å avdekke og utbedre eventuelle skader, spesielt med tanke på fukt, råte og setningsskader. Skjevheter og flassing på overflater bør utbedres for å forlenge levetiden og redusere risikoen for ytterligere skader. Det bør vurderes nærmere undersøkelser av skjulte konstruksjoner, da alder og skjulte forhold kan innebære økt risiko for skjulte feil og skader.

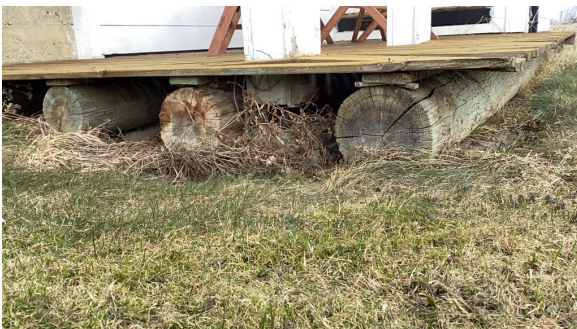
Rundstokker under terrasse kan inneholde kreosot. Noe som går som farlig avfall.

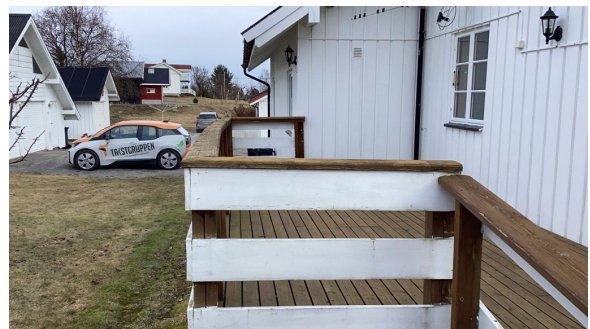
Skjevheter registrert. Konstruksjonen er av forenklet type og særlig utsatt for påvirkning fra vær og vind. Lav avstand mellom terreng og trekonstruksjon innebærer økt risiko for fukt- og råteskader. Det er ikke mulig å kontrollere konstruksjonens faktiske tilstand uten inngrep i bygningsmassen. Det tas spesifikt forbehold om at deler av bygningsdelen er skjult, har en alder som øker sannsynligheten for skjulte feil og har brukt opp mye av sin forventede brukstid. Eldre utkraget bjelkelag for balkong er utsatt for fuktskader. Flassing på overflate. Konstruksjon fundamentert direkte på terreng vil normalt bevege seg som følge av setninger i grunnen og tele. Dette medfører økt behov for regelmessig ettersyn og vedlikehold for å sikre tilstrekkelig beskyttelse mot fukt, råte og andre skader. Manglende vedlikehold kan redusere levetiden og øke risikoen for skader på bygningsdelen. Tilstandsgrad gitt pga. nevnte forhold.

Skjevheter registrert.

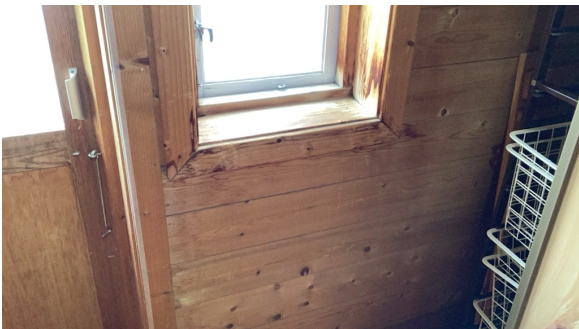
Fuktmerker rundt vindu.

Det bør utføres nødvendige utbedringer for å ferdigstille gjenstående arbeid og utbedre knirk i gulv, samt undersøke og utbedre årsak til fuktmerker på overflater for å unngå videre skade på konstruksjonen. Spor av mus bør følges opp med nærmere kartlegging og eventuelle tiltak for å hindre skadedyr, da dette kan medføre lukt, helsefare og skade på bygningsdeler. Fargeforskjeller på gulv har i hovedsak estetisk konsekvens, men kan utbedres ved overflatebehandling eller utskifting for å oppnå jevnere uttrykk.

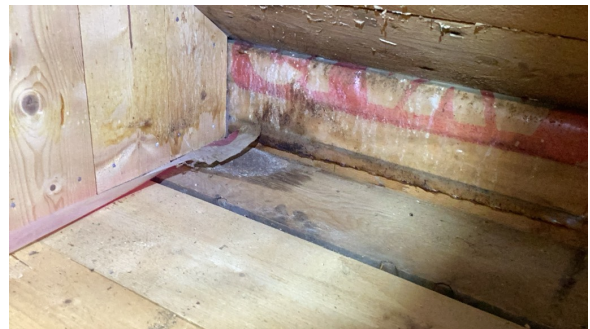
Misfarging på kott.

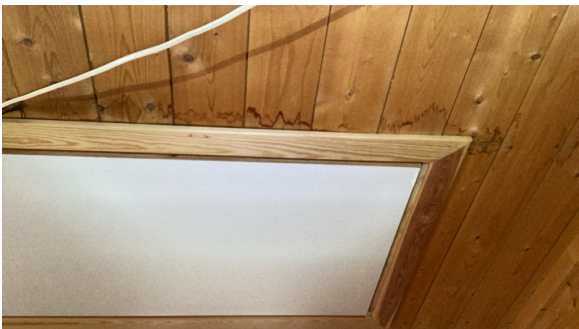
Fuktmerker rundt lofts luke.

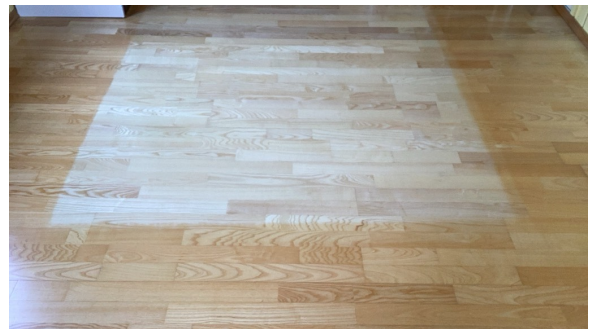
Fargeforskjell på gulv på soverom.

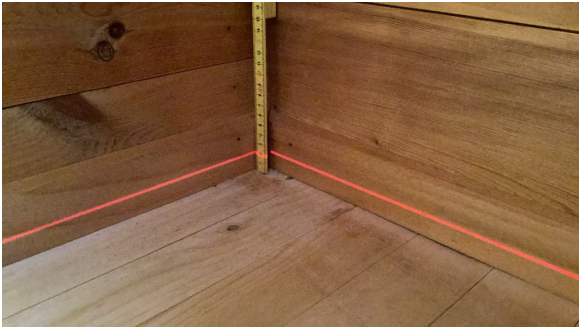
- Det er målt høydeforskjell på mellom 15-30 mm gjennom hele rommet. Tilstandsgrad 2 gis med bakgrunn i standardens krav til godkjente måleavvik.

Helningsavvik på 22 mm blå målt på stue i loftsetasje.

Det anbefales å gjennomføre ytterligere undersøkelser for å kartlegge omfanget av skjevheter og eventuelle skjulte feil, samt vurdere behov for utbedring. Konsekvensen av å ikke utbedre kan være redusert brukstid, økt risiko for fuktskader og ytterligere setningsskader i konstruksjonen.

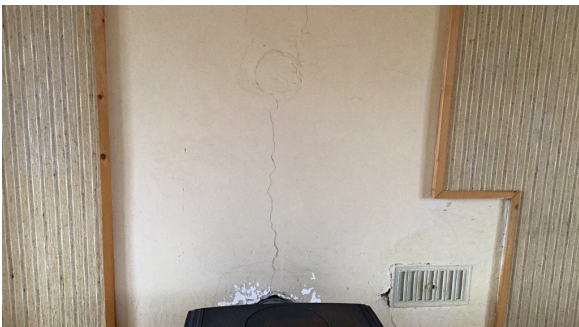
- Det er påvist sprekker og/eller riss i pipe.

Sprekk i pipe.

Det anbefales kontroll av pipe og skorstein av fagkyndig for å avdekke eventuelle skjulte skader og vurdere behov for utbedring. Konsekvensen av å ikke utbedre sprekker og riss i pipe kan være økt risiko for brann, lekkasje av røyk eller gasser, samt redusert levetid på konstruksjonen.

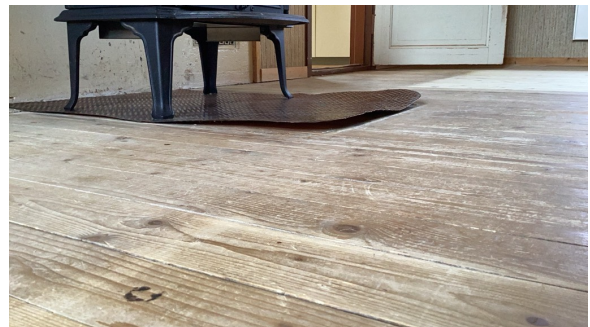
Plate ved ovn er ikke festet til gulv.

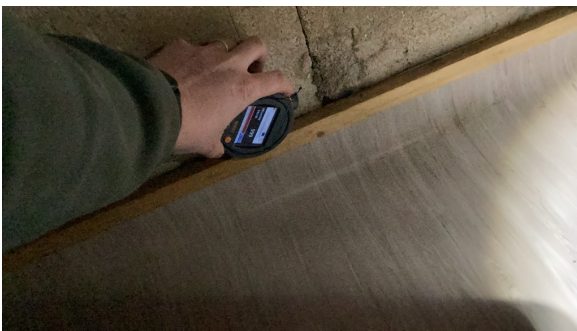
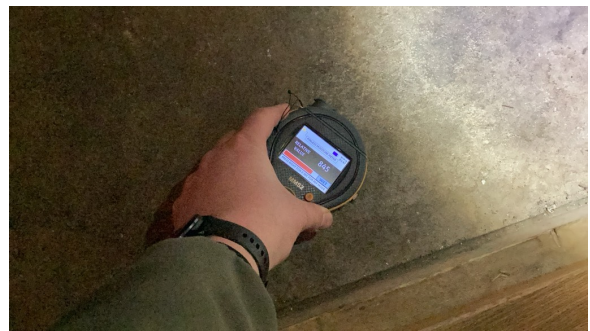
Eksakt tilstand kan ikke sjekkes uten bygningsmessige inngrep. Påvist forhøyede fuktindikasjoner i overflater på betonggulv som er mer eller mindre vanlig på eldre gulv uten fuktsperre og samtidig kan ha en sammenheng med sviktende fuktsikring. Det tas spesifikt forbehold om at deler av bygningsdelen er skjult, har en alder som øker sannsynligheten for skjulte feil og har brukt opp mye av sin forventede brukstid. Hulltaking er unnlat fordi avvik med sannsynlighet for fuktskade allerede er påvist på annen måte. Rommene er i stedet fuktkontrollert med egnet verktøy. Utforede vegger under terreng slik som her regnes som risikokonstruksjoner, da erfaring viser at slike konstruksjoner ofte har høy skadefrekvens. Dette skyldes at fukt kan trenge inn i konstruksjonen, noe som kan føre til skjulte skader og redusert levetid. Det anbefales å være oppmerksom på mulige fuktproblemer og vurdere tiltak for å redusere risikoen. Fuktopptrekk via fundament og gulv må påregnes på eldre kjellere selv om fuktsikring utbedres. Tilstandsgrad gitt pga. nevnte forhold.

Ved enkle fuktsøk med fuktindikator registrerte jeg unormale verdier.

Behov for vedlikehold/utbedring. Det anbefales å overvåke fuktutviklingen jevnlig og vurdere ytterligere undersøkelser for å avdekke skjulte skader. Tiltak for å forbedre fuktsikringen bør vurderes for å redusere risikoen for fremtidige fuktskader, råte og redusert levetid på konstruksjonen. Konsekvensen av manglende tiltak kan være skjulte skader, redusert brukstid og økte utbedringskostnader over tid.

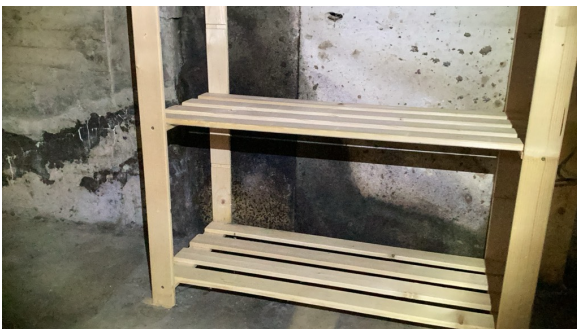
Misfarging på vegg.

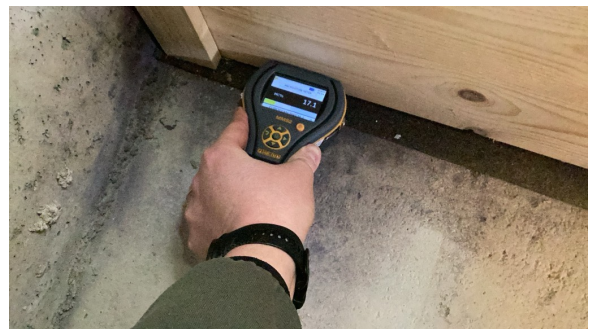
Fuktmåling ble foretatt, jeg målte grenseverdier for skadelig fukt og dette er en indikasjon på at konstruksjon er utsatt for fuktpåkjøring.

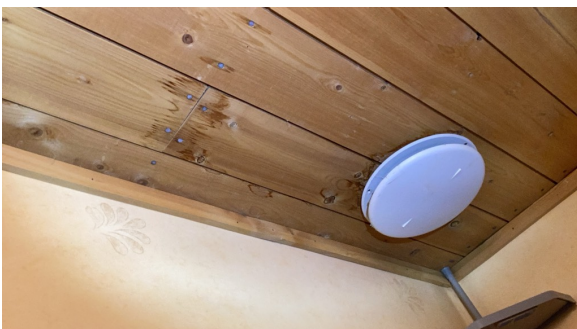
Våtrommet er gitt en samlet vurdering på grunn av en tilstand som gjør at våtrommet ikke tåler dagens normale bruk. Forhold rundt overflater, gulv, sluk, membran/tettesjikt, sanitærutstyr og ventilasjon er allikevel vurdert slik det skal i forskriften, men under samme punkt. Med bakgrunn i at våtrommet er gammelt, eldre våtrom erfaringsmessig er utsatt for lekkasjer og påviste avvik må våtrommet påregnes oppgradert. Tilstandsgrad gitt pga. nevnte forhold.

Fuktmerker i himling.

Våtrommet bør totalrenoveres for å tilfredsstillere dagens krav til tettesjikt, overflater, sluk, sanitærutstyr og ventilasjon. Konsekvensen av å ikke oppgradere våtrommet er økt risiko for lekkasjer, fuktskader og redusert brukstid. Kostnadsestimatet er vurdert ut fra full oppussing av hele våtrommet.

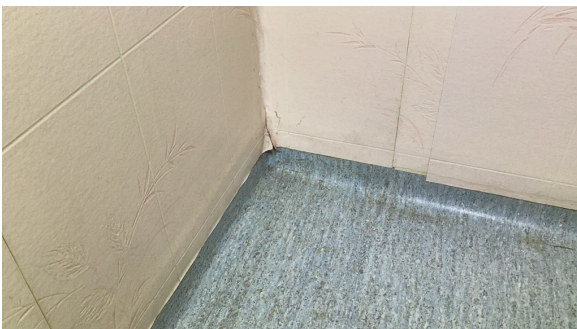
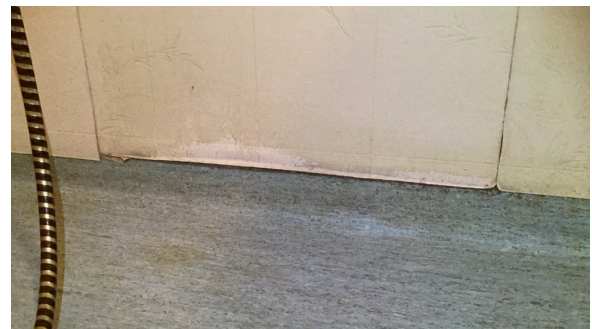
Hulltaking er ikke foretatt da rommet må påregnes oppgradert og det er funnet avvik i våtsone. Med bakgrunn i at våtrommet er gammelt, eldre våtrom erfaringsmessig er utsatt for lekkasjer og påviste avvik må våtrommet påregnes oppgradert. Våtrommet er gitt en samlet vurdering på grunn av en tilstand som gjør at våtrommet ikke tåler dagens normale bruk. Forhold rundt overflater, gulv, sluk, membran/tettesjikt, sanitærutstyr og ventilasjon er allikevel vurdert slik det skal i forskriften, men under samme punkt. Tilstandsgrad gitt pga. nevnte forhold.

Løst belegg på vegger.

Våtrommet bør totalrenoveres for å tilfredsstille dagens krav til tettesjikt, våtsone, sluk, overflater, sanitærutstyr og ventilasjon. Konsekvensen av å ikke oppgradere våtrommet er økt risiko for lekkasjer, fuktskader og redusert brukstid. Kostnadsestimatet er vurdert ut fra full oppussing av hele våtrommet.

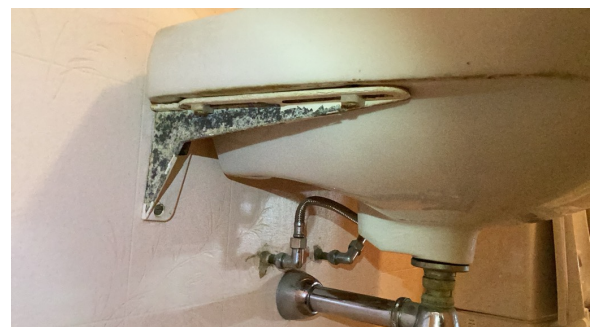
Iring på fester til vask.

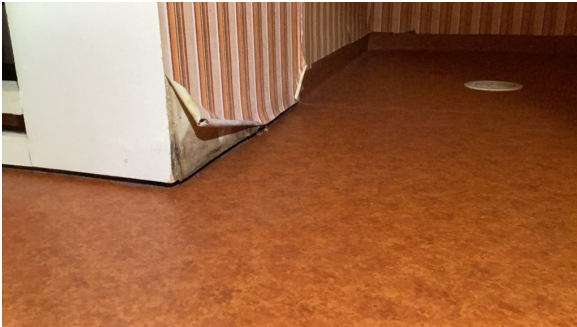
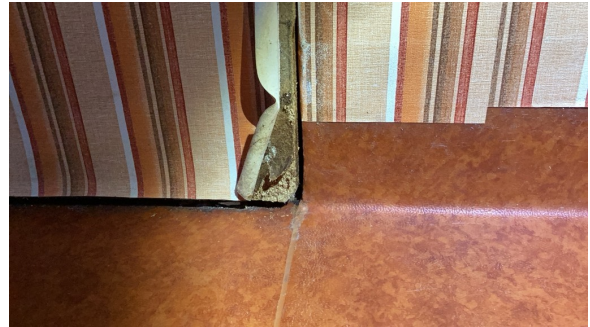
Hulltaking er ikke foretatt da rommet må påregnes oppgradert og det er funnet avvik i våtsone. Med bakgrunn i at våtrommet er gammelt, eldre våtrom erfaringsmessig er utsatt for lekkasjer og påviste avvik må våtrommet påregnes oppgradert. Våtrommet er gitt en samlet vurdering på grunn av en tilstand som gjør at våtrommet ikke tåler dagens normale bruk. Forhold rundt overflater, gulv, sluk, membran/tettesjikt, sanitærutstyr og ventilasjon er allikevel vurdert slik det skal i forskriften, men under samme punkt. Tilstandsgrad gitt pga. nevnte forhold.

Fuktskader på plater.

Våtrommet bør totalrenoveres for å tilfredsstille dagens krav til tettesjikt, sluk, overflater og ventilasjon. Konsekvensen av å ikke oppgradere våtrommet er økt risiko for lekkasjer, fuktskader og redusert brukstid. Kostnadsestimatet er vurdert ut fra full oppussing av hele våtrommet.

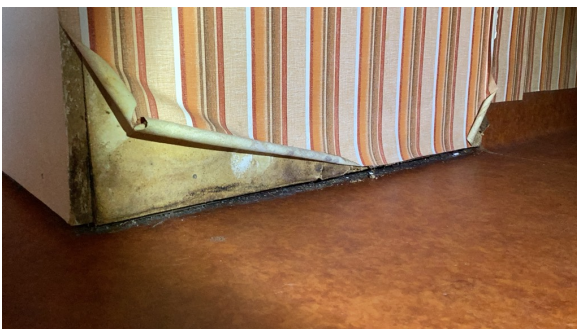
- Ved andre fuktundersøkelser enn hulltaking, er det påvist indikasjoner på fuktskader.

Fuktskader.

Det bør gjennomføres nødvendige utbedringer for å utbedre påviste fuktskader, for å unngå videre skadeutvikling og redusere risiko for sopp, råte og forringelse av konstruksjonen. Videre undersøkelser kan være nødvendig for å avdekke skadeomfanget. Kostnadsestimat må ses i sammenheng med punktet generell.

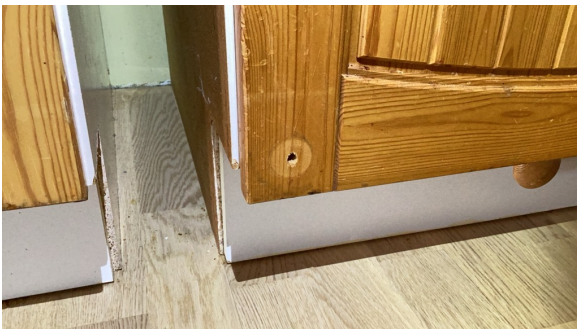
Innredning har slitasjegrad utover normal bruksslitasje og har behov for vedlikehold. Det var ikke mulig å inspisere bak eller under kjøkkeninnredning på befaringen. Det tas derfor spesifikt forbehold om eventuelle skjulte skader eller feil i dette området. Tilstandsgrad gitt pga. nevnte forhold.

Hull i skapdør.

Det bør gjennomføres nødvendig vedlikehold og eventuelt utskifting av slitte deler for å sikre funksjonalitet og forlenge levetiden på kjøkkeninnredningen. Manglende inspeksjonsmulighet bak og under innredningen medfører usikkerhet om eventuelle skjulte skader, noe som kan innebære økt risiko for uoppdagede fukt- eller råteskader. Videre undersøkelser anbefales ved mistanke om skade.

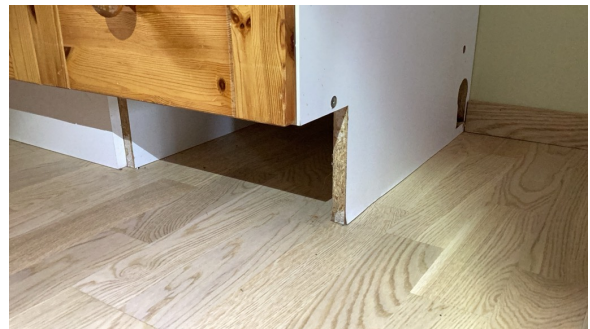
Mangler sokkel på deler av innredning.

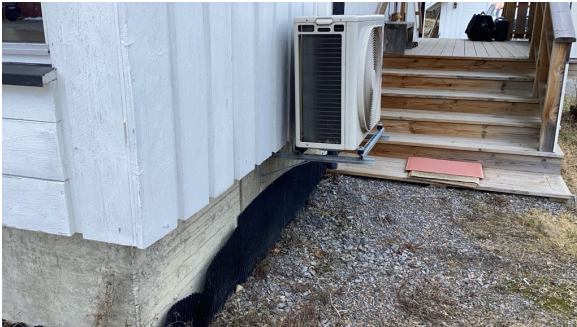
Vann fra varmepumpe bør ledes vekk fra grunnmur.

Det bør gjennomføres service på varmpumpen av fagkyndig for å sikre korrekt og effektiv drift. Manglende service kan føre til redusert ytelse, økt energiforbruk og risiko for driftsstans eller kostbare reparasjoner.

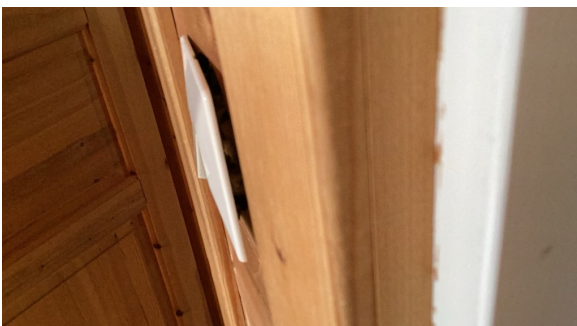
Bryterdeksel glipper fra vegg.

Ja Deler av bygningsdelen er over 25 år, delvis skjult, har en alder som øker sannsynligheten for skjulte feil og har brukt opp mye av sin forventede brukstid. Jeg anbefaler utvidet el-kontroll utført etter NEK 405-2-3 av registrert elektroinstallasjonsvirksomhet.

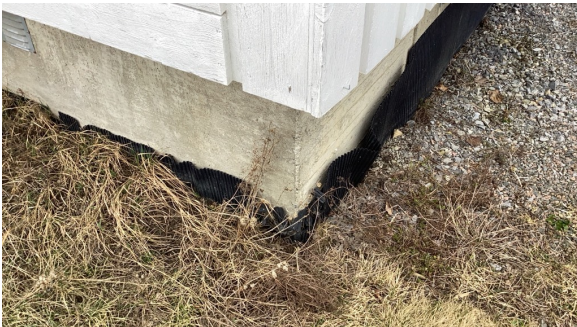
Mangler avslutningslist.

Det bør monteres avslutningslist over terreng på grunnmursplasten for å hindre at vann renner ned på innsiden av plasten, noe som kan føre til fuktskader i grunnmuren. Videre bør det vurderes ytterligere undersøkelser av fuktsikringen under terreng, da alder og skjulte konstruksjoner gir økt risiko for skjulte feil og redusert levetid. Manglende tiltak kan medføre økt fare for fuktinntrengning og skader på bygningskonstruksjonen.
