# Tilstandsrapport

Boligbygg med flere boenheter

Frankendalsveien 36B, 3258 LARVIK

Befaringsdato: 10.03.2026

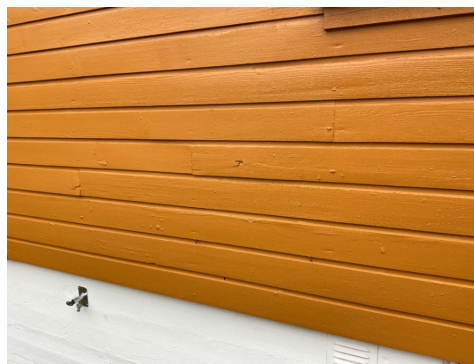
Utvendig trepanel

Tilstandsgrad 2 er gitt fordi det er registrert sprekker og skjevheter i utvendig trepanel under soveromsvinduet.

Skjevheter og sprekke-dannelser i kledning kan skyldes: fuktpåvirkning over tid, bevegelser i konstruksjone, alder og vedlikeholdsetterslep

Sprukket trepanel er spesielt utsatt for vannpåvirkning, og skader her kan være begynnende fuktbelastning i konstruksjonen.

Dersom forholdet ikke utbedres kan fukt trenge inn i veggkonstruksjonen, det kan utvikles råteskader i trepanel og bakenforliggende treverk, isolasjon og innvendige overflater kan bli skadet.

Kontrollere om skadene kun gjelder overflate/kledning eller om bakenforliggende konstruksjon er påvirket.

Skadet panel bør skiftes ut og overflatebehandles

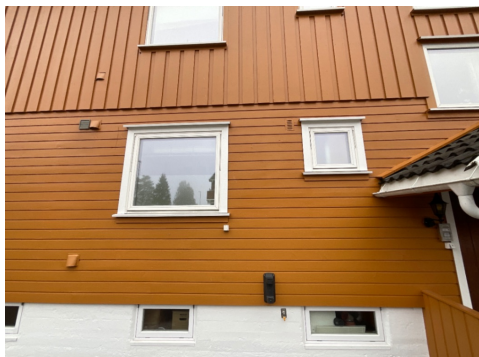
Kjøkken og baderomsvindu

Når listen er løs og mangler reduseres beskyttelsen mot vanninntrengning, og det foreligger økt risiko for fuktpåvirkning på vinduskarm.

Forholdet representerer ikke akutt fare, men gir forhøyet risiko for fuktskader dersom det ikke følges opp, forholdet påvirker estetikk og verdi.

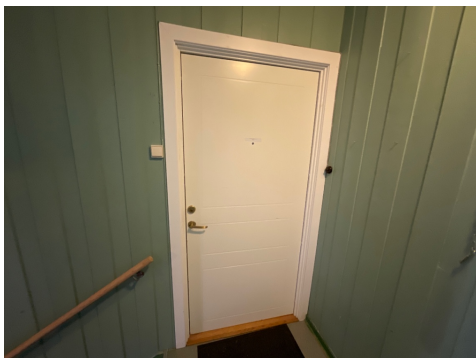
Inngangsdør

Dersom forholdet ikke utbedres kan døren bli ytterligere skjev, det kan oppstå økt slitasje på hengsler og karm, døren kan bli vanskelig å lukke, tetthet og lydisolasjon kan bli redusert

Forholdet anses ikke som akutt, men bør utbedres for å sikre normal funksjon og hindre videre slitasje.

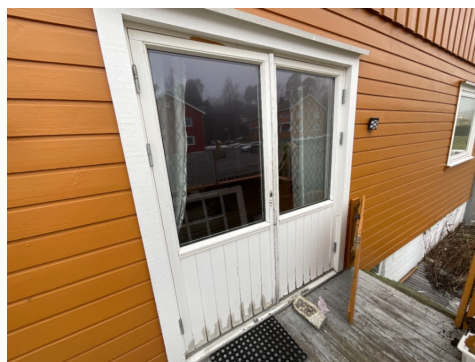
- Det er påvist dør(er) med fukt/råteskader.

Tilstandsgrad 2 er gitt fordi døren har betydelig slitasje og svelling i nedkant som følge av fuktpåvirkning. Håndtaket er defekt, og det er registrert sprekk i dørkarmen i toppen.

Dersom forholdet ikke utbedres kan døren bli vanskelig å åpne/lukke, døren vil miste sin funksjon, skadene kan forverres og påvirke tiliggende konstruksjoner ved videre fuktbelastning, funksjon og tetthet kan bli redusert.

Kostnadsestimat: Under 20 000

Sprekk i karm bør repareres og kontrolleres for videre bevegelser.

Avklare og redusere eventuell fuktpåvirkning i området under døren.

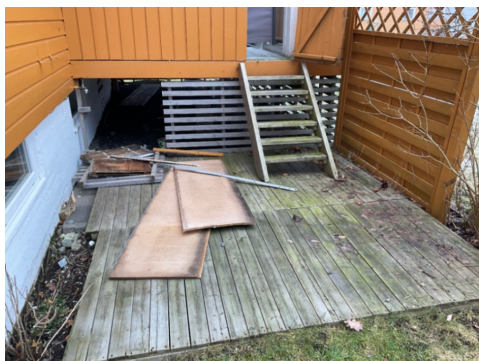
Platting på mark

Tilstandsgrad 2 er gitt fordi det er registrert malingsavflassing og sprekker i treverk på balkongen og plattingen på mark, noe som indikerer vedlikeholdsbehov.

Dersom tiltak ikke utføres kan treverket utvikle råteskader, MDF-plater kan svekke og brytes ned ved fuktpåvirkning, konstruksjonens levetid kan reduseres

Vurdere utskifting av skadet trevirke.

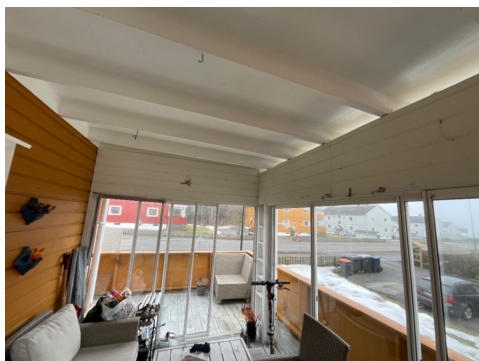
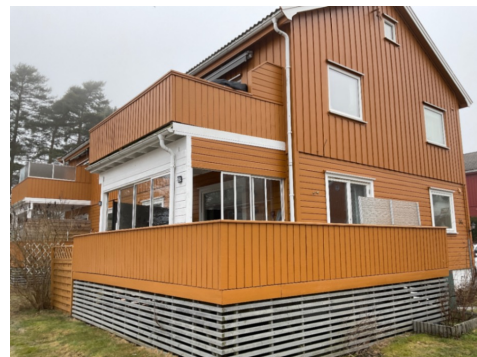
Balkong

Videre er det benyttet MDF-panelplater innvendig over innglassingen. MDF er et fuktømfintlig materiale og anses lite egnet i denne typen, utvendig konstruksjon, hvor det er temperatur- og fuktvariasjoner.

Skyvedør mot gaten har registrerte skader, og terrassebordene har behov for vedlikehold/beising.

Forholdene krever vedlikehold og oppfølging i nær fremtid.

Erstatte MDF-plater med mer fuktbestandig materiale.

Reparere eller justere skadet skyvedør.

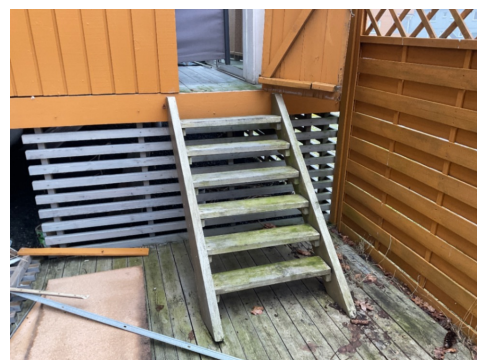
Utvendig trapp til platting

Dersom vedlikehold utsettes kan treverket få økt fuktbelastning, risiko for råteskader øker, evetiden på konstruksjonen reduseres.

Kontrollere for eventuelle begynnende råteskader.

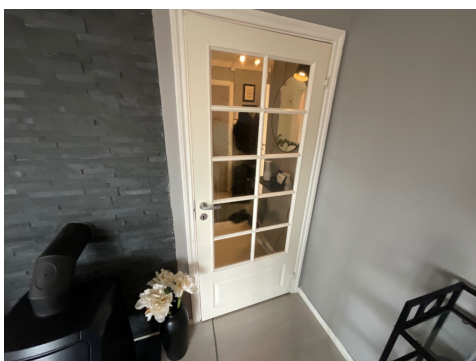
- Det er påvist avvik som tilsier at det bør foretas tiltak på enkelte dører.
- Enkelte av innvendige dører har en del slitasje.

Forholdene indikerer skjevhet og fuktpåvirkning, samt nedsatt funksjon og vedlikeholdsbehov.

Dersom forholdet ikke utbedres kan slitasjen øke, dørene kan bli vanskelig å lukke, hengsler, dør og karm kan skades over tid.

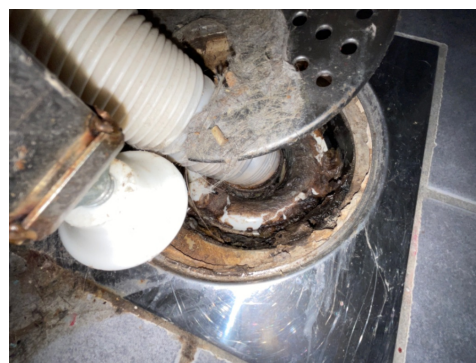
Sluk under dusjkabinett

Forholdet innebærer økt risiko for fuktskader

- Det må innhentes dokumentasjon. Manglende membran/tettesjikt medfører risiko for lekkasjer og fukt i konstruksjonen.

Dersom tiltak ikke gjennomføres kan lekkasjevann renne til tilstøtende rom og føre til fukt- og vannskader.

Det anbefales jevnlig kontroll for tegn til fukt eller lekkasje.

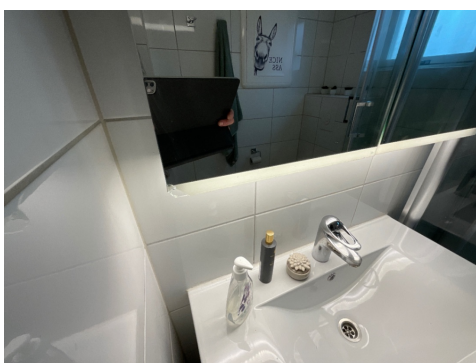
Skadet speil

Tilstandsgrad 2 er gitt fordi det er registrert flere avvik ved sanitærutstyr og innredning:

Sprekk i speil til skap

Sprekk i toalettsskål

Forholdene viser vesentlig slitasje, overflateskader

Dersom forholdene ikke utbedres kan sprekken i toalettet utvikle seg og medføre lekkasje, manglende slukrist kan gi redusert sikkerhet og funksjon, løse fronter og håndtak kan føre til ytterligere skade og levetiden på innredningen reduseres.

Vurdere utskifting av toalett med sprekk.  
Reparere eller skifte servant ved behov.  
Stramme eller skifte håndtak og utbedre løs fôring.  
Montere korrekt slukrist i dusjkabinett.  
Vurdere generell oppgradering av innredning ved videre oppussing.

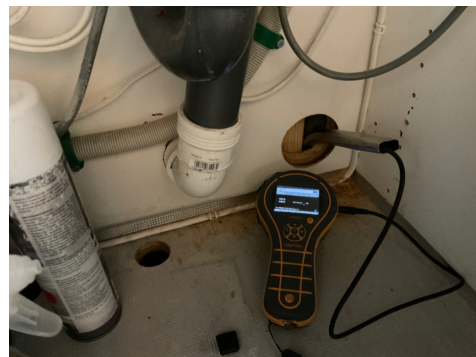
Fuktmåling i kjøkkenvegg 10. mars 2026

Jeg har foretatt hulltaking i kjøkkenskapet, i tilliggende konstruksjon, uten å påvise fukt inne i konstruksjonen.

Hulltakingen er gjort på en tilfeldig plass i våtrommet, hvor det er sannsynlig at det kan være fuktighet, sett opp mot fuktbelastningen i rommet.

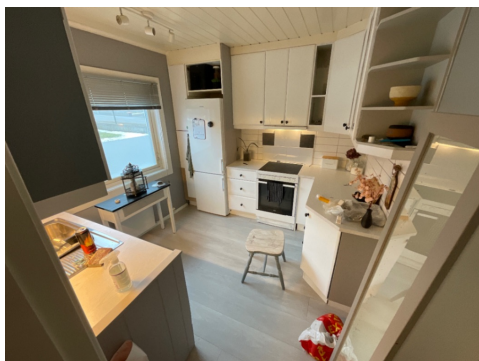
Kjøkken

Tilstandsgrad 2 er gitt fordi det er registrert flere avvik og skader på kjøkkenet:

Skader på laminatgulvet og glipper i skjøtene

Forholdene viser vesentlig slitasje, utførelsesavvik og begynnende nedbrytning av materialer.

Dersom forholdene ikke utbedres kan gliper i gulv gi økt risiko for fuktopptrekk, løs folie kan utvikle seg til større skader, sokkelutførelse kan medføre at levetid og funksjon reduseres, estetisk opplevelse vil være redusert..

Forholdet vurderes som vedlikeholds- og utførelsesrelatert, men ikke akutt kritisk.

Montere nytt håndtak på oppvaskmaskindør.  
Reetablere korrekt overgang mellom gulv og sokkel.  
Reparere eller skifte fronter og benkeplate med løs folie.  
Utbedre sokkel med fagmessig løsning.  
Vurdere utskifting av skadet laminatgulv ved videre oppussing.

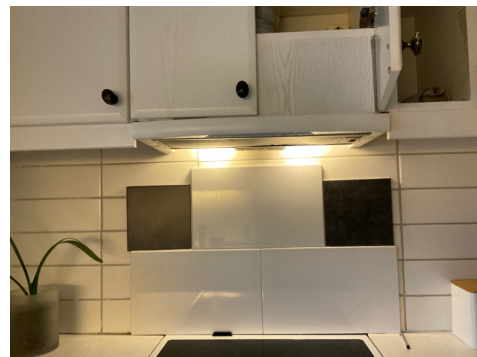
Ventilator

Tilstandsgrad 2 er gitt fordi ventilatoren er skadet. Den uttrekkbare delen lar seg løsne/fjerne når den trekkes ut, noe som indikerer defekt innfesting eller slitasje i mekanismen.

Dersom forholdet ikke utbedres kan ventilatoren løsne helt under bruk, funksjonen for avtrekk reduseres, økt risiko for fett- og fuktbelastning i kjøkkenet

Forholdet vurderes som funksjonssvekkelse, men ikke akutt farlig, og bør utbedres i nær fremtid.

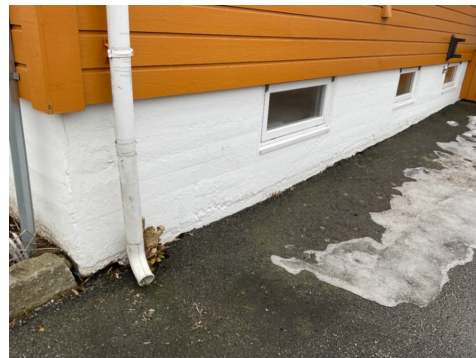
Jeg har ingen opplysninger om fuktsikringen og dreneringen rundt bygningen, men det er synlig Platon/vorteplast til venstre for inngangspartiet.

- Utvendig tetting/fuktsikring av grunnmuren er avsluttet under utvendig terreng.

Det mangler dokumentasjon på utførelse av drenering og fuktsikring (fuktsperre/kapillærbrytende sjikt). Konstruksjonen er etablert med støpt gulv i kjelleren, og fuktsikringen er skjult under terreng/betong og dermed ikke tilgjengelig for inspeksjon.

Dersom tiltak ikke gjennomføres: kan overflatevann og fukt trenge inn mot grunnmuren, dette kan føre til fuktbelastning og skader på grunnmur og kjellervegger, eventuell utbedring av drenering kan bli kostbart.

Ved tegn til fuktproblemer bør det utføres nærmere undersøkelser av dreneringen.

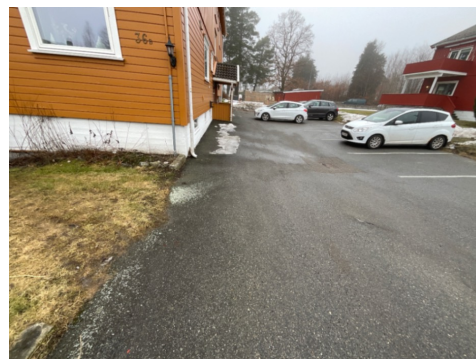
Terrengforhold

Dette kravet har som formål å lede overvann bort fra bygget og redusere risiko for fukt- og vannskader på grunnmur og kjeller.

Konsekvenser av manglende eller utilstrekkelig terrengfall kan være:

- Økt belastning på dreneringssystem
- Fuktopptrekk i konstruksjoner
- Dårligere inneklima
- Økt risiko for råte, mugg og andre fuktskader

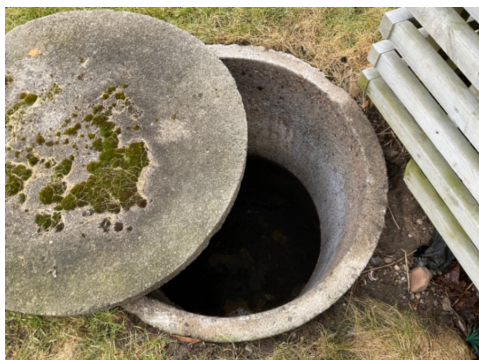
Septiktank

Dersom tanken er svekket kan det oppstå lekkasje til grunn, det kan medføre forurensning og pålegg fra kommune, utbedring kan bli kostbar.

Det er ikke påvist funksjonssvikt, men alder og manglende dokumentasjon gir forhøyet risiko.
