Frankendalsveien 36B, 3258 LARVIK

**Byskogen - Lys og pen 3 roms  
leilighet i 1. etasje med stor  
balkong - Pent flislagt bad**

Befaringsdato: 10.03.2026

Rapportdato: 24.03.2026

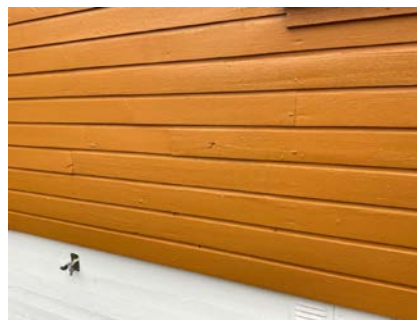
Utvendig trepanel

Tilstandsgrad 2 er gitt fordi det er registrert sprekker og skjevheter i utvendig trepanel under soveromsvinduet.

Skjevheter og sprekkeformasjoner i kledning kan skyldes: fuktpåvirkning over tid, bevegelser i konstruksjonen, alder og vedlikeholdsetterslep

Sprukket trepanel er spesielt utsatt for vannpåvirkning, og skader her kan være begynnende fuktbelastning i konstruksjonen.

Dersom forholdet ikke utbedres kan fukt trenge inn i veggkonstruksjonen, det kan utvikles råteskader i trepanel og bakenforliggende treverk, isolasjon og innvendige overflater kan bli skadet.

Kontrollere om skadene kun gjelder overflate/kledning eller om bakenforliggende konstruksjon er påvirket.

Skadet panel bør skiftes ut og overflatebehandles

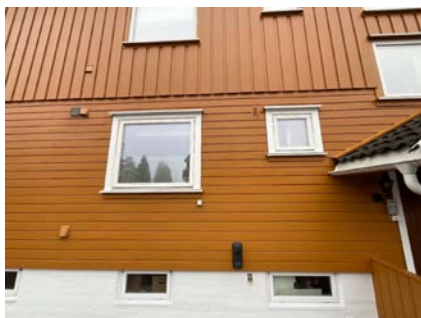
Kjøkken og baderomsvindu

Når listen er løs og mangler reduseres beskyttelsen mot vanninntrengning, og det foreligger økt risiko for fuktpåvirkning på vinduskarm.

Forholdet representerer ikke akutt fare, men gir forhøyet risiko for fuktskader dersom det ikke følges opp, forholdet påvirker estetikk og verdi.

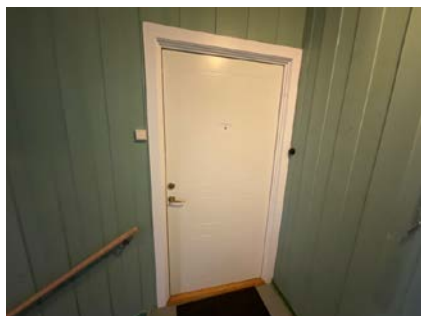
Inngangsdør

Dersom forholdet ikke utbedres kan døren bli ytterligere skjev, det kan oppstå økt slitasje på hengsler og karm, døren kan bli vanskelig å lukke, tetthet og lydisolasjon kan bli redusert

Forholdet anses ikke som akutt, men bør utbedres for å sikre normal funksjon og hindre videre slitasje.

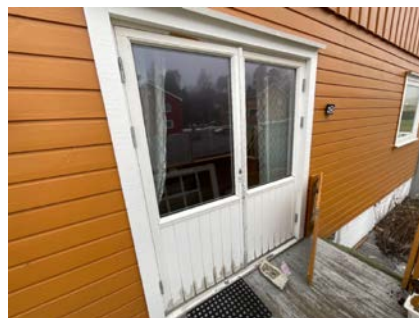
- Det er påvist dør(er) med fukt/råteskader.

Tilstandsgrad 2 er gitt fordi døren har betydelig slitasje og svelling i nedkant som følge av fuktpåvirkning. Håndtaket er defekt, og det er registrert sprekk i dørkarmen i toppen.

Dersom forholdet ikke utbedres kan døren bli vanskelig å åpne/lukke, døren vil miste sin funksjon, skadene kan forverres og påvirke tilleggende konstruksjoner ved videre fuktbelastning, funksjon og tetthet kan bli redusert.

Kostnadsestimat: Under 20 000

Sprekk i karm bør repareres og kontrolleres for videre bevegelser.

Avklare og redusere eventuell fuktpåvirkning i området under døren.

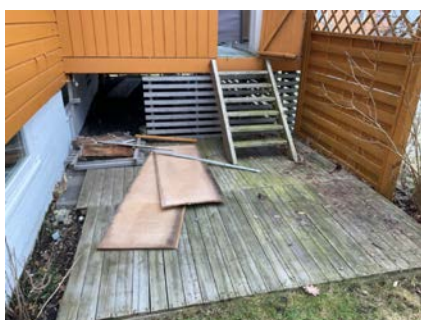
Platting på mark

Tilstandsgrad 2 er gitt fordi det er registrert malingsavflassing og sprekker i treverk på balkongen og plattingen på mark, noe som indikerer vedlikeholdsbehov.

Dersom tiltak ikke utføres kan treverket utvikle råteskader, MDF-plater kan svelle og brytes ned ved fuktpåvirkning, konstruksjonens levetid kan reduseres

Vurdere utskifting av skadet trevirke.

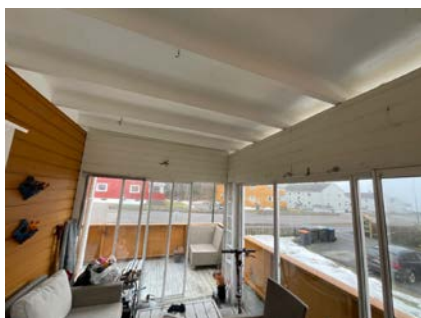
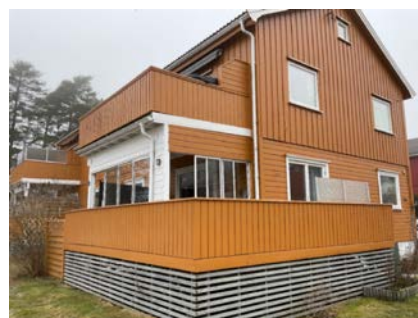
Balkong

Videre er det benyttet MDF-panelplater innvendig over innglassingen. MDF er et fuktømfintlig materiale og anses lite egnet i denne typen, utvendig konstruksjon, hvor det er temperatur- og fuktvariasjoner.

Skyvedør mot gaten har registrerte skader, og terrassebordene har behov for vedlikehold/beising.

Forholdene krever vedlikehold og oppfølging i nær fremtid.

Erstatte MDF-plater med mer fuktbestandig materiale.

Reparere eller justere skadet skyvedør.

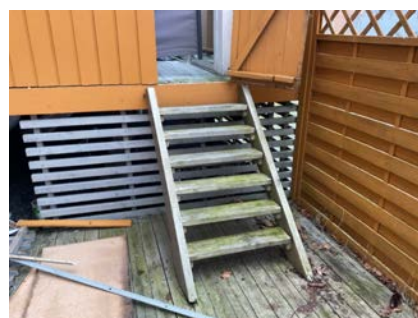
Utvendig trapp til platting

Dersom vedlikehold utsettes kan treverket få økt fuktbelastning, risiko for råteskader øker, evetiden på konstruksjonen reduseres.

Kontrollere for eventuelle begynnende råteskader.

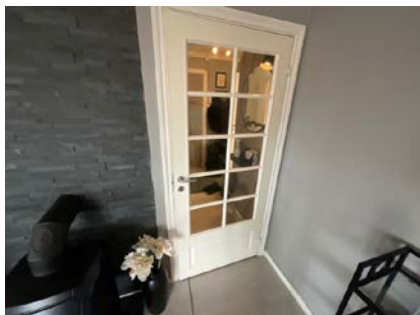
- Det er påvist avvik som tilsier at det bør foretas tiltak på enkelte dører.
- Enkelte av innvendige dører har en del slitasje.

Forholdene indikerer skjevhet og fuktpåvirkning, samt nedsatt funksjon og vedlikeholdsbehov.

Dersom forholdet ikke utbedres kan slitasjen øke, dørene kan bli vanskelig å lukke, hengsler, dør og karm kan skades over tid.

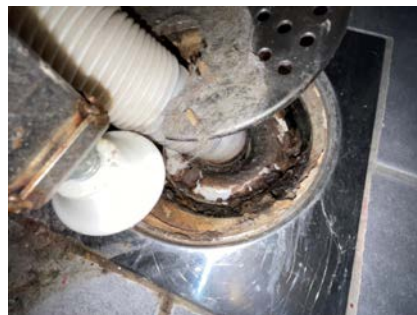
Sluk under dusjkabinett

Dersom tiltak ikke gjennomføres kan lekkasjevann renne til tilstøtende rom og føre til fukt- og vannskader.

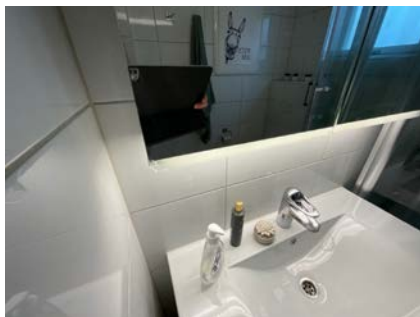
Skadet speil

Dersom forholdene ikke utbedres kan sprekken i toalettet utvikle seg og medføre lekkasje, manglende slukrist kan gi redusert sikkerhet og funksjon, løse fronter og håndtak kan føre til ytterligere skade og levetiden på innredningen reduseres.

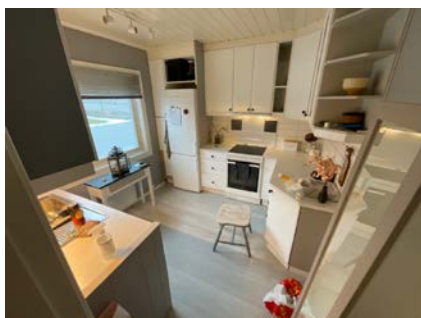
Kjøkken

Dersom forholdene ikke utbedres kan gliper i gulv gi økt risiko for fuktopptrekk, løs folie kan utvikle seg til større skader, sokkelutførelse kan medføre at levetid og funksjon reduseres, estetisk opplevelse vil være redusert..

Forholdet vurderes som vedlikeholds- og utførelsesrelatert, men ikke akutt kritisk.

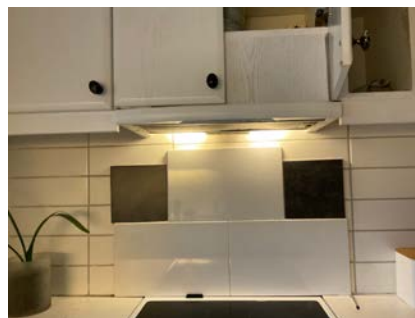
Ventilator

Dersom forholdet ikke utbedres kan ventilatoren løsne helt under bruk, funksjonen for avtrekk reduseres, økt risiko for fett- og fuktbelastning i kjøkkenet

Forholdet vurderes som funksjonssvekkelse, men ikke akutt farlig, og bør utbedres i nær fremtid.

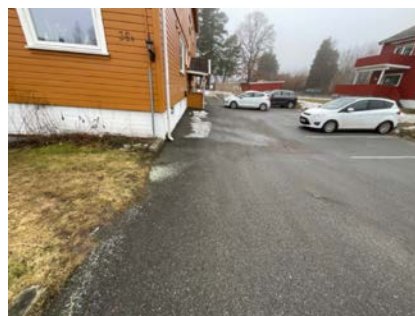
Terrengforhold

Konsekvenser av manglende eller utilstrekkelig terrengfall kan være:

- Økt belastning på dreneringssystem
- Fuktopptrekk i konstruksjoner
- Dårligere innelima
- Økt risiko for råte, mugg og andre fuktskader

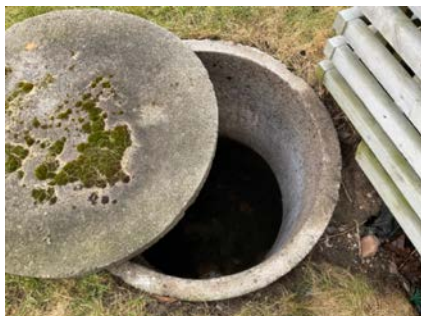
Septiktank

Dersom tanken er svekket kan det oppstå lekkasje til grunn, det kan medføre forurensning og pålegg fra kommune, utbedring kan bli kostbar.

Det er ikke påvist funksjonssvikt, men alder og manglende dokumentasjon gir forhøyet risiko.
