Tilstandsrapport

Enebolig

Holakervegen 30 , 2032 MAURA

Oppdragsnr.: 22078-1010

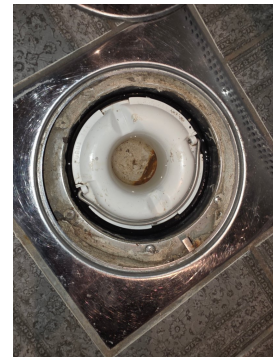
ETASJE > VASKEROM

! TG 1 Sanitærutstyr og innredning

Leietaker opplyser at det har forekommet drypplekkasje fra vaskemaskin, hvor deler av vannet har ledet mot dør.

TG2 vurderes da fallforhold på gulv ikke vurderes tilfredsstillende for å sikre bortledning av lekkasjevann til sluk, jf. krav til fall og håndtering av lekkasjevann i TEK17. Manglende oppkant ved døråpning bidrar til økt risiko for vannspredning ut av våtrommet.

- Det er mulighet for at det kan forekomme vannlekkasje på våtrommet hvor vann ikke vil gå til sluk.
- Det er påvist avvik i krav til høydeforskjell/fall-løsning på våtrommet.

Forholdet kan føre til fuktpåvirkning og skader på konstruksjoner utenfor våtrommet ved lekkasjer eller vannsøl.

Det anbefales å vurdere tiltak for å sikre at våtrommet oppfyller preaksepterte ytelser.

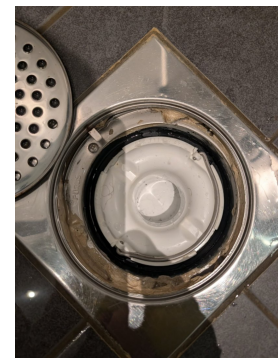
ETASJE > BAD/VASKEROM (UTLEIEDEL)

TG 1 Sanitærutstyr og innredning

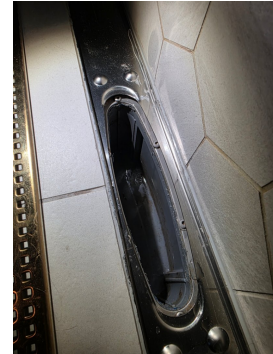
ETASJE > BAD

! TG 1 Sanitærutstyr og innredning

Konsekvens:
Forholdet kan føre til økt risiko for fuktpåvirkning ved eventuell lekkasje eller vannsøl.

Risiko:
Manglende tilgang til inspeksjon kan medføre at eventuelle avvik ved sluk eller fallforhold ikke avdekkes.

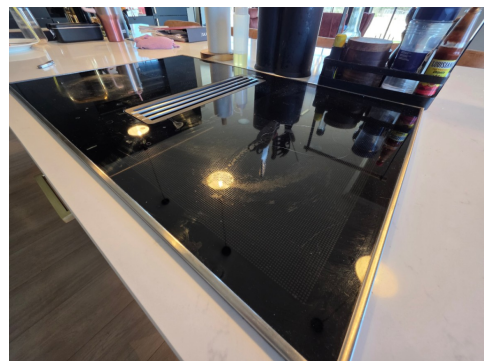
ETASJE > STUE/KJØKKEN 2 (UTLEIEDEL)

TG 1 Overflater og innredning

Det er utført fuktsøk av overflater i nærheten av vanninstallasjoner hvor det indikeres normale fuktverdier på befaringsdagen.

Lekkasjesikring system registreres inne i underskap med oppvaskmaskin plassert ved siden av. Sensorens plassering kan ikke verifiseres da sokkel ikke er demontert for inspisering under innredning. Ytterligere undersøkelser bør foretas.

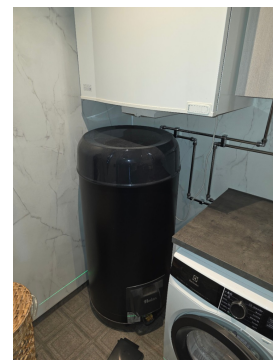
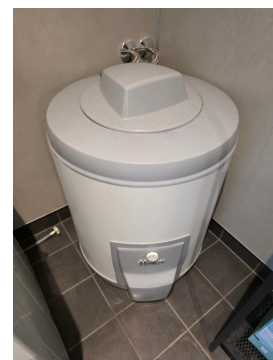
Hjemmelshaver og leietaker opplyser at det drypper tidvis fra sikkerhetsventil på begge Høiax beredere.

Det er ikke etablert ekspansjonskar tilknyttet varmtvannsberederne, noe som kan medføre trykkøkning i anlegget og avdrupp fra sikkerhetsventil. Hjemmelshaver opplyser at rørlegger som har installert røranlegg i boligen, skal etablere ekspansjonskar. Dette punktet vurderes derfor til TG1. Dette forutsetter riktig dimensjonering og installasjon i henhold til TEK 17. Hjemmelshaver opplyser at ekspansjonskar er etablert med oversendt sjekklister utført av Rognstad VVS AS.
