# Tilstandsrapport

Enebolig

Holakervegen 30 , 2032 MAURA

Rapportdato: 18.05.2026

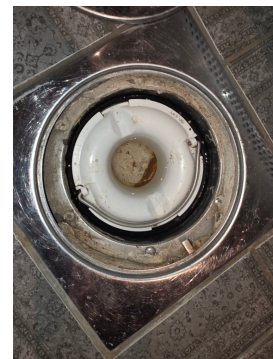
### ETASJE > VASKEROM

Leietaker opplyser at det har forekommet drypplekkasje fra vaskemaskin, hvor deler av vannet har ledet mot dør.

TG2 vurderes da fallforhold på gulv ikke vurderes tilfredsstillende for å sikre bortledning av lekkasjevann til sluk, jf. krav til fall og håndtering av lekkasjevann i TEK17. Manglende oppkant ved døråpning bidrar til økt risiko for vannspredning ut av våtrommet.

- Det er mulighet for at det kan forekomme vannlekkasje på våtrommet hvor vann ikke vil gå til sluk.
- Det er påvist avvik i krav til høydeforskjell/fall-løsning på våtrommet.

Forholdet kan føre til fuktpåvirkning og skader på konstruksjoner utenfor våtrommet ved lekkasjer eller vannsøl.

Det anbefales å vurdere tiltak for å sikre at våtrommet oppfyller preaksepterte ytelser.

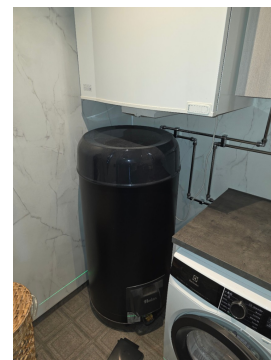
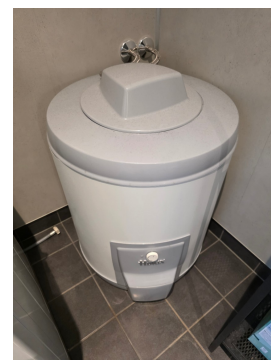
Hjemmelshaver og leietaker opplyser at det drypper tidvis fra sikkerhetsventil på begge Høiax beredere.

Det er ikke etablert ekspansjonskar tilknyttet varmtvannsberederne, noe som kan medføre trykkøkning i anlegget og avdrupp fra sikkerhetsventil. Hjemmelshaver opplyser at rørlegger som har installert røranlegg i boligen, skal etablere ekspansjonskar. Dette punktet vurderes derfor til TG1. Dette forutsetter riktig dimensjonering og installasjon i henhold til TEK 17. Hjemmelshaver opplyser at ekspansjonskar er etablert med oversendt sjekklister utført av Rognstad VVS AS.
