# Tilstandsrapport

Boligbygg med flere boenheter

Verftsgata 46 , 7800 NAMSOS

Befaringsdato: 09.01.2026

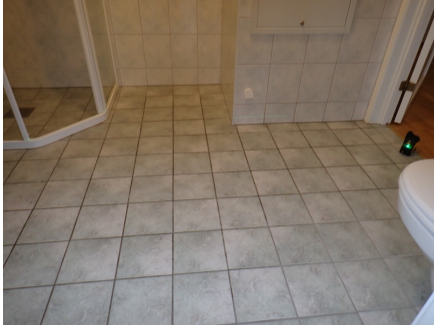
Gulvet er flislagt. Rommet har elektriske varmekabler. Fall mot sluk er målt til 15. Høydeforskjell fra toppen av sluket til toppen av membranen ved dørterskelen er 15.

- Det er mulighet for at det kan forekomme vannlekkasje på våtrommet hvor vann ikke vil gå til sluk.
- Det er påvist at høydeforskjell fra topp slukrist til gulv/synlig topp membran ved dørterskel er mindre enn 25 mm.

Pga skinne på dusjhjørne vil ikke vann renne til sluk i dusjsone.

Vann vil renne ut ved dør ved lekkasje utenfor dusjsone.

Fall til sluk på vaskerom ca 15 mm. Delvis med noe flatt område.

- Eventuelt lekkasjevann fra utstyr utenfor dusjsone vil ikke ha en naturlig vei til sluket. Dette kan føre til at vann samler seg på gulvet og potensielt renner ut av rommet eller trenger inn i konstruksjonen.

Anbefaler at dusjhjørne erstattes med dusjkabinett for at vann kan renne til sluk.

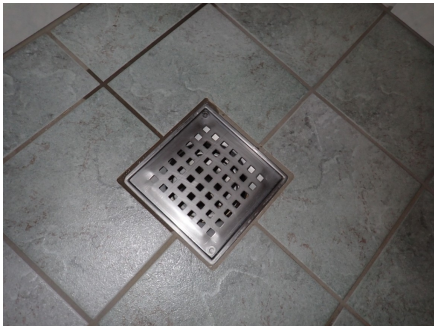
Det er nyere stålsluk og ukjent tettesjikt/membran.

- Membran kan ikke konstateres (ikke synlig og det foreligger heller ikke dokumentasjon).
- Mer enn halvparten av forventet brukstid er passert på membranløsningen.

- Det er viktig å merke seg at levetiden til en membran varierer basert på kvalitet, installasjon og bruk. Eldre membraner kan bli sprø og sprekke opp, noe som fører til at de mister sin vanntettende funksjon. Dette kan resultere i vannlekkasjer gjennom vegger og gulv og fuktskader.
- Det må gjøres nærmere undersøkelser.
