# Tilstandsrapport

Boligbygg med flere boenheter

Smedstuvegen 7, 2030 NANNESTAD

Befaringsdato: 07.06.2025

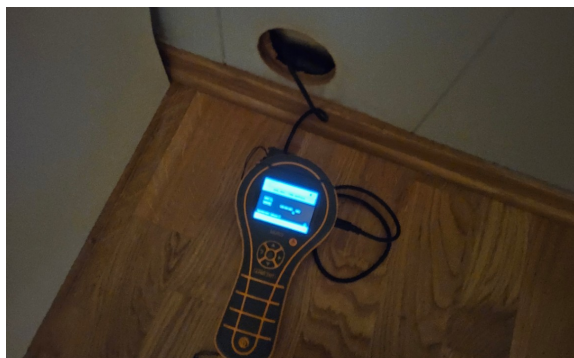
### ! TG 0 Tilliggende konstruksjoner våtrom

Hulltaking er foretatt uten å påvise unormale forhold. Hulltaking er foretatt på soverom. Fuktkvotemåling (vekt%) i konstruksjonen ble målt til 0-6.

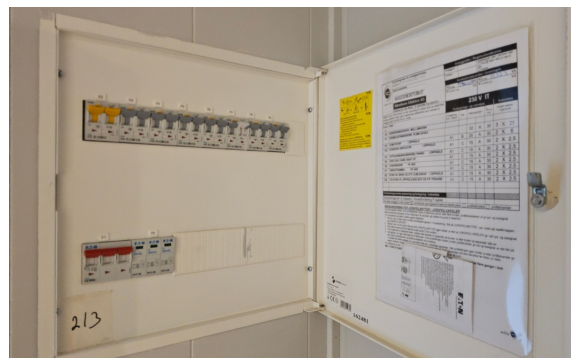
## ⚡ TG 2 Elektrisk anlegg

Elektrisk skjult anlegg med automatsikringer.
