Tilstandsrapport

Hans Holtas veg 11 B, 3723 SKIEN

Befaringsdato: 03.04.2024

Tomannsbolig - Byggeår: 2023

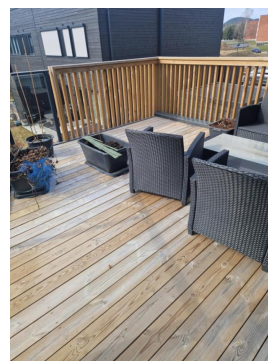
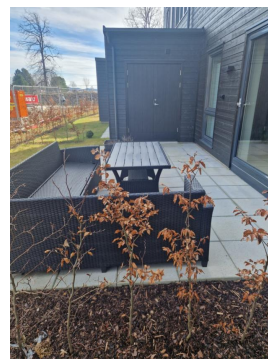
Balkonger, terrasser og rom under balkonger

Boligen har etablert terrasse over carport og over deler av 1. etasje. Adkomst fra loftstue til terrasser. Gulv er oppbygget med papp membran og tremmegulv i impregneret trevirke. Rekkverk laminert glass med lakkert stål. Deler av rekkverk i impregneret spilepanel. Dokumentasjon på utført oppbygning av konstruksjon innhentet i FDV dokumentasjon. Det er også etablert platting med betongheller på grunn mot øst.

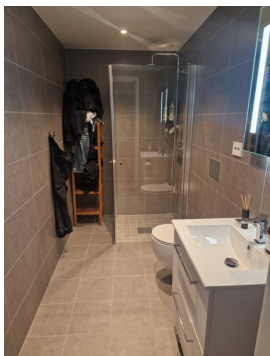
1.ETASJE > BAD

Bad har etablert fliser på vegg og gulvflater. Det er montert veggmontert toalett, innredning med heldekkende servant med ett håndbatteri og dusjnise med glassvegger. Ventilasjon består av sentralavtrekk. Det er etablert sluk i dusjnise. Synlig mansjett i sluk med klemring. Gulv har fall til sluk. Nedsenket gulv i dusjnise med spylekant. Varmekabel i gulvflater. Dokumentasjon innhentet.

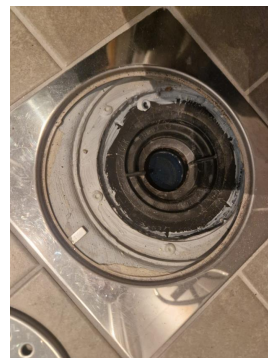
! TG 0 Sluk, membran og tettesjikt

Bad har etablert membran under fliser på betong. Synlig mansjett i sluk. Membran dokumentert i FDV perm.

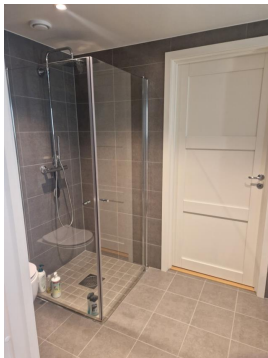
2. ETASJE > BAD/VASKEROM

Bad/vaskerom i 2. etasje har etablert fliser på vegg og gulvflater. Det er montert veggmontert toalett, innredning med heldekkende servant med ett håndsbatteri, opplegg til vaskemaskin og dusjnise med glassvegger. Ventilasjon består av sentralavtrekk. Det er etablert sluk i dusjnise. Synlig mansjett i sluk med klemring. Gulv har fall til sluk. Nedsenket gulv i dusjnise med spylekant. Varmekabel i gulvflater. Dokumentasjon innhentet.

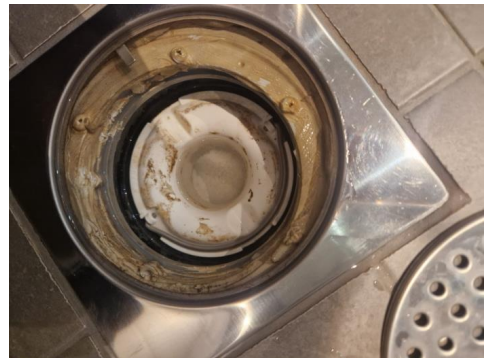
TG 1 Sluk, membran og tettesjikt

Bad/vaskerom har etablert membran under fliser på betong. Synlig mansjett i sluk. Membran dokumentert i FDV perm.

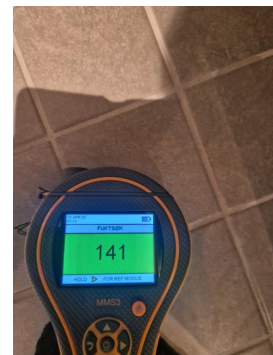
TG 0 Tilliggende konstruksjoner våtrom

Bad er nytt i 2023 og hulltagning er ikke nødvendig. Det ble foretatt fuktmålinger på bad ved bruk av fuktindikator. Ingen unormale fuktverdier ble registrert.

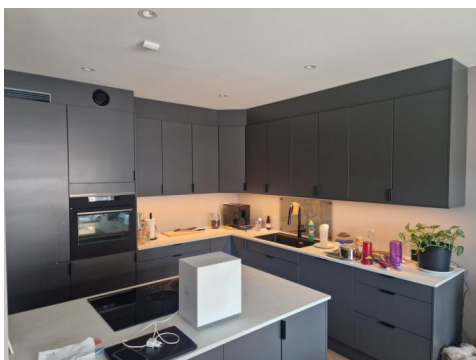
1. ETASJE > KJØKKEN MED OPPHOLDSSONE

Boligens kjøkkeninnredning består av sort slette dør og skuffronter type Sigdal med kjøkkenøy. Dekkside med laminerte skrog. Avtrekk til komfyr med kullfilter. Benkeplate i laminat med benkebeslag i stål. Integreert hvitevarer. Innvendige overflater på kjøkkenet består av parkett på gulv, malt slette flater på vegg og himlingsflater.

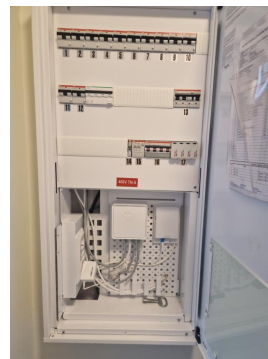
El-anlegget har 40 ampere hovedsikringer med automatiske sikringer etablert i bod/teknisk rom. Varmekabel i gulvflater 1.etasje og bad i 2.etasje. Ingen feil eller mangler ble registrert på el-anlegget og blir derfor vurdert å være i god stand. For videre vurdering av el-anlegget bør el-fagmann kontaktes. Det gjøres oppmerksom på at det ikke er foretatt målinger på el-anlegget på befaringsdagen.
