# TILSTANDSRAPPORT

Matrikkel: **Gnr 80: Bnr 46, bnr 409**  
Kommune: **3014 INDRE ØSTFOLD KOMMUNE**  
Betegnelse: **Annet**  
Adresse: **Skolegata 16, 1831 ASKIM**

Dato befaring: 15.11.2024  
Utskriftsdato: 03.12.2024

Moen Takst AS  
Fagerliveien 2, 1820 SPYDEBERG  
Telefon: 415 58 912

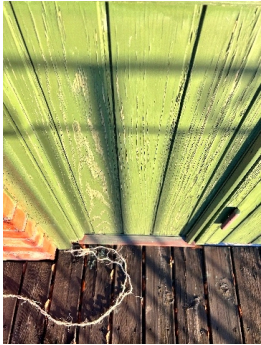
## Ytterdører og porter - Næringsbygg

Tilstandsvurdering/ tilstandsgrad:	<ul style="list-style-type: none"><li>- Det er påvist dører som er vanskelig å åpne eller lukke.</li><li>- Påvist dels slitasje på dører, bærer preg av elde.</li><li>- Påvist manglende beslag under dør. Beslag og tetting rundt, og særlig underdør, må utføres regntett for å unngå lekkasjer og fuktskader i konstruksjon.</li></ul> Material/symptom: - Utvendige dører bærer preg av elde og slitasje, det er ikke behov for umiddelbare tiltak, men på påregnes utskiftninger i tiden som kommer.
	TG: 2

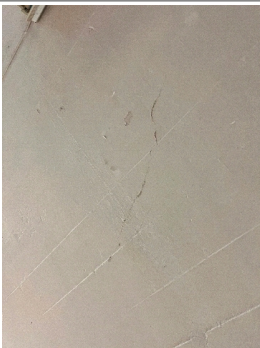
### Frittstående dekker - Næringsbygg

Tilstandsvurdering/ tilstandsgrad:	- Påvist sprekker i betongdekket samt dels synlig armering mot yttervegg. Dette skyldes trolig kuldebro/frostspreg. Material/symptom: - Det bør gjøres ytterligere undersøkelser for å finne årsak, fare for videre skadeutvikling.
	TG: 2 <input type="checkbox"/>

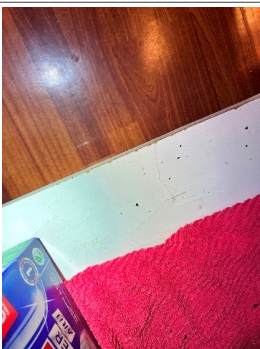
### Kjøkkeninnredning - Næringsbygg / 2. etasje / Kjøkken

Tilstandsvurdering/ tilstandsgrad:	- Det er påvist skader på overflater og kjøkkeninnredning som overstiger normal slitasjegrad, noe som indikerer høyere belastning eller manglende vedlikehold. - Det er påvist fukt skjolder og svelling i bunnplaten i benkeskapet, men det ble ikke målt unormale fuktverdier på befaringen. Skadene kan være et resultat av tidligere fuktproblemer, men det er ingen tegn til aktiv fuktighet på nåværende tidspunkt. Material/symptom: - Kjøkkeninnredningen har slitasje og skader, men fungerer fortsatt. På sikt kan utskifting av enkelte deler bli nødvendig for å opprettholde funksjon. Uten tiltak kan slitasjen forverres og påvirke både funksjon og utseende.	TG: 2 <input type="checkbox"/>
