# Tilstandsrapport

Tomannsbolig

Sandmoen 9 , 2552 DALSBYGDA

Befaringsdato: 12.02.2026

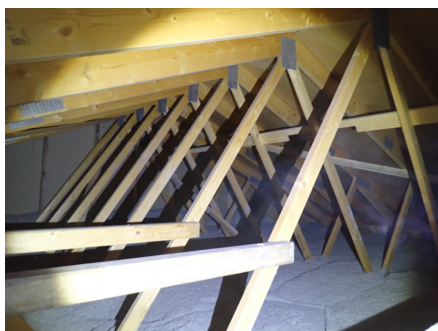
-Det registreres ingen unormale forhold. Enkelte skjolder er registrert, men ikke unormalt. Ingen tegn på skadelig fukt.

Oversiktsbilde, kaldloft.

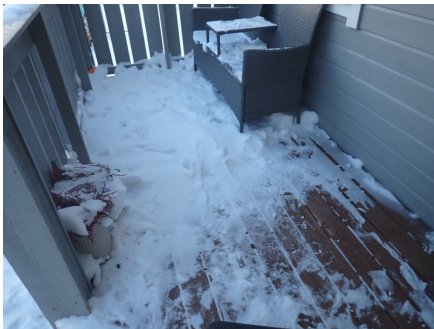
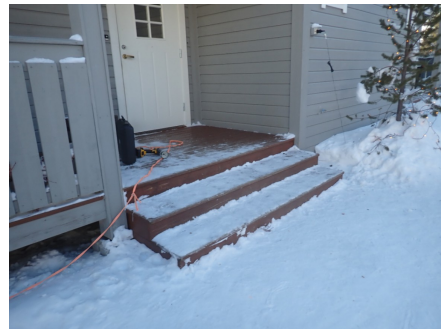
Oversiktsbilde.

- Det bør foretas nærmere undersøkelser av balkong/terrasser når den er snøfri.

-Veranda og trapp bør undersøkes nærmere når den er snøfri.

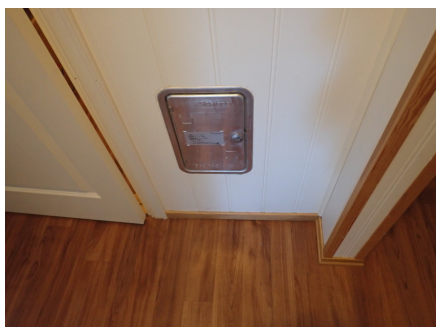
-Det er kledd med malte plater rundt sotluken. Brann-/feieilsyn har ikke påpekt avvik her, men det er krav om minimum 5 cm avstand til brennbart materiale fra isolerte sotluker.

Oversiktsbilde, sotluke.

-Ubrennbar plate på gulv under sotluke må etableres for å lukke avviket. Denne skal strekke 30 cm i horisontal avstand ut foran sotluka (målt fra luke).

Formålet med platen er glør fra aske ved tømning av sot. I dag er det krav om at plate skal være etablert under sotluker/feieluker.

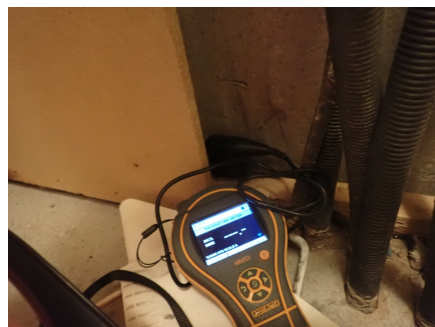
-For å lukke avviket må det foretas tiltak mot grunnmur med isoporisolasjon (EPS). Risikoen er at slik isolasjon smelter ved oppvarming og kan spre brann ved at isolasjonen smelter, drypper og renner. Plastisolasjon kan også avgir giftige brann- og røykgasser ved brann.

Utklipp fra Byggforsk 520.339

Fuktmåling viser ikke skadelig fukt. Viser også synlig isopor på vegg.

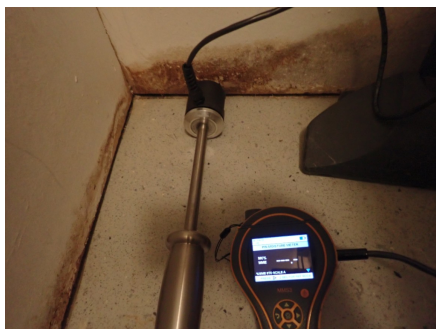
-Nedre del av vegg i teknisk rom har hatt fuktpåkjennning for noen år tilbake, da tidligere eier eide boligen. Dette førte til misfarging i nedre del av veggplater. Årsaken skal ha vært en lekkasje på blandeventil på varmtvannstanken.

Misfarging på vegg i teknisk rom. Ingen fukt.

-Det er ikke behov for tiltak med tanke på misfarging på plater i bod. Platene er tørre og fremstår uten skader.

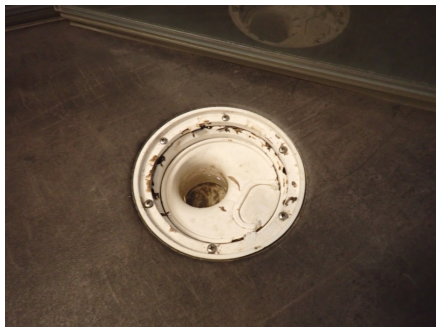
Det er plastsluk fra byggeår. Tettesjikt på gulv er av synlig vinylbelegg fra 2019 ført under klemring i sluk. Tettesjikt på vegger er av våtromsplater fra 2022.

Oversiktsbilde, sluk.

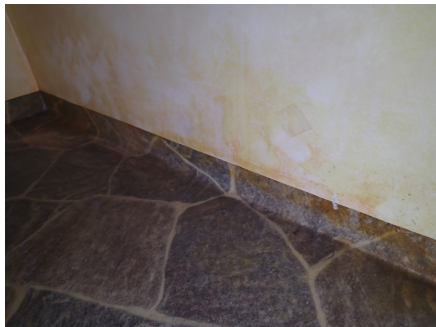
-Det er påvist noe misfarging på overflater av belegg på nedre del av vegger i dusjsonen. Slik misfarging oppstår erfaringsmessig sett over tid som vanlig aldringsslitasje i overflatene, gjerne i kombinasjon med kjemikalier (såper, rengjøringsmiddel osv). Avviket er i hovedsak kosmetisk. Det er opplyst at det har stått badekar her tidligere.

Misfarging i overflaten.

-Det kan forsøkes rengjørings tiltak for å se om dette hjelper mot misfargingen. Kan ikke utelukkes at slik misfarging vil sitte permanent.

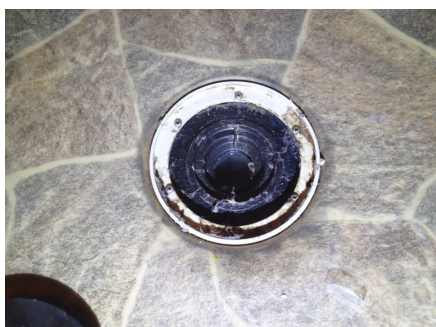
-Det er påvist avvik i fallforhold til sluk: Til dels svakt fallforhold rundt sluk, med enkelte flate partier som kan medføre vannansamlinger.

-Det er påvist noe misfarging på overflater av belegg på noe av gulvet i dusjonen. Slik misfarging oppstår erfaringsmessig sett over tid som vanlig aldringsslitasje i overflatene, gjerne i kombinasjon med kjemikalier (såper, rengjøringsmiddel osv). Avviket er i hovedsak kosmetisk. Det er opplyst at det har stått badekar her tidligere.

-Til tross for avviket i fall til sluk, vil gulvet fortsatt kunne lede vann mot sluket, men med redusert effektivitet. Dette kan potensielt øke risikoen for vannansamling i enkelte områder ved dusjonen.

Oversiktsbilde, sluk.

- Overvåk tilstanden jevnlig. For å få tilstandsgrad 0 eller 1 må tettesjiktet skiftes ut, men tidspunktet for når dette er nødvendig er vanskelig å si noe om.
- Det er viktig å merke seg at levetiden til en membran varierer basert på kvalitet, installasjon og bruk. Eldre membraner kan bli sprø og sprekke opp, noe som fører til at de mister sin vanntettende funksjon. Dette kan resultere i vannlekkasjer gjennom vegger og gulv og fuktskader.
