# Tilstandsrapport

Leilighet

Kalvmyra 20 , 7657 VERDAL

Rapportdato: 26.01.2026

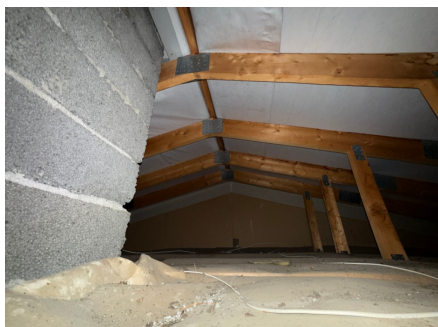
### TG 2 Takkonstruksjon/Loft

Ikke tilrettelagt for tilkomst opp til kryploftet, kun besiktiget via bilder tatt via luken fra en stol.

Nærmere undersøkelser anbefales.

Dette også med tanke på brannskiller mm.

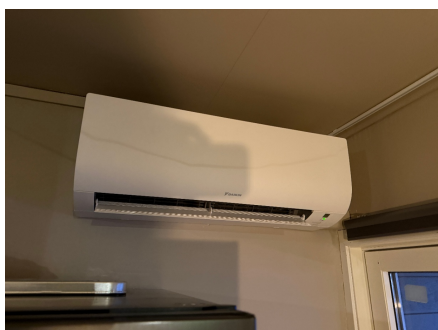
### TG 1 Varmesentral

Luft til luft varmepumpe etablert på stue.
