# Tilstandsrapport

Boligbygg med flere boenheter

Torvskjåsvingen 33, 7900 RØRVIK

Befaringsdato: 03.03.2025

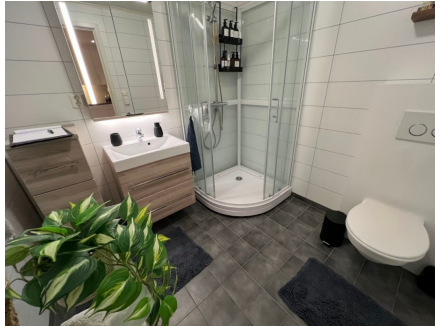
## ETASJE > BAD

### TG 2 Overflater vegger og himling

Det er i nedre kant på plater og i skjøt stedvis mindre sårskader

Våtrommet vil fungere med dette avviket forutsatt at de ikke påkjennes fukt over tid og er fra rommets utforming og utstyr/bruk mest noe mindre estetisk avvik

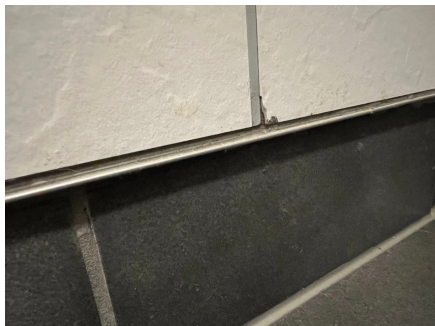
## ETASJE > BAD

### TG 2 Overflater Gulv

- Det er påvist at høydeforskjell fra topp slukrist til gulv/synlig topp membran ved dørterskel er mindre enn 25 mm.
- Det er påvist avvik i fallforhold til sluk i forhold til krav i forskrift på byggetidspunktet.

Våtrommet vil fungere med dette avviket ved normal bruk og fungerende avrenning til sluk

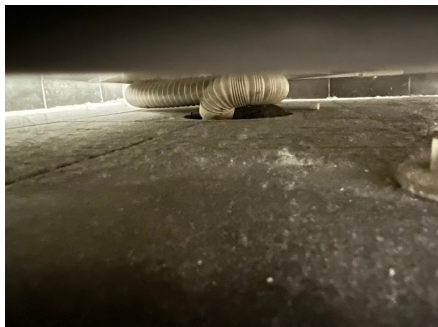
## ETASJE > BAD

### TG 1 Sanitærutstyr og innredning

Hulltaking er foretatt uten å påvise unormale forhold. Hulltaking er foretatt i vegg i soverom mot dusjsone. Fuktkvotemåling (vekt%) i konstruksjonen ble målt til under 6 som er laveste målbare verdi ved bruk av måleinstrumentet Protimeter MMS3.

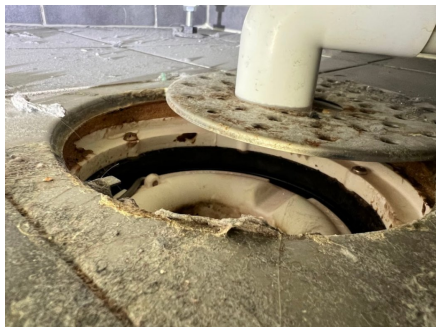
## ETASJE > BAD/VASKEROM HYBEL

### TG 1 Sanitærutstyr og innredning

Hulltaking er foretatt uten å påvise unormale forhold. Fuktkvotemåling (vekt%) i konstruksjonen ble målt til under 6 som er laveste måleverdi ved bruk av måleinstrumentet protimeter MMS3. Hulltaking er foretatt i vegg i stue mot våtsone.

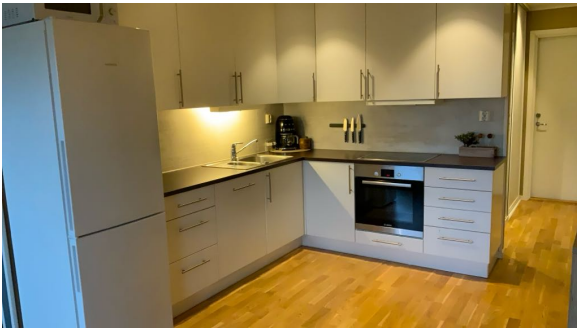
### ETASJE > STUE/KJØKKEN

Kjøkkenet har innredning med glatte fronter. Benkeplaten er av laminat. Det er plate type kitchenboard mellom benkeplate og overskap. Det er integrert oppvaskmaskin, komfyr, platetopp og komfyrvakt. Plass for frittstående kjøleskap. Kjøkkenet vurderes i bra stand uten større svekkelser men dør til oppvaskbenk med noe slakkhet i hengsler samt sår på overflate på 1 skuffront.
