# Tilstandsrapport

📍 Roselundveien 99, 1820 SPYDEBERG

# gnr. 430, bnr. 226

Rapportdato: 14.03.2024

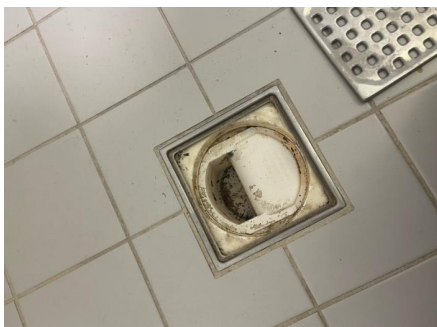
## ETASJE > BAD/VASKEROM

### TG2 Sanitærutstyr og innredning

#### Vurdering av avvik:

- Det er ikke påvist tilfredsstillende løsning for å synliggjøre lekkasje fra innebygget systerne.

Ikke etablert synliggjøring av lekkasjevann under vegghengt toalett. TEK 97 (første utgave samt senere utgaver) § 9-5 Sanitæranlegg, her står det at "lekkasjevann skal kunne oppdages raskt og ikke føre til unødig skade på andre installasjoner eller bygningsdeler".

- Ved implementering av innebygget systerne var det ikke krav om lekkasjesikring, konstruksjonen bør jevnlig observeres.
