# Tilstandsrapport

Boligbygg med flere boenheter

Storgata 79 , 1870 ØRJE

Befaringsdato: 13.11.2025

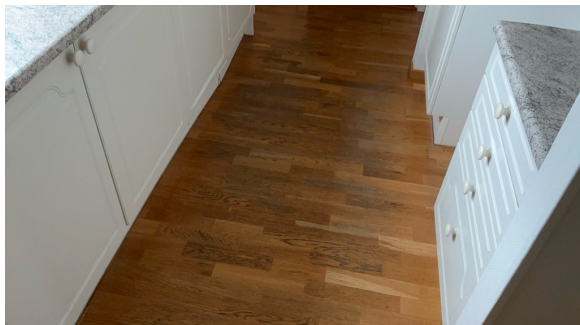
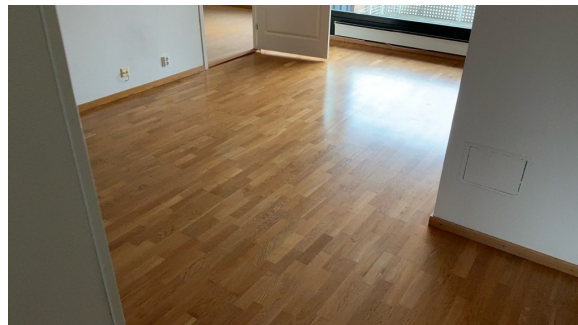
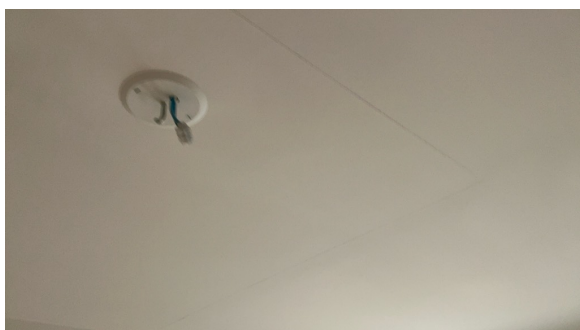
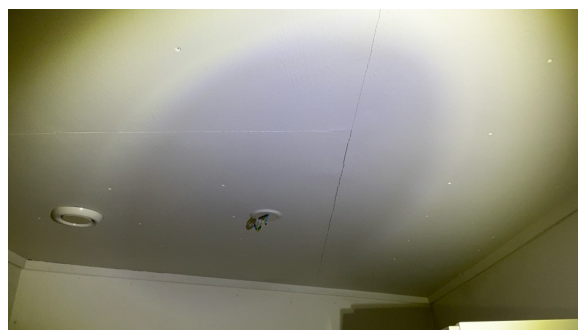
Overflater er modne for oppussing.

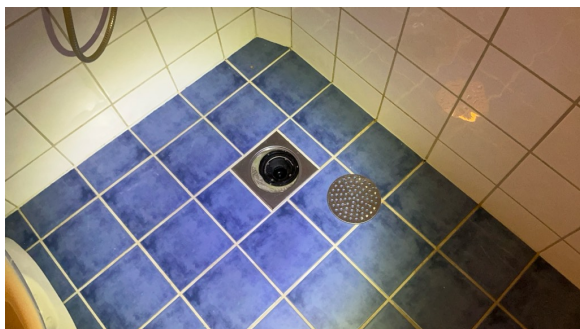
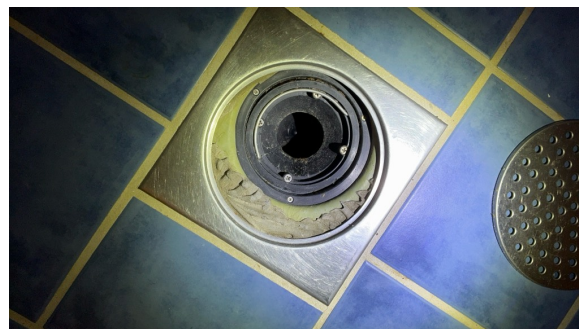
- Det er påvist at noen fliser har bom (hulrom under).
- Det er påvist avvik i fallforhold til sluk i forhold til krav i forskrift på byggetidspunktet.

- Til tross for avviket i fall/høydeforskjell til sluk, vil gulvet fortsatt kunne lede vann mot sluket, men med redusert effektivitet. Dette kan potensielt øke risikoen for vannansamling i enkelte områder av badet.
- Selv om bom eller hull lyd ikke alltid er et umiddelbart problem, bør det overvåkes nøye før eventuell utvikling i sprekker i flisfuger e.l. oppstår. Dette må en foreta tiltak for, for å begrense utviklingen.

Det er plastsluk og banemembran med ukjent utførelse. Det dusjes direkte på vegger og gulv. Direkte vannbelastning på vegger og gulv kan på generelt grunnlag gi økt risiko for fukt i bakenforliggende/tilstøtende konstruksjoner.

- Eldre sluk av plast er ofte utsatt for lekkasjer og særlig i overganger. Eventuelle lekkasjer kan medføre fuktskader på tilliggende konstruksjoner.
- Sluket må sjekkes og rengjøres jevnlig.

Risikoen for lekkasje og fuktskader øker ettersom belegget og eventuelt underliggende tettesjikt har overskredet forventet levetid. Eldre belegg kan miste elastisitet og tetthet, og det kan forekomme skjulte svakheter som ikke er synlige ved visuell inspeksjon.

Det anbefales oppgradering/rehabilitering av gulvet for å sikre at badet tilfredsstiller dagens krav til fuktsikring og tettesjikt. Badet kan fortsatt brukes som normalt, men bør følges opp med jevnlig egenkontroll. Ved oppussing må det påregnes full utskifting av tettesjiktet.

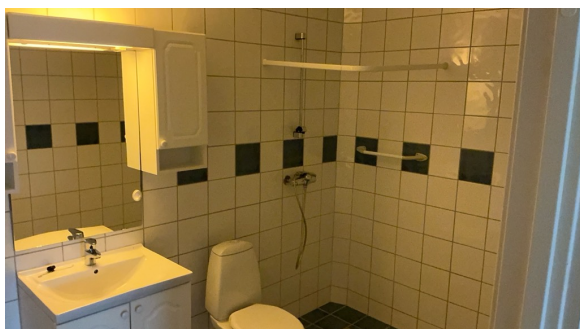
Badet er fra 2001 og har en åpen dusjløsning som gir økt vannbelastning på gulv og vegger. Over tid kan dette medføre slitasje og økt risiko for fuktskader. Det anbefales å montere dusjkabinett for å redusere vannbelastningen.

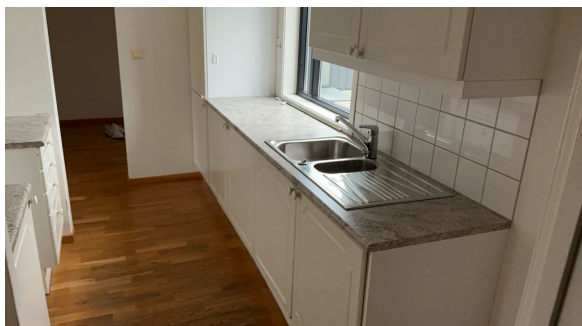
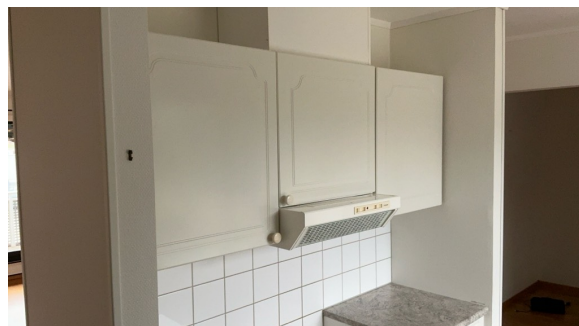
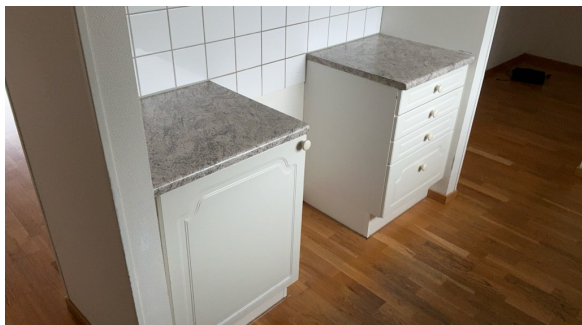
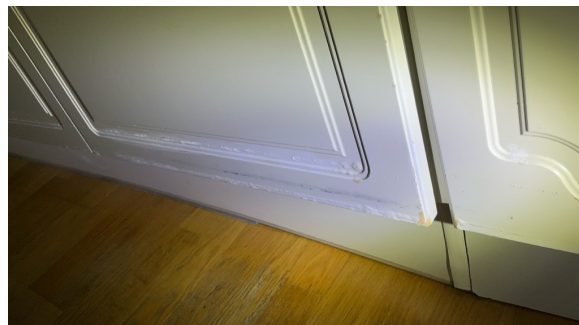
Det ble registrert fuktskader i dørfronter under oppvaskkummen, som trolig skyldes tidligere vannsøl.

Fuktskader i dørfronter ved oppvaskkum.

Skadede fronter bør skiftes ut.

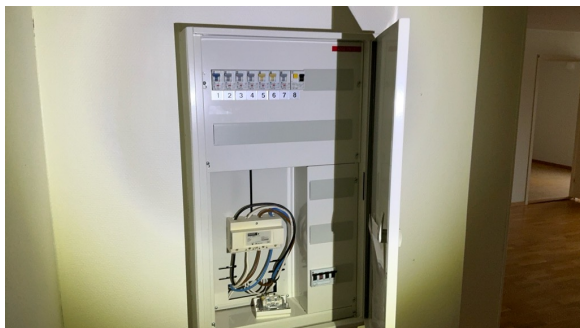
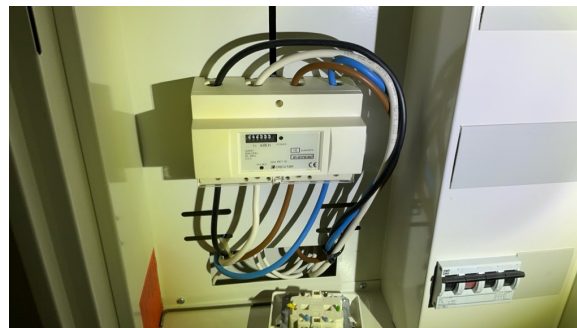
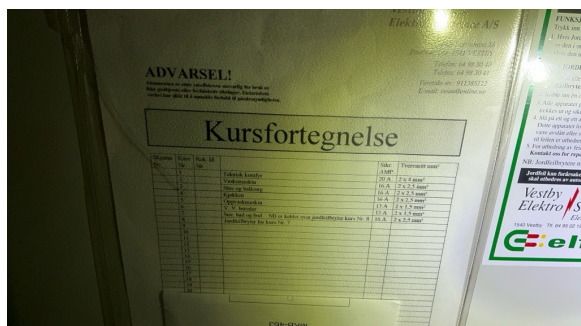
**Ja** Det er ikke foretatt kontroll av det elektriske anlegget i løpet av de siste 5 årene. Det anbefales en gjennomgang av en registrert elektroinstallasjonsvirksomhet. Ved arbeid utført på elektrisk anlegg etter 1999, skal samsvarserklæring foreligge.
