**Enebolig**  
Berte Styris veg 23  
2080 Eidsvoll

#### Boligens tekniske tilstand:

**August Magnus**

Dato: 14/10/2024

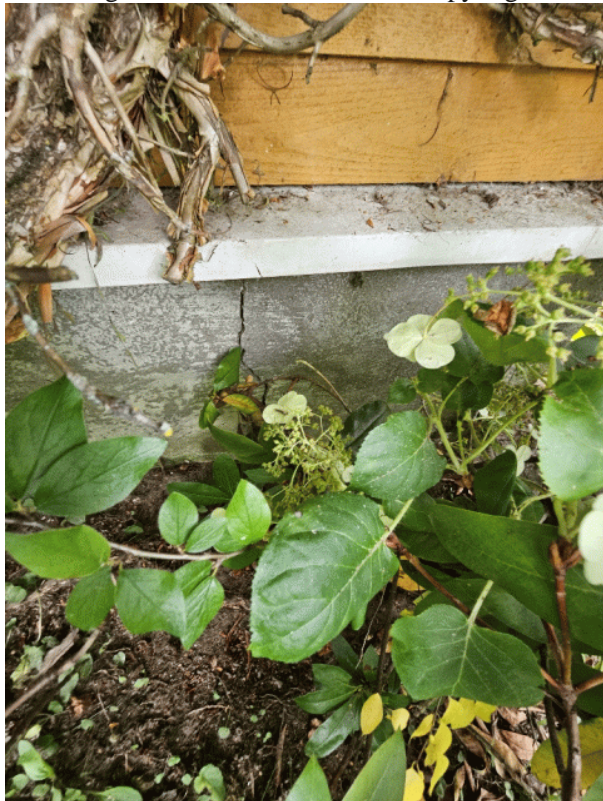
### TG 3 1.1 Byggegrunn, fundamenter, grunnmur, drenering og sikring mot vann og fuktighet

Det er setningsprekk på gavlvegg og under verandaen på baksiden av boligen. Stedvis små riss. TG2

Utvendig fuktsikring/drenering er i fra byggeår og har passert mer enn sin forventet levetid. TG2

Det ble fuktsøkt høye fuktverdeier i kjelleretasjen på betongdekke og på støpte betongvegger, dette er en indikasjon på at det ikke ligger tettesjikt til grunn og at det er dreneringsvikt. TG3

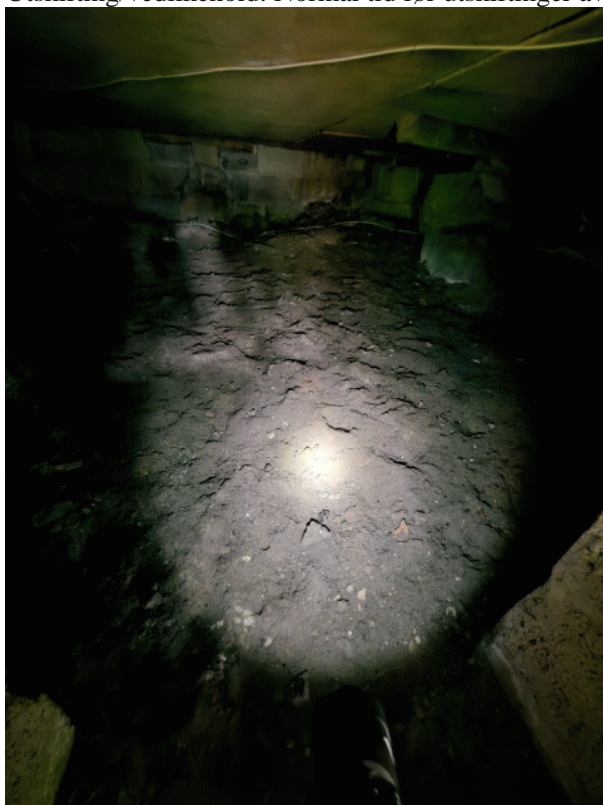
### TG 2 1.2 Krypekjeller

Deler av krypekjeller er trang og det ligger ikke fuktsperre (plast) mot grunn, dette anbefales å etabler da etasjeskille kan være fuktutsatt. TG2

Det er synlige fuktskjolder på støpte betongvegger. TG2

Det ble ikke fuktmålt eller utført stikktaking i treverket. TGIU Ytterligere undersøkelser må gjøres.

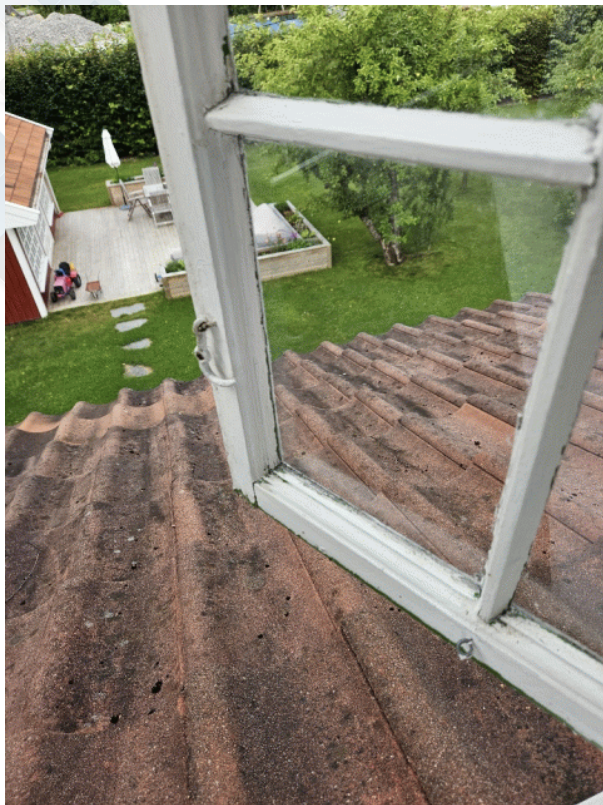
Ytterkledningen har klatreplanter på fremsiden og på gavlvegg, klatreplanter kan lage skader i panelbord som ligger skult og ikke er synlige på befaringsdagen. Det anbefales å fjerne klatreplantene i nær fremtid.

Hjemmelshaver opplyser om råteskadet på ett stk trepanel over vindu 2.etasje på gavlvegg og en råteskadet overligger på fremsiden av boligen. TG3

Det ble foretatt en enkel funksjonstest av enkelte vinduer og terrassedør, ingen funksjonsavvik. Det settes tilstandsgrad TG2, grunnet at vinduer har passert mer enn halvparten av sin forventet levetid og vinduer fra byggeår har stedvis avflassing av maling og noe fuktskjolder. Det er ett behov for behandling av vinduer i nær fremtid.

Utskifting av råteskadet trepanel må påberegnes i nær fremtid.

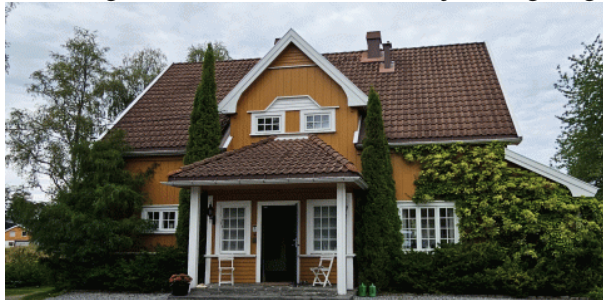
##### TG 2 4.1 Takkonstruksjon, takteking og skorstein over tak

Det er påvist fuktskjolder.

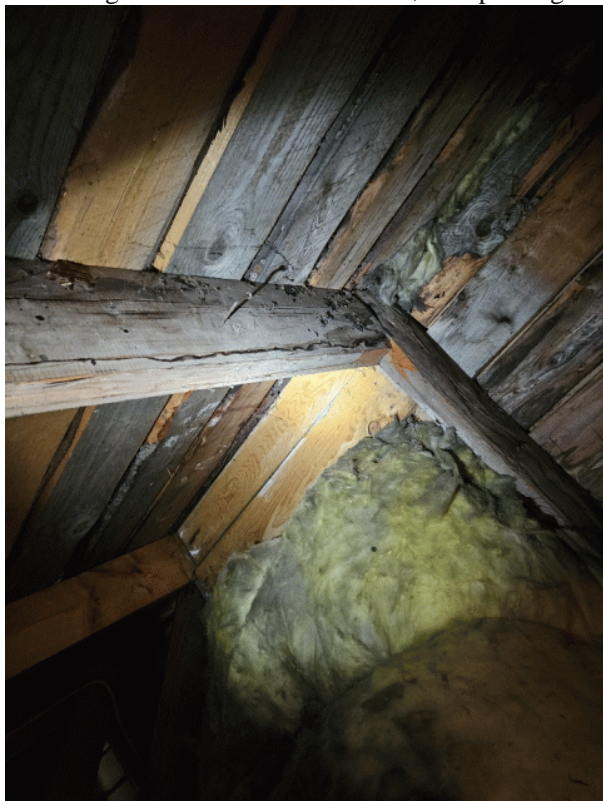
##### TG 2 4.2 Undertak, leker og ytterteking (taktekingen)

Det er noe fuktskjolder på undertaket som er fra eldre dato, det ble utført en fuktmåling på fuktskjolde ved skorstein hvor det ble målt normale verdier. TG2

Skorsteinen er fra byggeår og brannmur i begge etasjer har noe riss sprekker. TG2

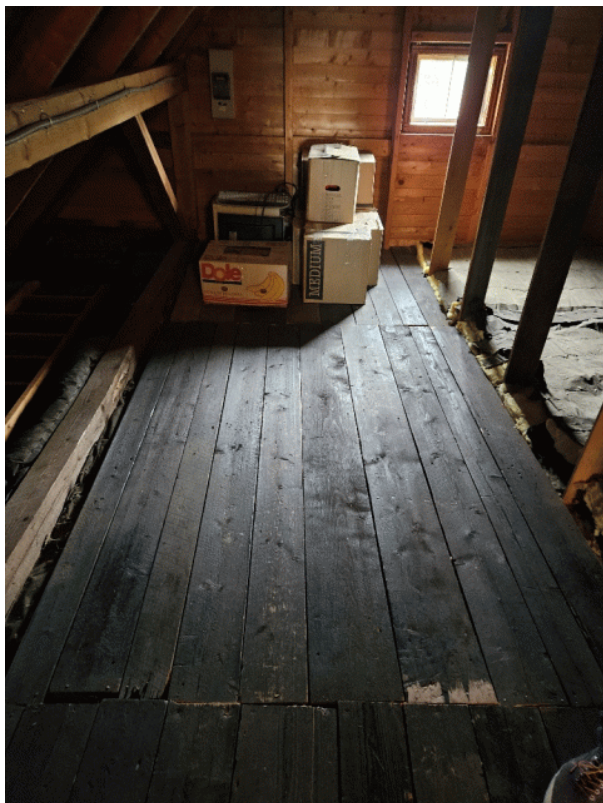
### TG 2 5.1 Loft (konstruksjonsoppbygging)

Det er fuktskjolder ved skorsteinen og noe på takstoler. Fuktskjolder er av eldre dato og det ble utført en fuktmåling på fuktskjolde ved skorstein hvor det ble målt normale verdier. TG2

Det settes også tilstandsgrad TG2, grunnet alder.

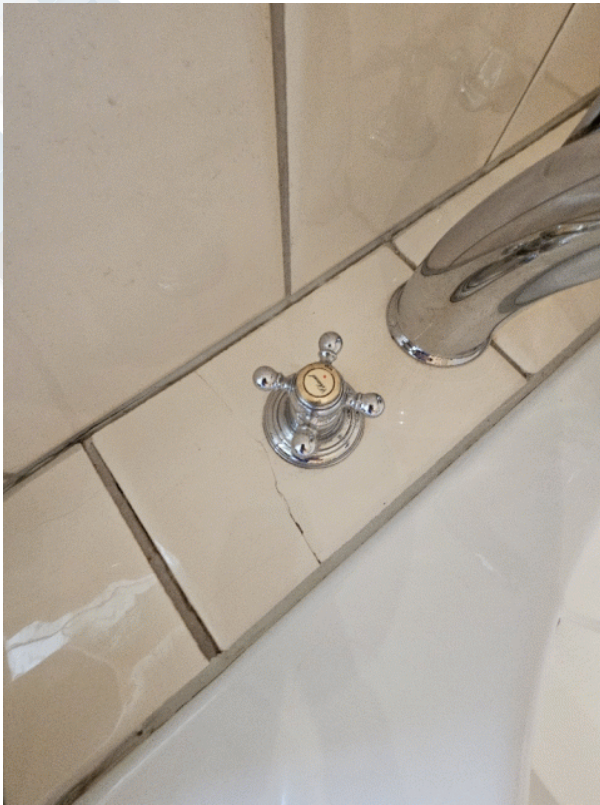
Det er sprekk og bom (hulrom) under flis ved blandebatteriet til badekaret. TG2

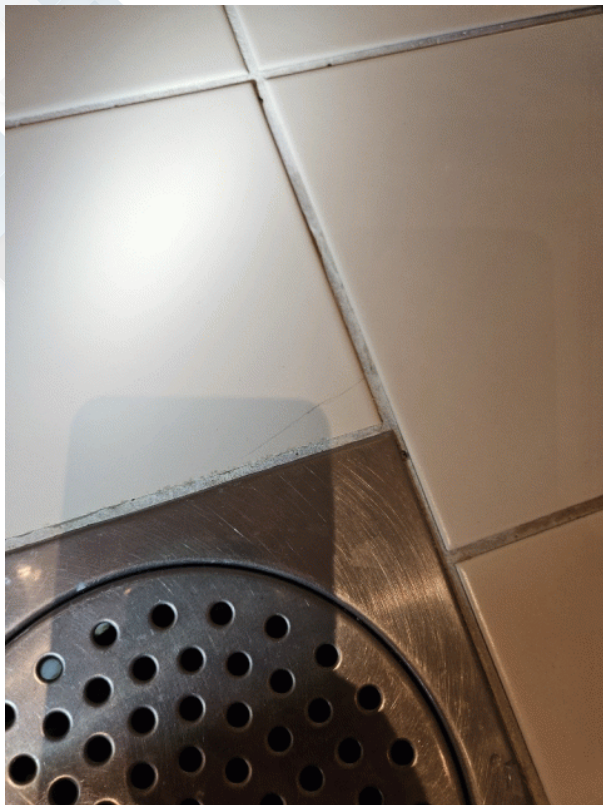
**TG 2** 7.1.2 Overflate gulv

Det er sprekk og bom (hulrom) i flis ved sluk i dusjsonen, og fliser på gulv har passert mer enn halvparten av sin forventet levetid. TG2

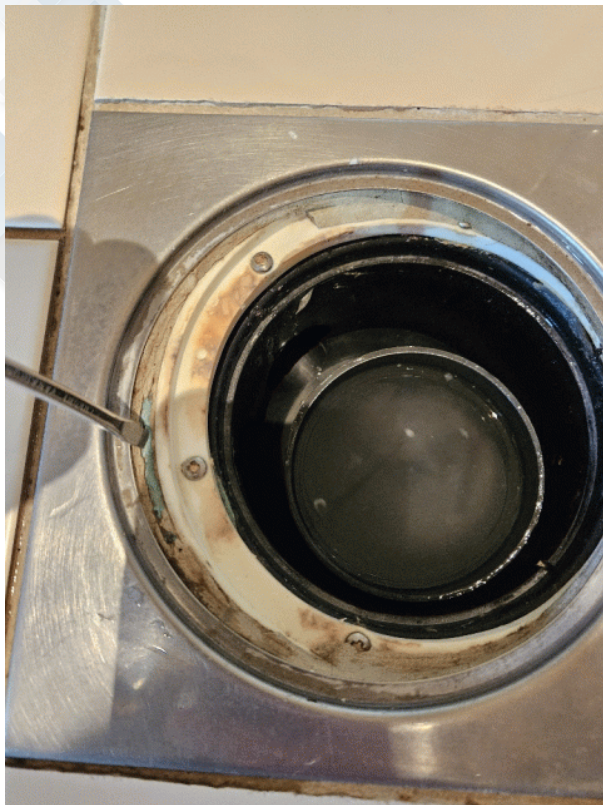
**TG 2** 7.1.3 Membran, tettesjiktet og sluk

Membranen ligger skjult i konstruksjonen og kan ikke undersøkes uten å gjøre destruktive inngrep ved å demontere fliser. Viktig å merke seg at membran er en bygningsdel som har en naturlig slitasje over tid med en forventet levetid. Fuktsøk inne på flislagte våtrom blir ikke utført da det vil gi uklare indikasjoner på om fukten ligger mellom fliser og membran eller under membran. Det er synlig mansjett under slukrist. Membran har passert mer enn halvparten av sin forventet levetid. TG2

Det er en liten skade på støp og membran i sluk i dusjsone, lokal utbedringen anbefales. TG2

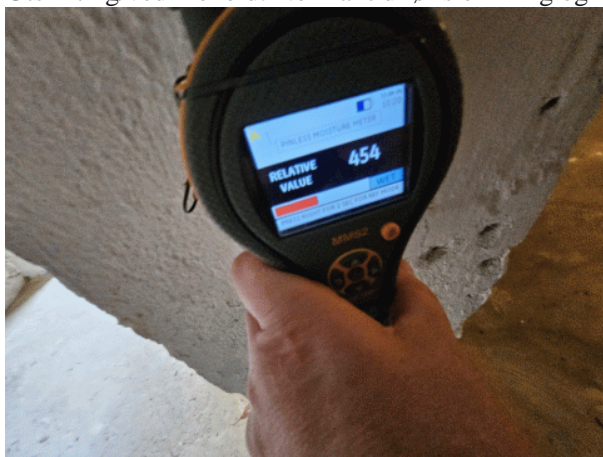
Det ble utført fuktsøkt på tilfeldige utvalgte steder på vegg og tak/himling (etasjeskille) hvor det avdekkes høye fuktverdier. TG2

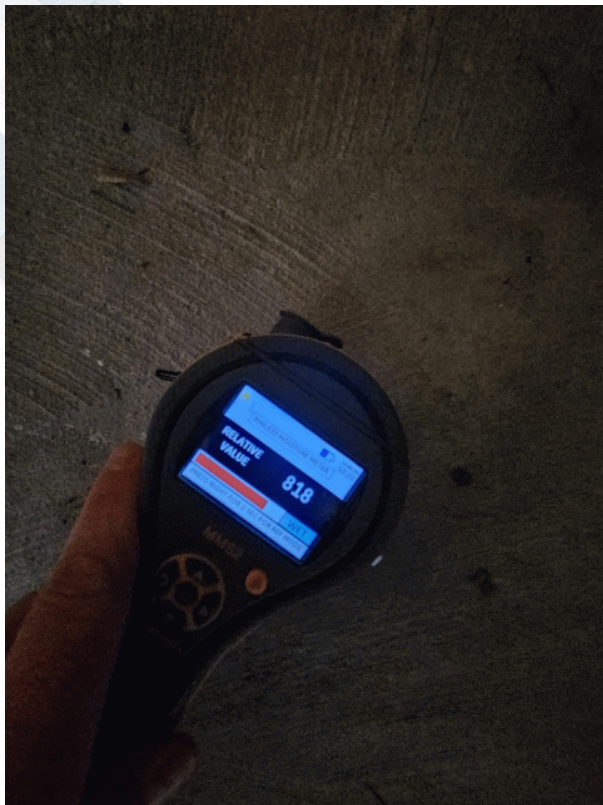
## TG 2 9.1.2 Gulvets overflate

Det ble utført fuktsøking på tilfeldige utvalgte steder der det avdekkes høye verdier. Det er en indikasjon på at støpt fundament ligger direkte på grunn uten tettesjiktet under fundament. TG2

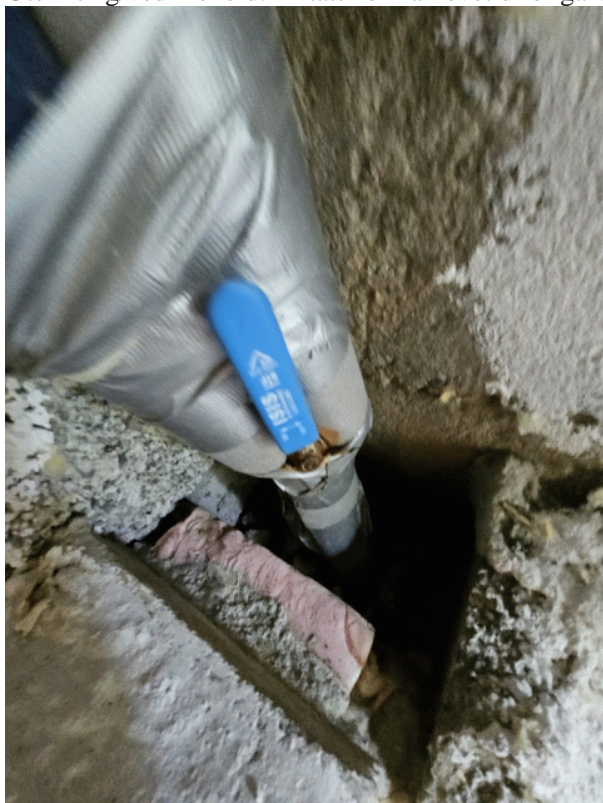
### TG 2 9.1.3 Fuktmåling og ventilasjon

Det ble utført fuktsøk på tilfeldig utvalgte steder på betonggulvet og yttervegger hvor det avdekkes høye fuktverdier, Dette er en indikasjon på at det ikke ligger tettesjikt til grunn og at det er dreneringsvikt. TG2. Se punkt 1.1 Drenering. Ytterligere undersøkelser må gjøres.

Det er mye rust på stoppekran i kjelleretasjen. TG2

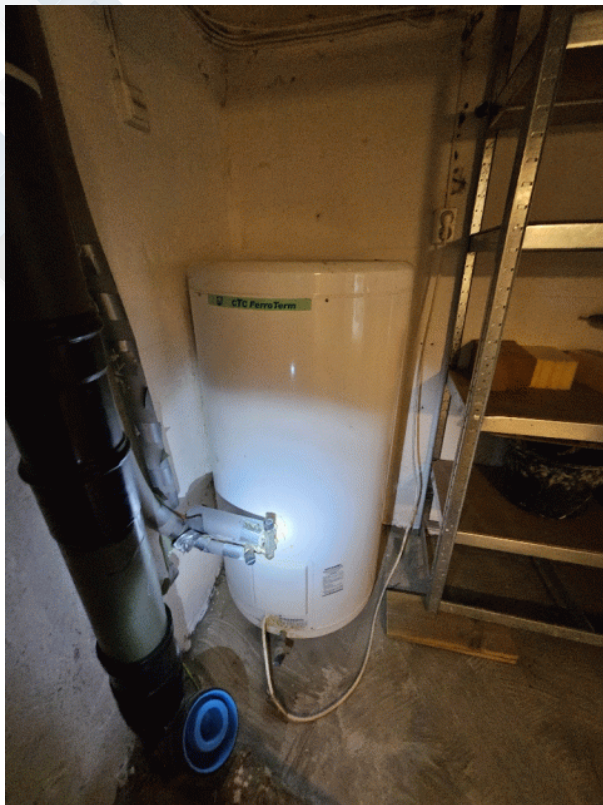
## TG 2 10.2 Varmtvannsbereder

Bereederen er ikke lekkasjesikret.

Det er noe termiske merker ved innkobling og varmtvannsberederen har passert mer enn sin forventet levetid. TG2
