**Enebolig**  
**Berte Styris veg 23**  
**2080 Eidsvoll**

#### Boligens tekniske tilstand:

**August Magnus**

Dato: 23/04/2025

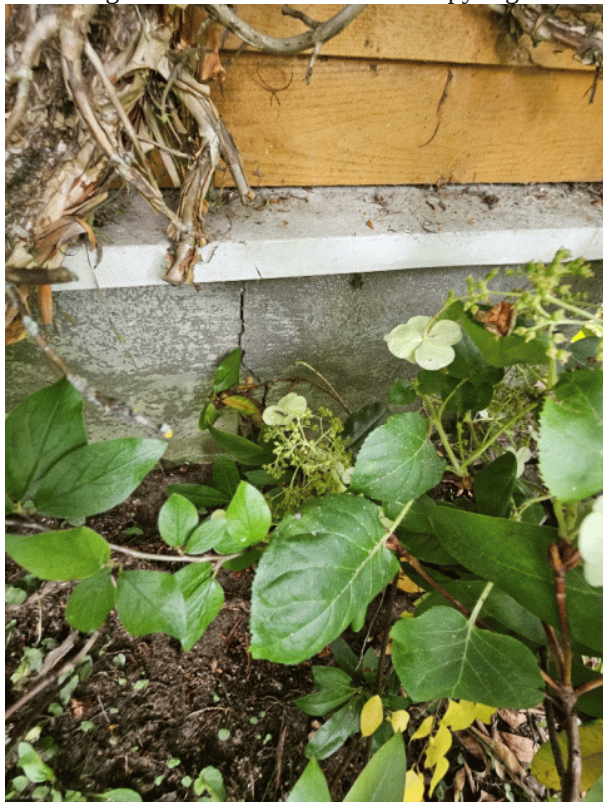
### TG 3 1.1 Byggegrunn, fundamenter, grunnmur, drenering og sikring mot vann og fuktighet

Det er setningsprekk på gavlvegg og under verandaen på baksiden av boligen. Stedvis små riss. TG2

Utvendig fuktsikring/drenering er i fra byggeår og har passert mer enn sin forventet levetid. TG2

Det ble fuksøkt høye fuktverdeier i kjelleretasjen på betongdekke og på støpte betongvegger, dette er en indikasjon på at det ikke ligger tettesjikt til grunn og at det er dreneringsvikt. TG3

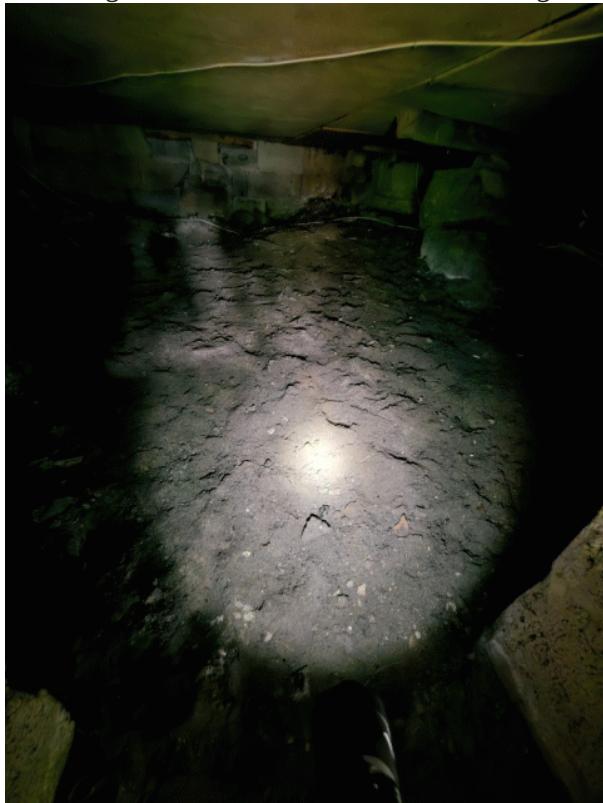
### TG 2 1.2 Krypekjeller

Deler av krypekjeller er trang og det ligger ikke fuktsperre (plast) mot grunn, dette anbefales å etabler da etasjeskille kan være fuktutsatt. TG2

Det er synlige fuktskjolder på støpte betongvegger. TG2

Det ble ikke fuktmålt eller utført stikktaking i treverket. TGIU Ytterligere undersøkelser må gjøres.

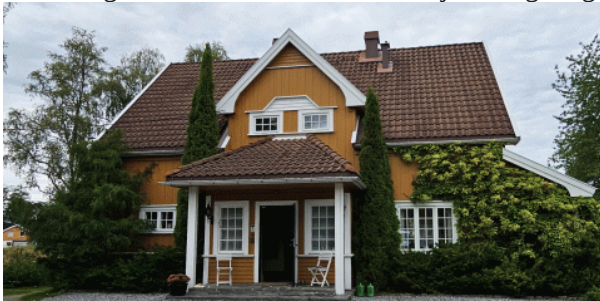
Takrenner og nedløp i hvit lakkert stål antatt fra 1997.  
Det er ikke registrert noen vesentlige nedbygninger.  
Takrenner og nedløp har passert mer enn halvparten av sin forvente levetid derfor satt tilstandgrad TG2.

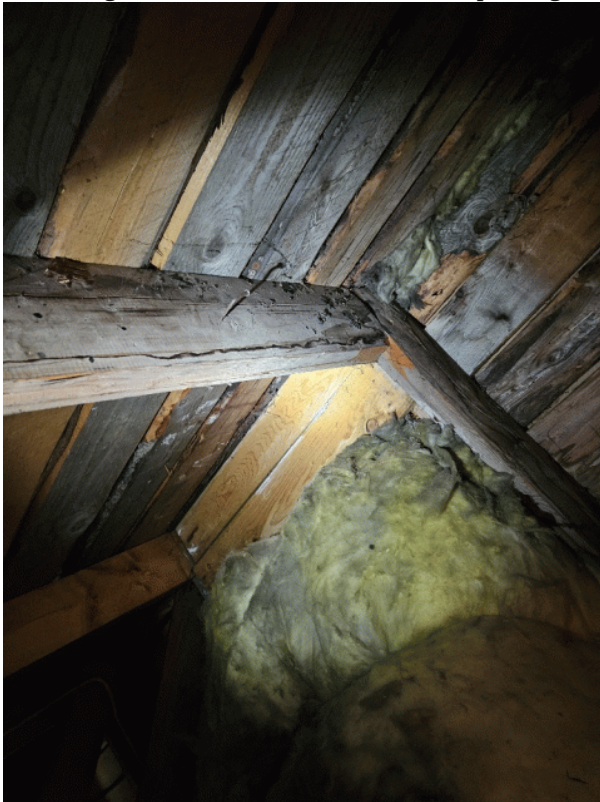
#### TG 2 4.2 Undertak, lekter og yttertekking (taktekkingen)

Det er noe fuktskjolder på undertaket som er fra eldre dato, det ble utført en fuktmåling på fuktskjolde ved skorstein hvor det ble målt normale verdier. TG2 Se punkt 4.1

Skorsteinen er fra byggeår og brannmur i begge etasjer har noe riss sprekker. TG2

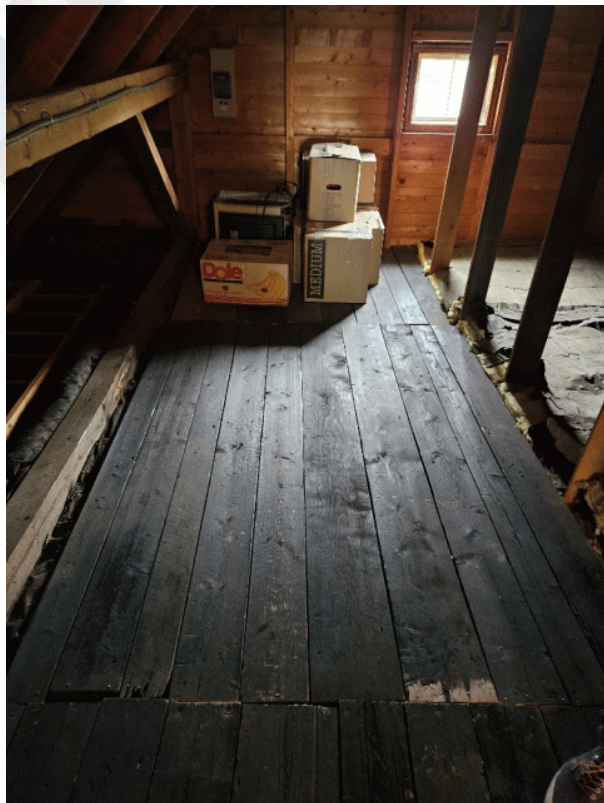
### TG 2 5.1 Loft (konstruksjonsoppbygging)

Det er fuktskjolder ved skorsteinen og noe på takstoler, men det er ingen synlige tegn til lekkasje på befaringsdagen.

Fuktskjolder er av eldre dato og det ble utført en fuktmåling på fuktskjolde ved skorstein hvor det ble målt normale verdier. TG2

Det settes også tilstandsgrad TG2, grunnet alder.

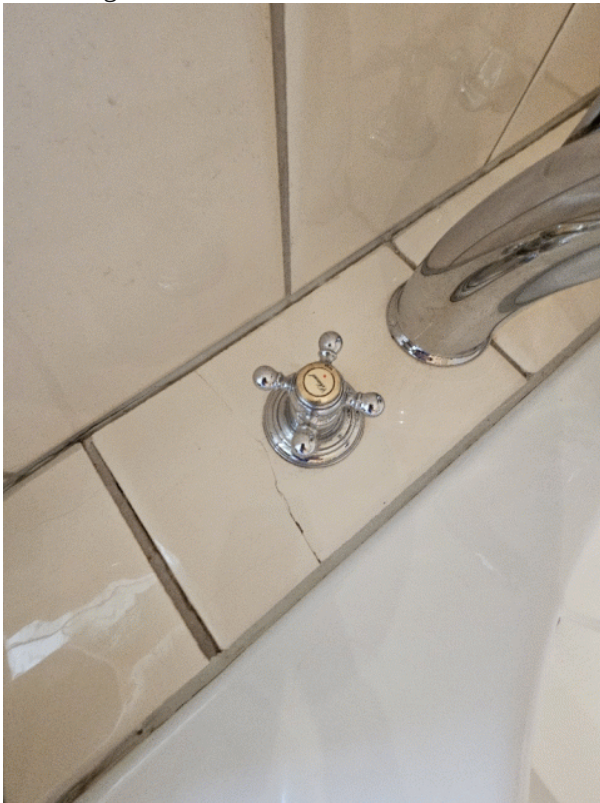
Det er sprekk og bom (hulrom) under flis ved blande batteriet til badekaret. TG2

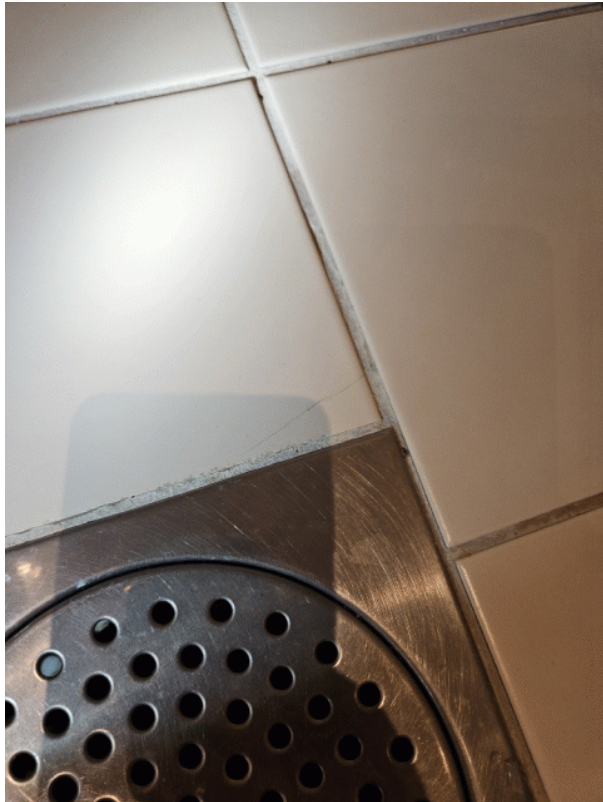
#### **TG 2** 7.1.2 Overflate gulv

Det er sprekk og bom (hulrom) i flis ved sluk i dusjonen, og fliser på gulv har passert mer enn halvparten av sin forventet levetid. TG2

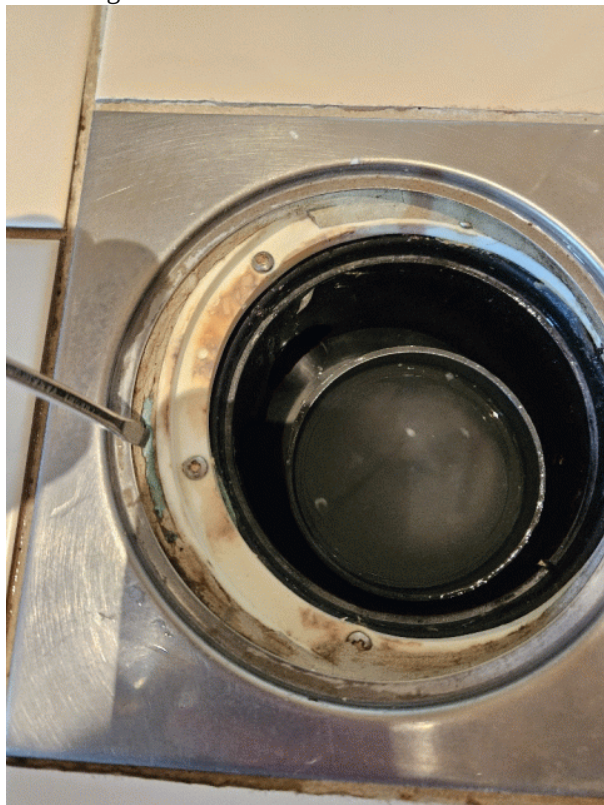
#### TG 2 7.1.3 Membran, tettesjiktet og sluk

Membranen ligger skjult i konstruksjonen og kan ikke undersøkes uten å gjøre destruktive inngrep ved å demontere fliser. Viktig å merke seg at membran er en bygningsdel som har en naturlig slitasje over tid med en forventet levetid. Fuktsøk inne på flislagte våtrom blir ikke utført da det vil gi uklare indikasjoner på om fukten ligger mellom fliser og membran eller under membranen. Det er synlig mansjett under slukrist. Membran har passert mer enn halvparten av sin forventet levetid. TG2

Det er en liten skade på støp og membran i sluk i dusjsone, lokal utbedringen anbefales. TG2

Det ble ikke foretatt hull boring, da rør i vegg står veldig nærme veggen inn mot soverom og ved en hull boring der kan det føre til skade på vannrør. TGIU

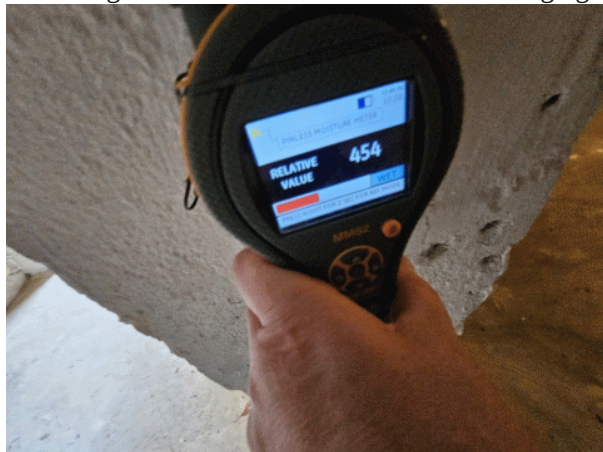
Det ble utført fuktsøkt på tilfeldige utvalgte steder på vegg og tak/himling (etasjeskille) hvor det avdekkes høye fuktverdier. TG2

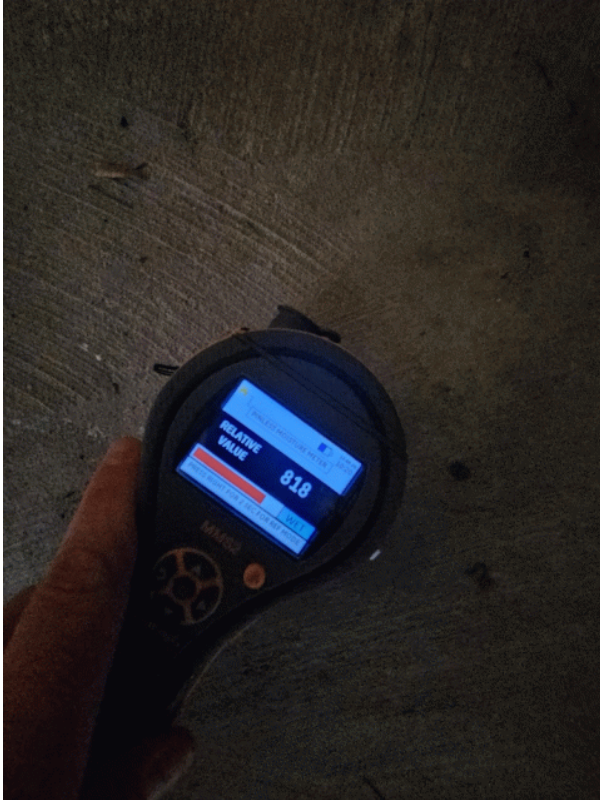
#### TG 2 9.1.2 Gulvets overflate

Det ble utført fuktsøking på tilfeldige utvalgte steder der det avdekkes høye verdier. Det er en indikasjon på at støpt fundament ligger direkte på grunn uten tettesjiktet under fundament. TG2

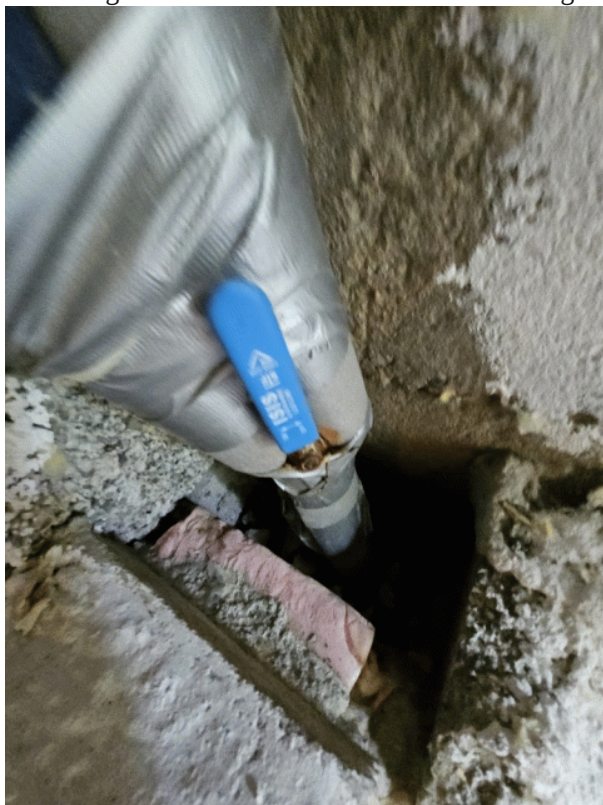
Det er mye rust på stoppekran i kjelleretasjen. TG2  
Noe røroppheng er antatt fra 1968 og har passert mer enn sin forventet levetid derfor også satt tilstandgrad TG2

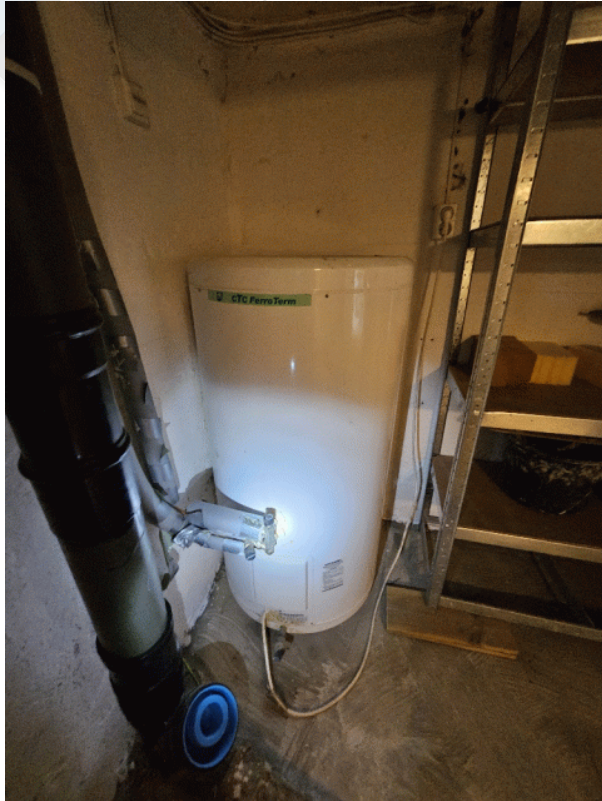
## TG 2 10.2 Varmtvannsbereder

Varmtvannsbereder er fra 2000  
Det er ikke påvist avdrypp og fuktskjolder ved bereder.  
Berederens plassering er tilfredsstillende.  
Berederen er ikke lekkasjesikret.

Det er noe termiske merker ved innkobling og varmtvannsbereideren har passert mer enn sin forventet levetid. TG2
