# Tilstandsrapport

Enebolig

Garborgs vei 2, 3269 LARVIK

Befaringsdato: 09.09.2025

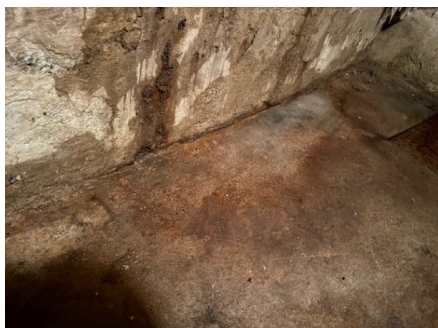
på befaringen. Det ble målt med fuktmåler på tilfeldig utvalgte plasser og det ble registrert fuktutslag, noe fuktskjolder/saltutslag og fuktoppsug i vegger og betonggulv. Fundamenter og kjellergulv har en evne til å oppta fuktoppsug da det trolig ikke er benyttet membran i grunnen. Det vil trolig forekomme fukt og saltutslag på murverk og kjellerrom under bakkenivå bør ventileres og luftes godt. Da det ikke er foretatt noen inngrep i konstruksjonen, så kan ingen uforbeholden garanti gis.

- Det er påvist indikasjoner på noe fuktgjennomtrenging i kjellergulv.
- Det er påvist indikasjoner på noe fuktgjennomtrenging inn i kjellermur.
- Det er påvist synlig fuktighet på mur/gulv i kjeller.

- Det påviste fuktnivå gir grunn til å overvåke konstruksjonen jevnlig for å se utvikling over tid, og eventuelt foreta tiltak for å unngå fuktskader.
- Det må foretas tiltak for å redusere/begrense fuktgjennomtrenging inn i kjeller.

**Kostnadsestimat: 50 000 - 100 000**

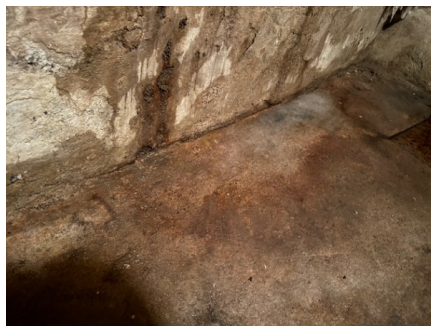
Det er ikke foretatt hulltaking da det ikke er fysisk mulig pga. tilliggende konstruksjoner. Røropplegg ligger vendt mot mur konstruksjoner. Det ble funnet tegn til fukt (delvis vått på gulv) og det var fuktutslag v/bruk av fuktmåler på befaringsdagen (gulv og yttervegger).

Det ble funnet tegn til fukt (delvis vått på gulv) og det var fuktutslag v/bruk av fuktmåler på befaringsdagen (gulv og yttervegger).

Utbedre fuktsikring/drenering

**Kostnadsestimat: 50 000 - 100 000**
